ПАСПОРТ

I. НАИМЕНОВАНИЕ ПАМЯТНИКА Усадьба Н.А.Львова. Парк.

ИНВЕНТАРИЗАЦИОННОЕ ОПИСАНИЕ

Наименование памятника Усадьба Н.А. Львова в с. Никольское Торжокского района Тверской области.

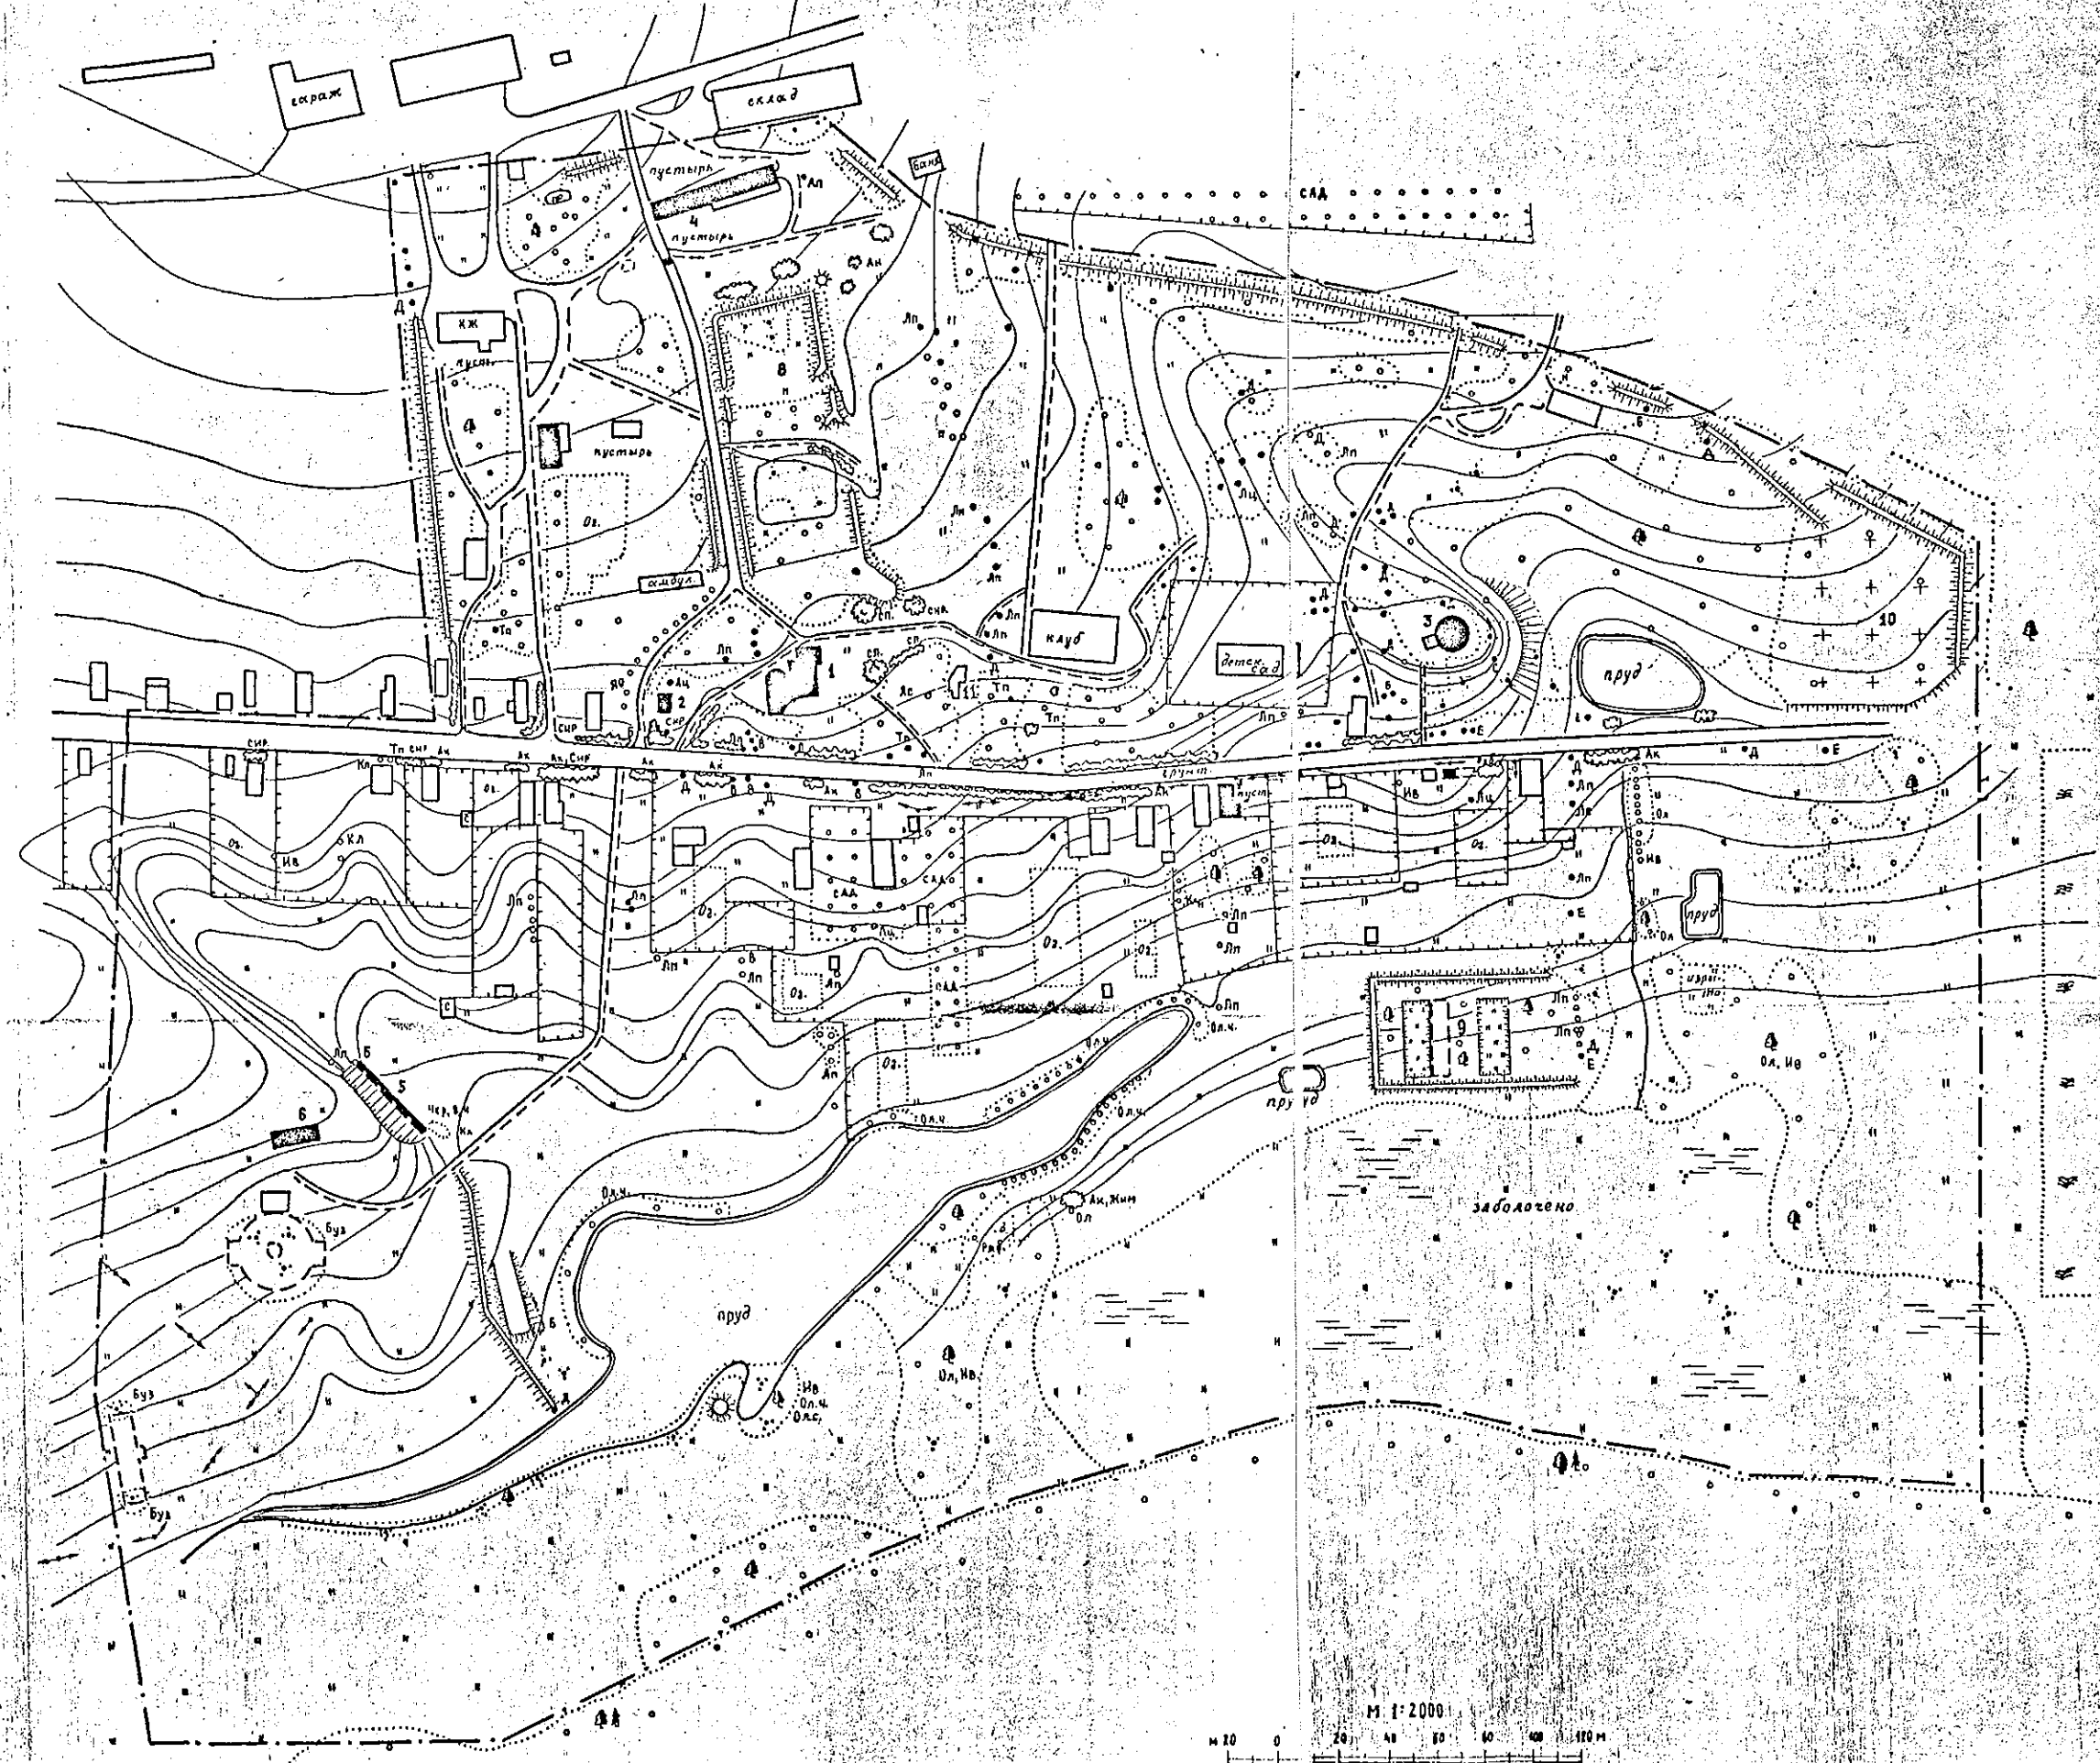
с. НИКОЛЬСКОЕ
 УСАДЬБА Н.А.ЛЬВОВА. ПАРК.
 кон. XVIII в.
 СХЕМА
 СОВРЕМЕННОГО СОСТОЯНИЯ

Заключение о современном состоянии Состояние парка плохое. В центральной и западной части парка появились многочисленные современные строения. Утрачены все парковые сооружения и значительная часть усадебных строений. Южная часть парка заболочена.

Необходимые оздоровительные мероприятия, их объем Запретить прогон и пастбищу скота, транзитный проезд автотехники. Необходимо проведение реставрационных работ.
