П А С П О Р Т

Усадьба Алешково. Церковь Успения.II. ТИПОЛОГИЧЕСКАЯ
ПРИНАДЛЕЖНОСТЬпамятник
археологиипамятник
историипамятник
архитектуры

1819 г.

Московская обл. Ступинский р-н., д. Алешково.

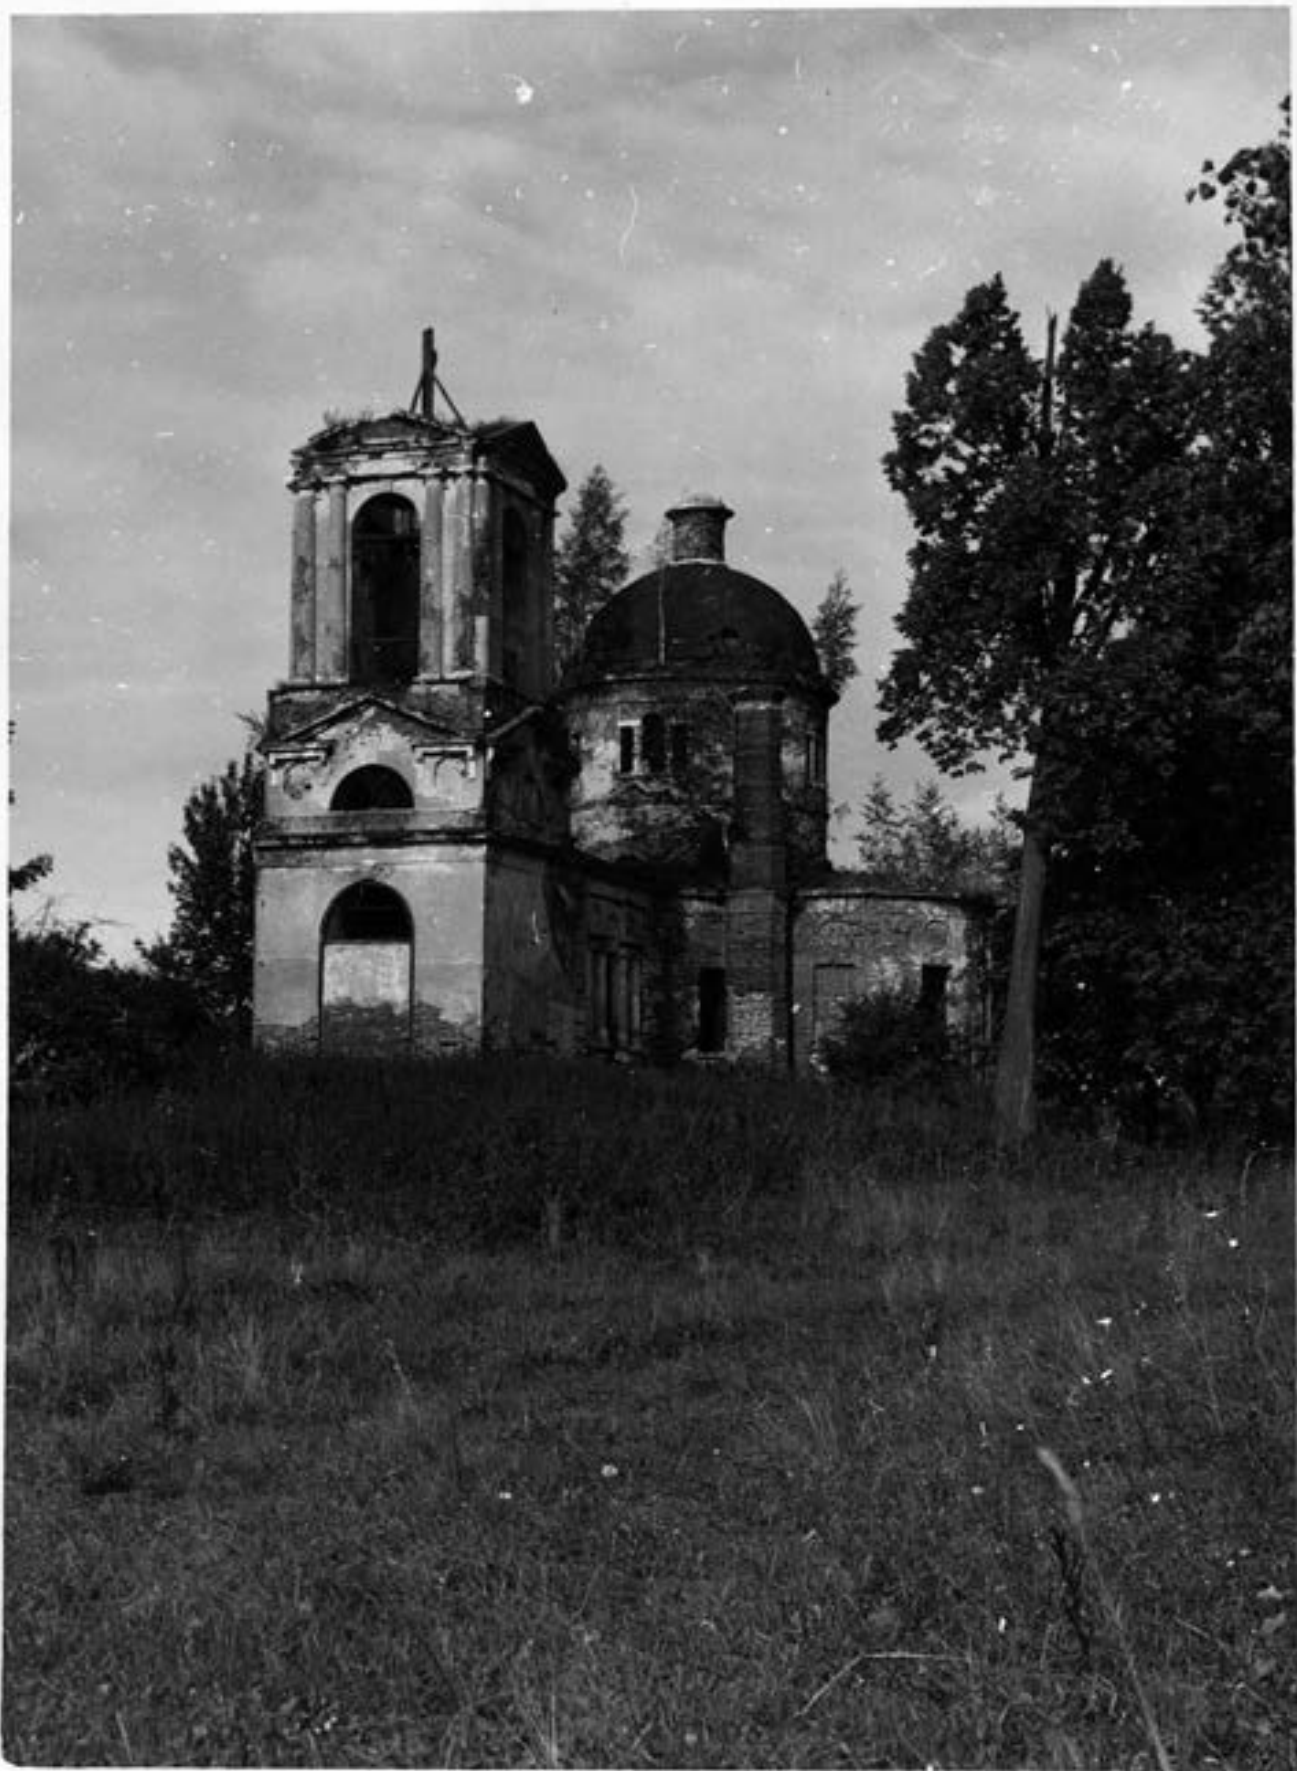
Вып с юго-запада
фото Радушевского А.В.
1988.

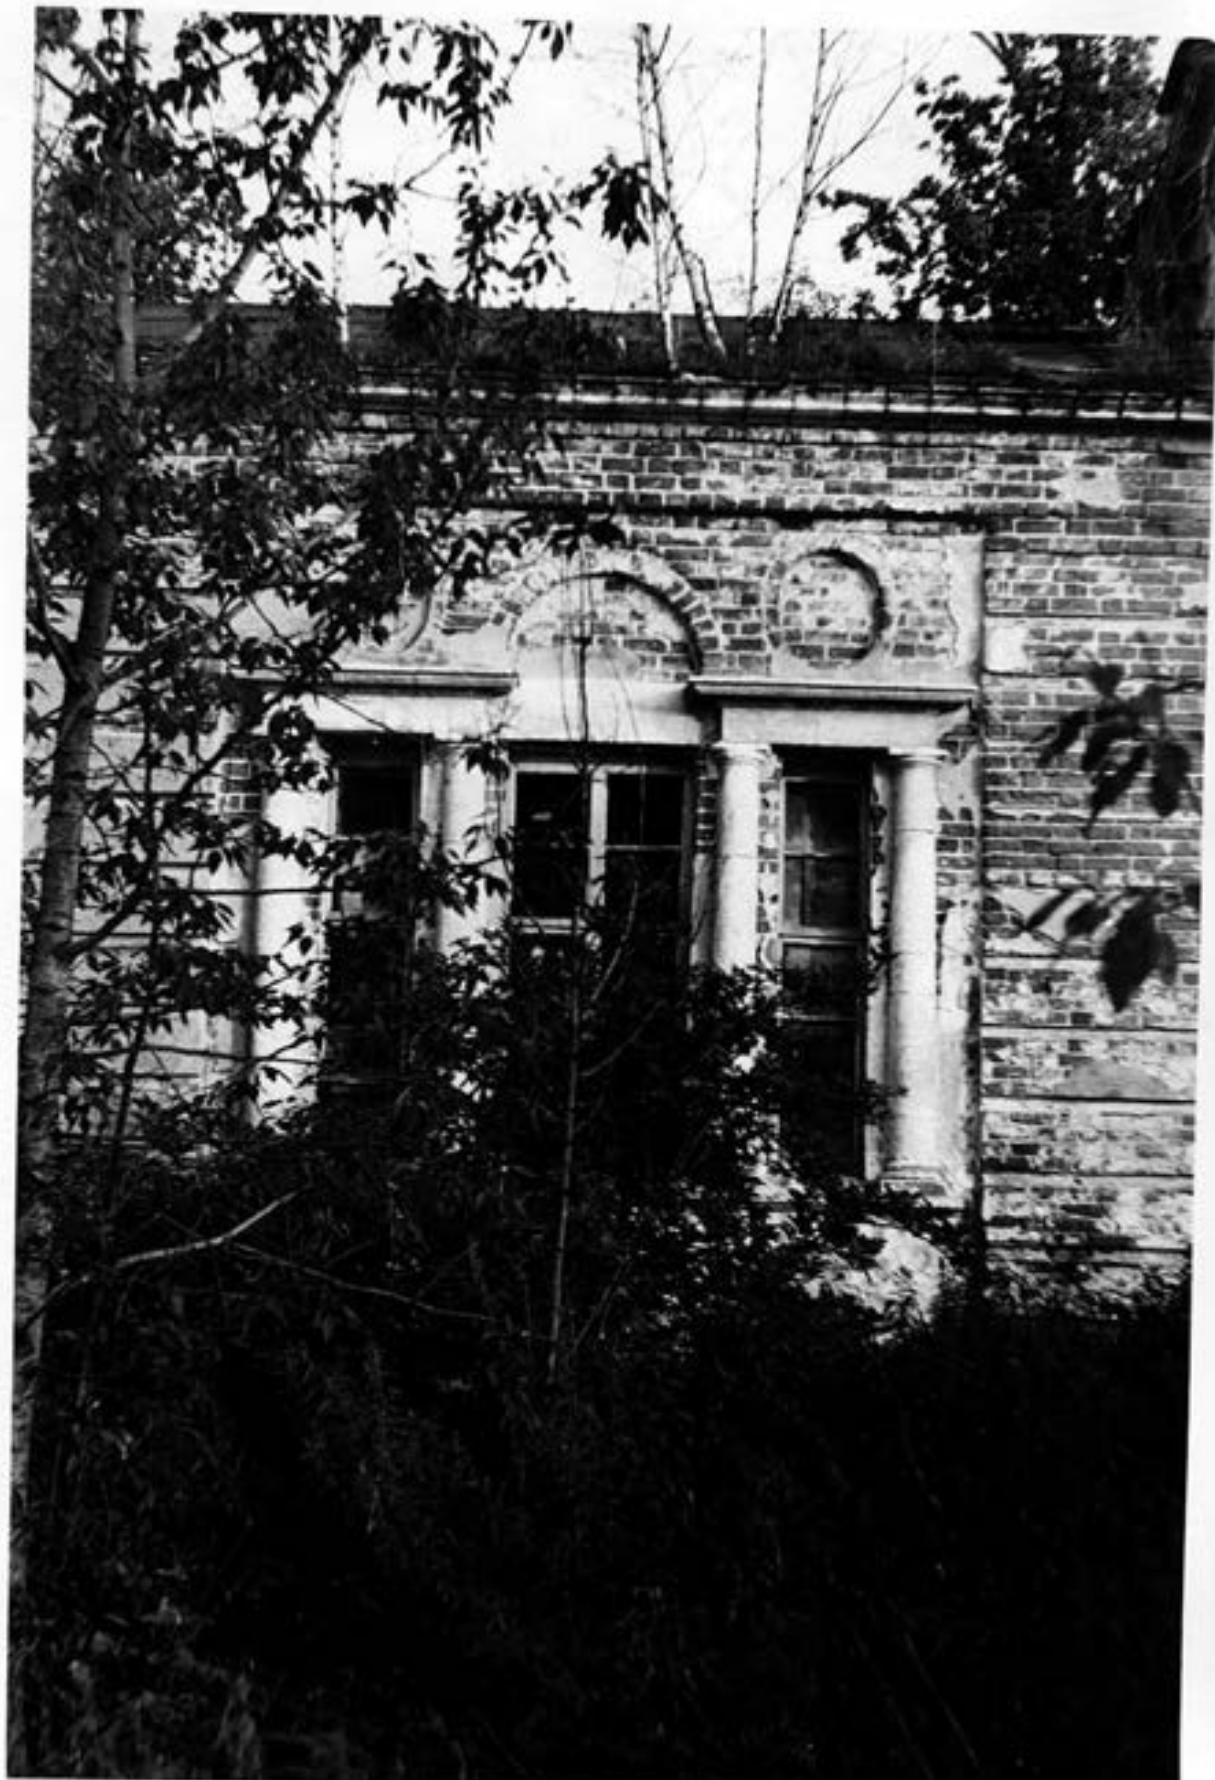
Окно перехода
фото Фазуловского Ф. В.
1988г.

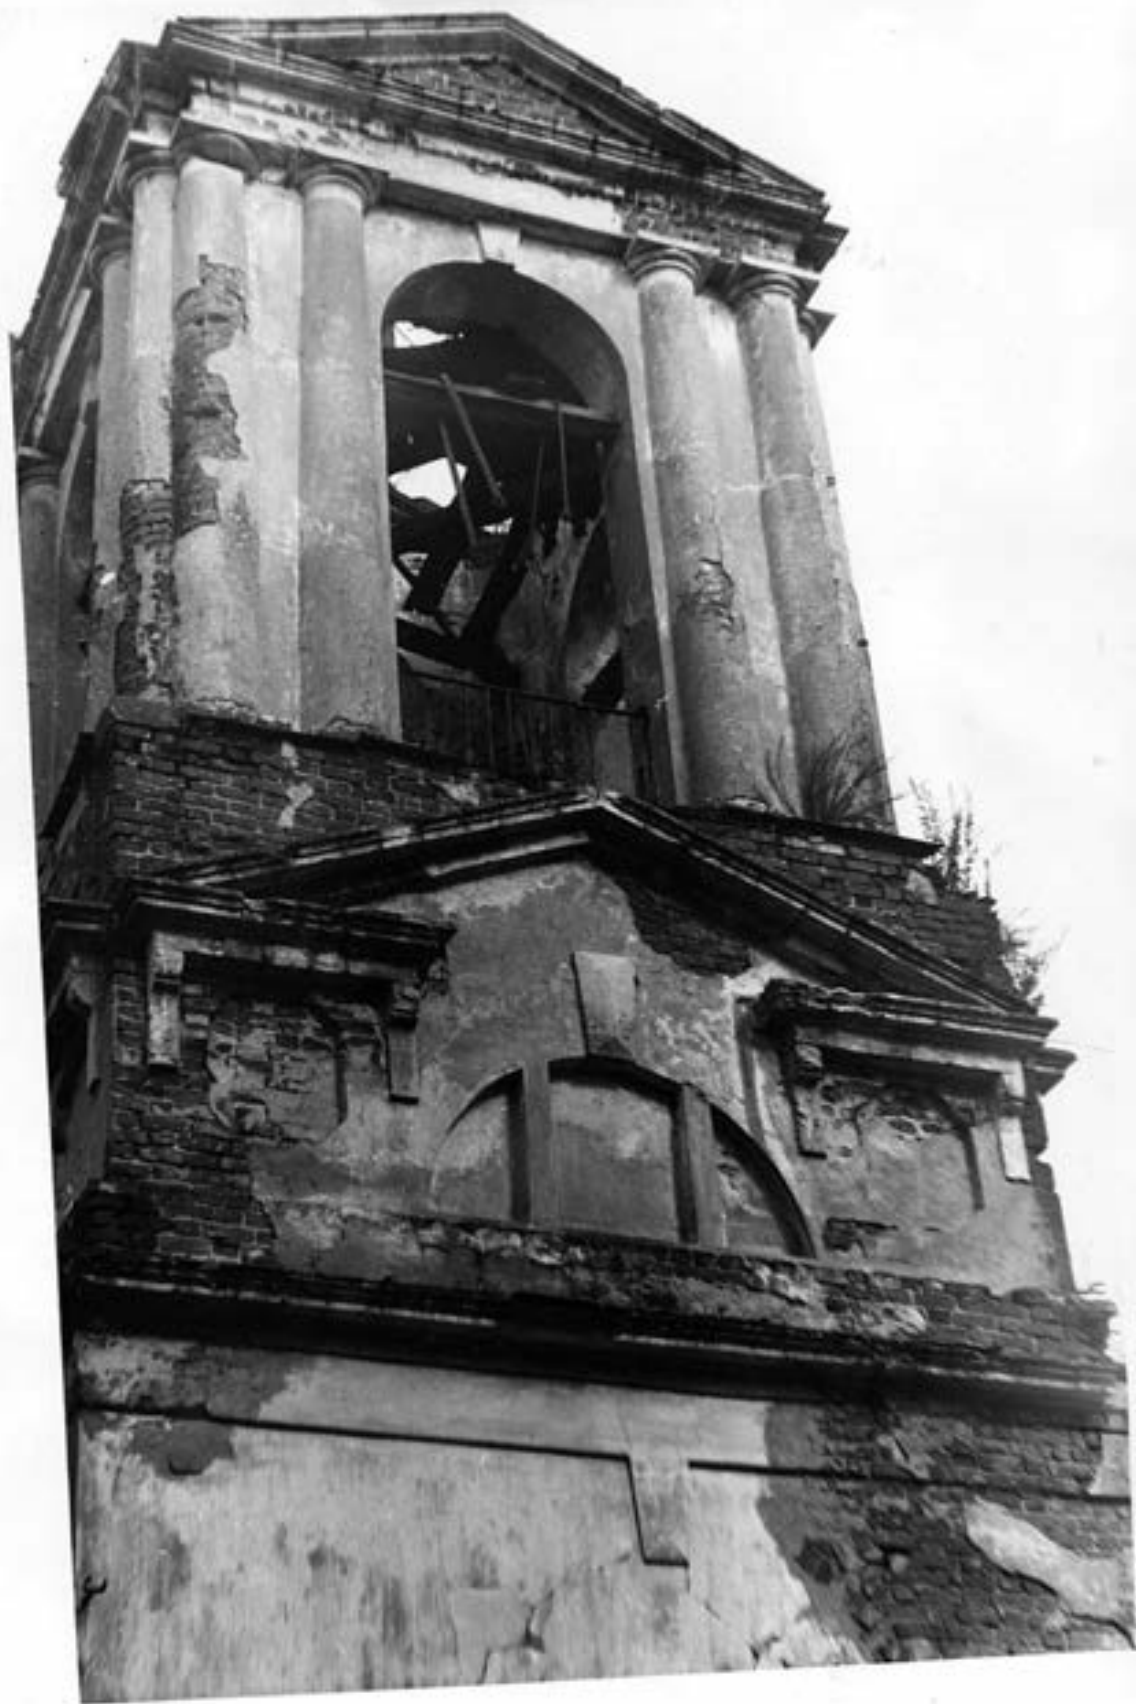
Колокольня сложена из трех разновеликих квадратных в плане объемов, нижний из которых прорезан по сторонам высокими арками входов. Средний и самый меньший по высоте ярус украшен треугольными разорванными фронтонами, наложенными на стены, и световыми люнетами. Верхний ярус звона оформлен сдвоенными колоннами, поставленными по сторонам высоких арок звона; колонны поддерживают антаблемент и треугольные фронтоны, завершающие композицию всех четырех фасадов колокольни. Купол и невысокий шпиль колокольни не сохранились.

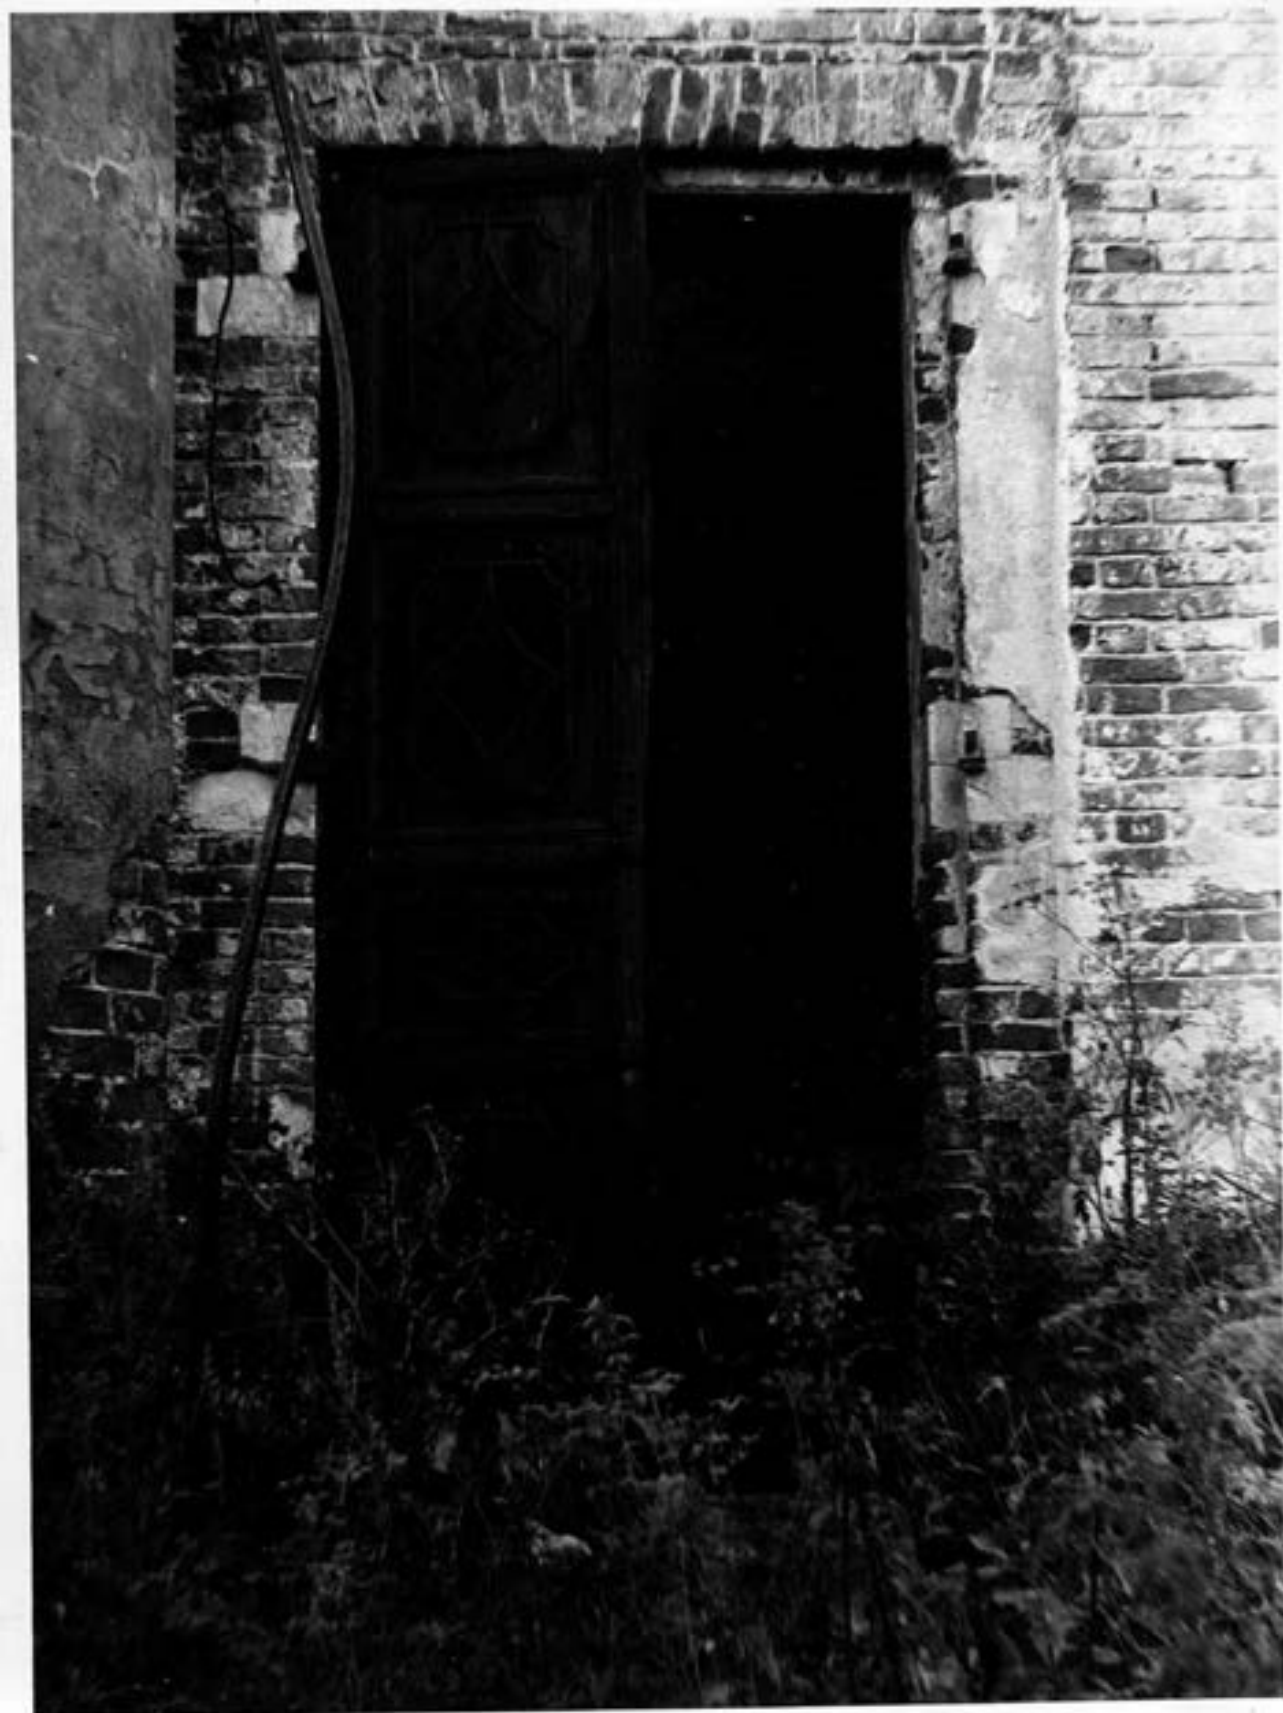
В порталах боковых фасадов сохранились железные филеичатые двери. Филенки дверей украшены фигурными орнаментальными накладками в виде простого картуша с ромбом.

Северный портал
фото Газуловского Ф.В.
1988.

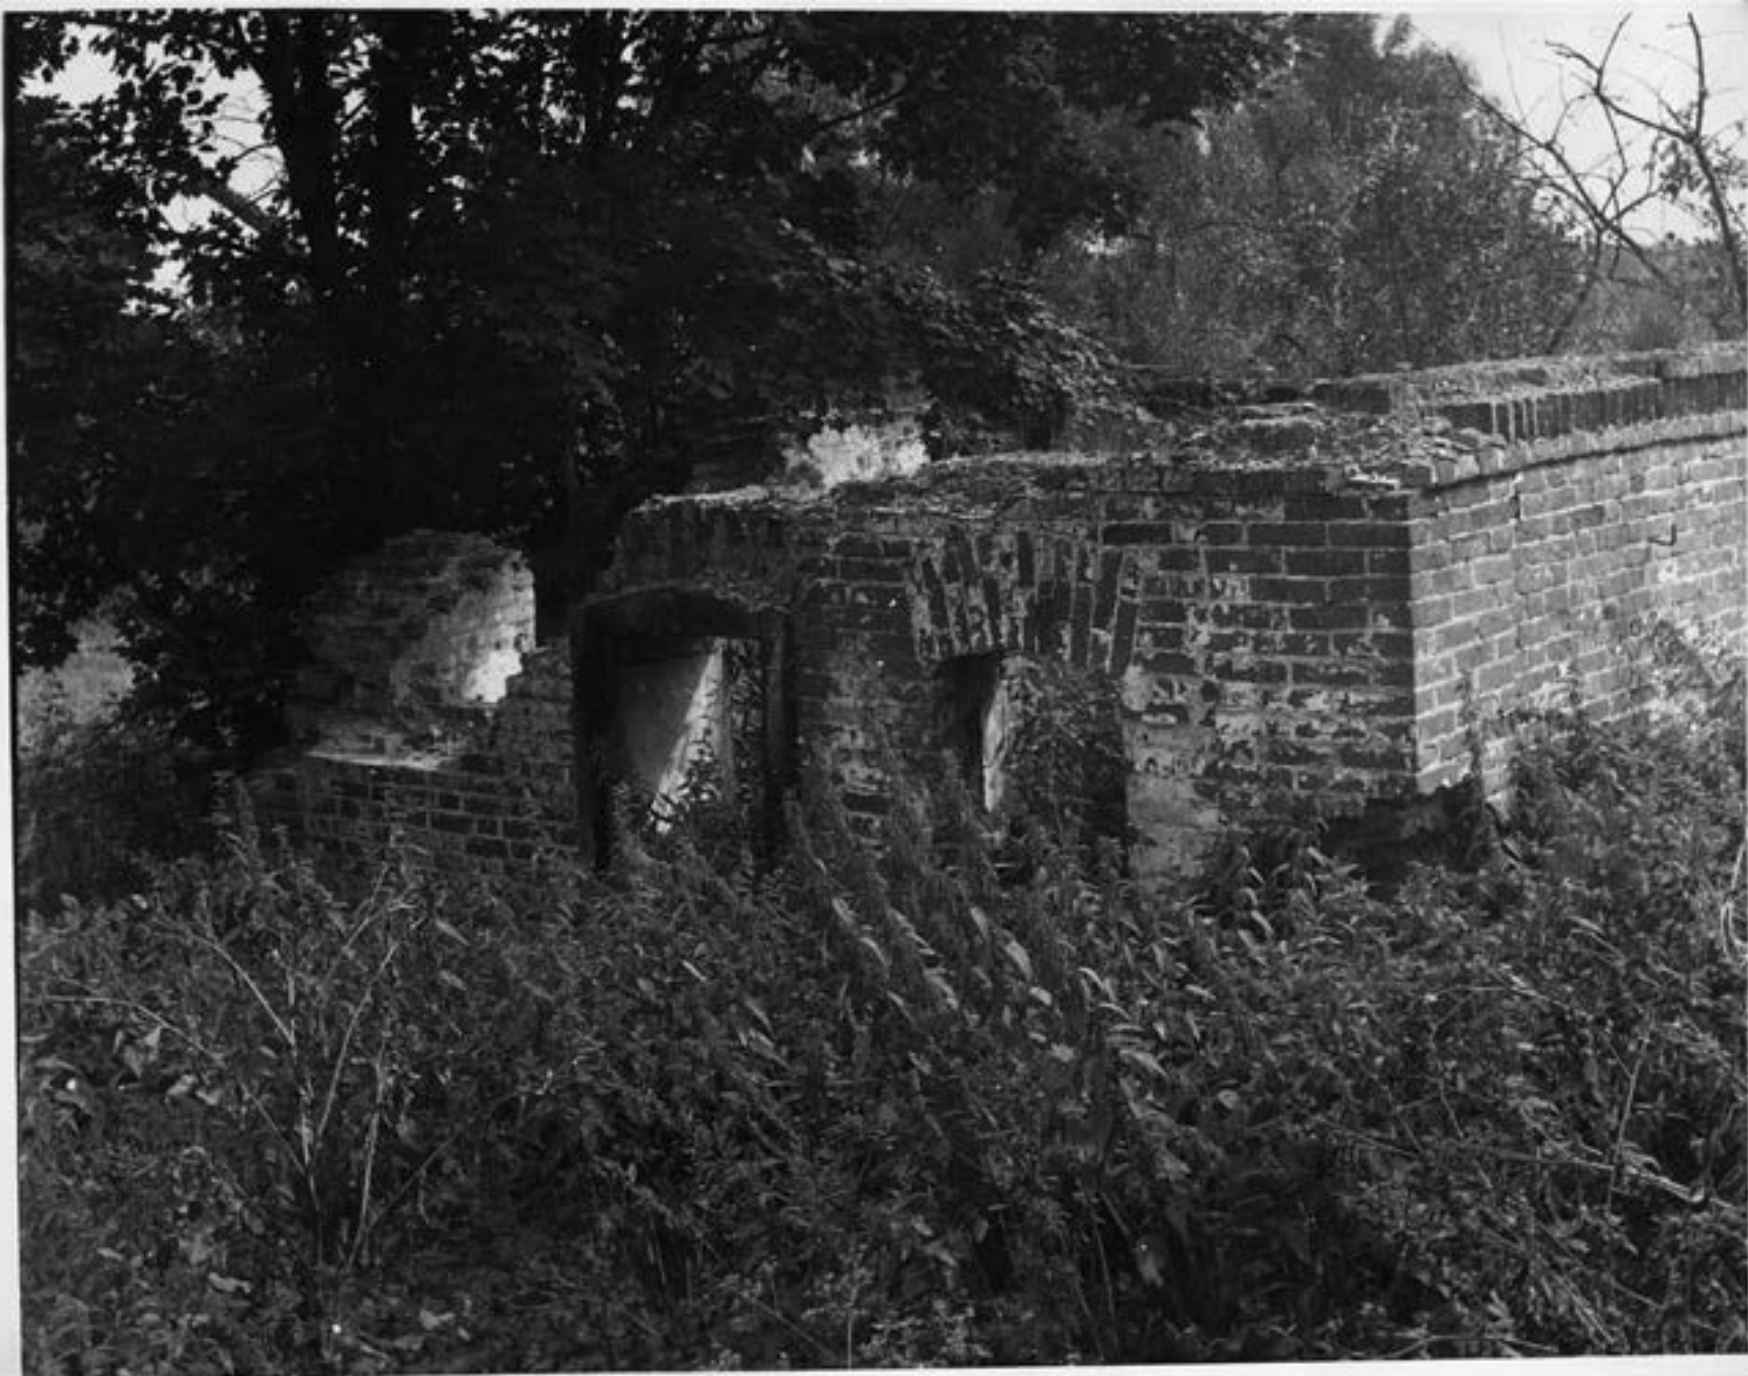
Камера калориферного отопления, устроенного во второй половине XIX века, находится в подвале, под западной частью главного объема. Вход в подвал - под южной папертью. Тогда же церковь была окружена кирпичной оградой, от которой сохранились кирпичные ворота и одноэтажная сторожка. /руины/. Ворота, получившие симметричную композицию, имеют вид трех разновеликих арок: большей центральной пологой арки и двух меньших боковых полуциркульных. Арки опираются на импосты. Над боковыми частями выведен прямой карниз, переходящий в плавно скругленную среднюю часть, повторяющую форму арки.

Усадьба Алешково
церковь Успения с воротами
и сторожкой
1819; 2-я пол. XIX в.

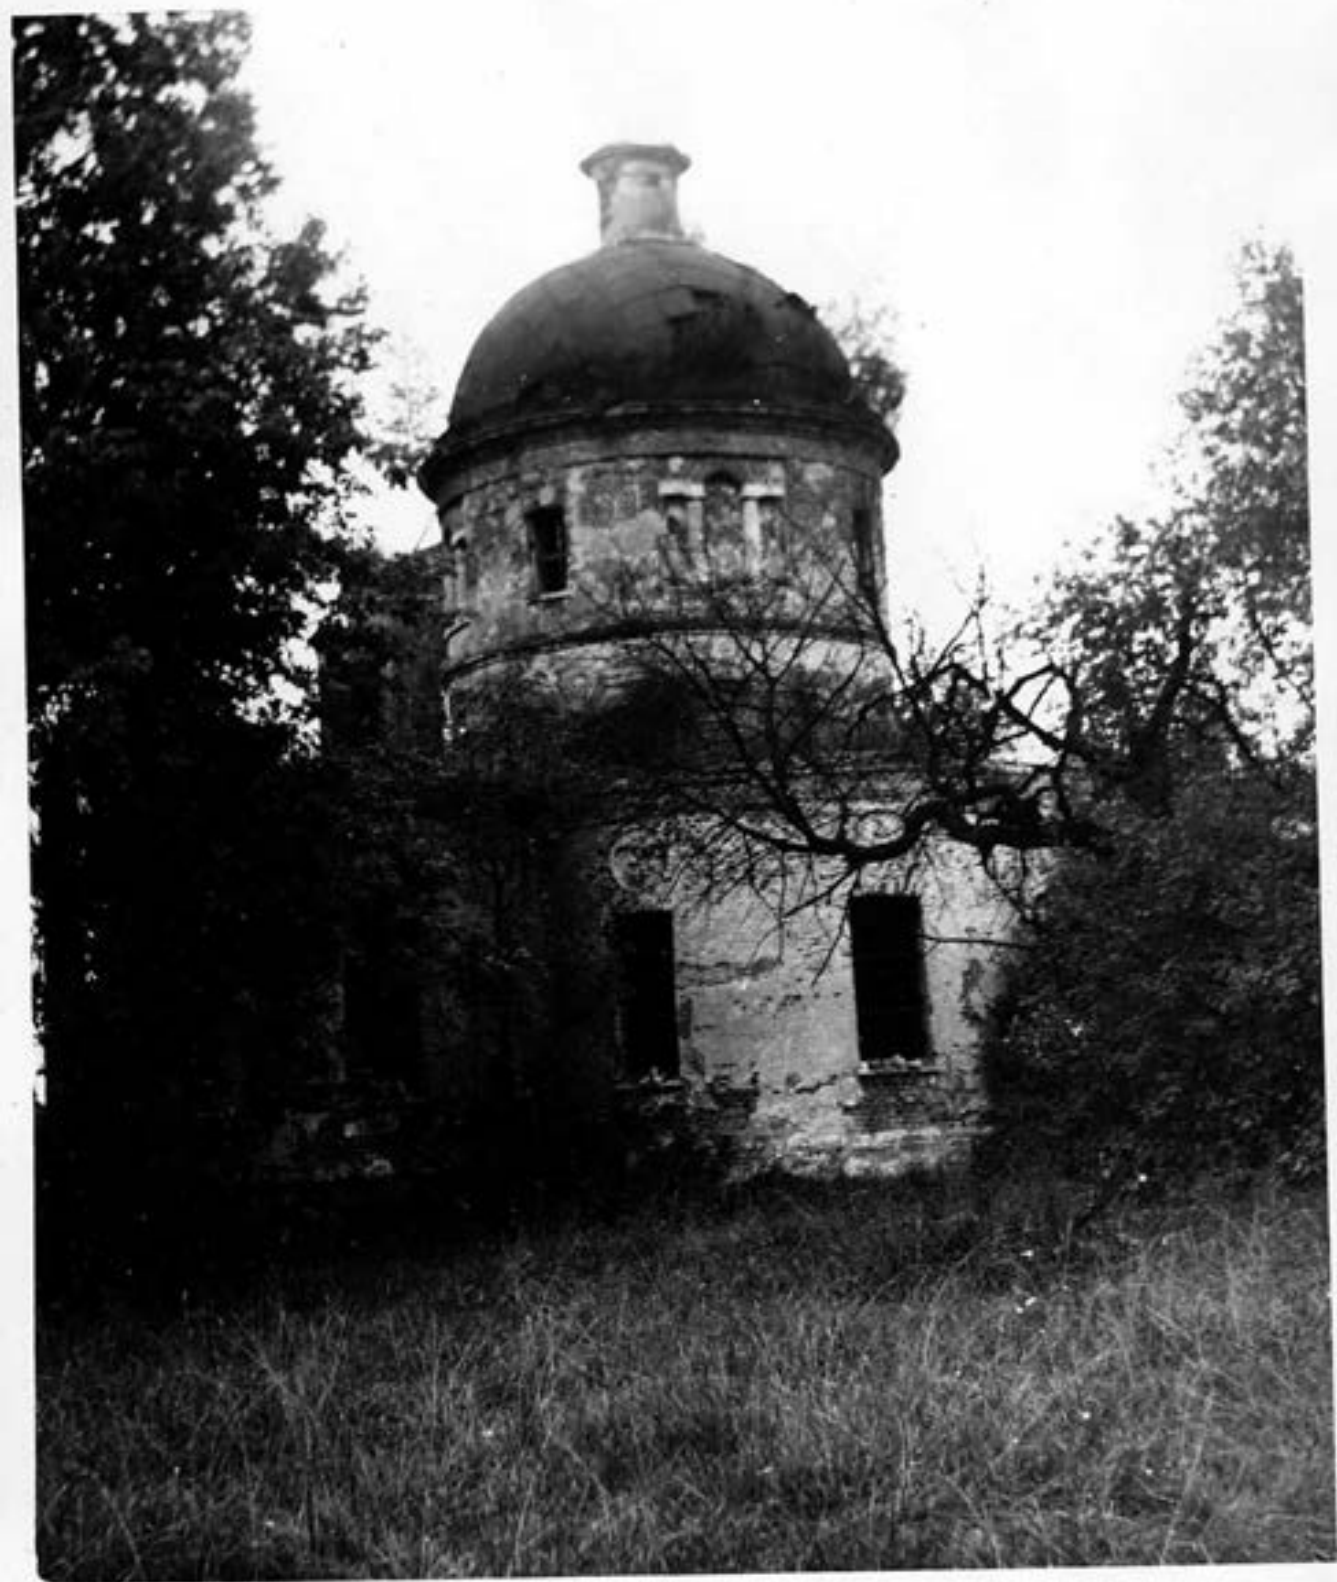
Восточный фасад
фото Разумовского А.В.
1988

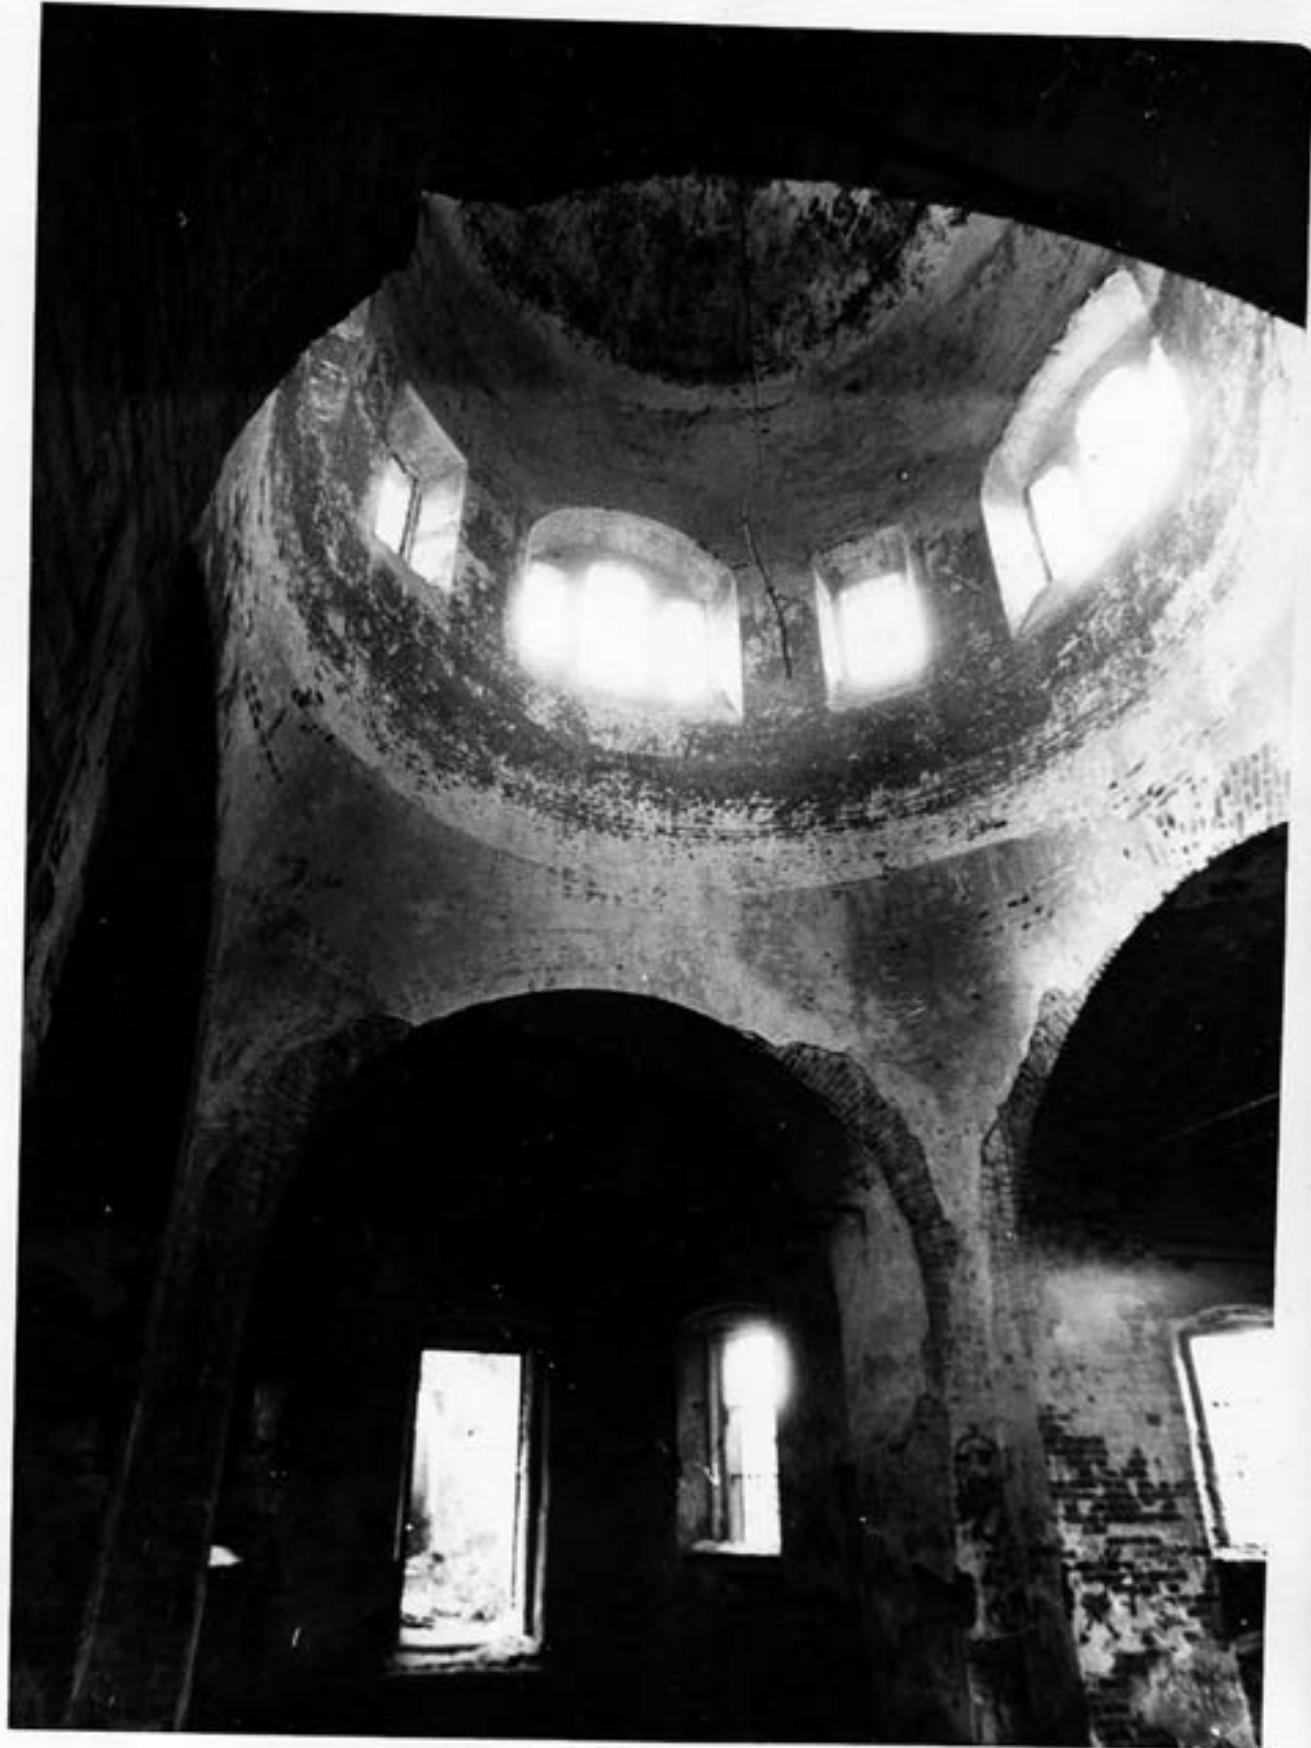
Интерьер

Утрачено завершение колокольни, главка храма; частично разрушены боковые портики; вскрыты и частично разобраны полы. Кровля находится в аварийном состоянии.

Внутреннему пространству собственно храма придан единый и цельный характер, благодаря широким аркам, открывающимся из храма в приделы, алтарь и западный апсидный выступ. Арки, которые при помощи парусов несут купольную ротонду, опираются на угловые пилоны. Все апсидальные выступы перекрыты конхами, боковые приделы - коробовыми сводами.
