AKT № 14

Технического состояния объекта культурного наследия регионального значения

Мною, главным специалистом-экспертом отдела охраны объектов культурного наследия Управления культуры и архива Пензенской области А.А. Понякиным, произведен осмотр объекта культурного наследия регионального значения «Архитектурный ансамбль усадьбы Воейкова (1912-1914), в том числе: дворец (1914), северный корпус (1914), конюшни (1913» (Пензенская область, Каменский район, с. Каменка, ул. Дачная, 3)

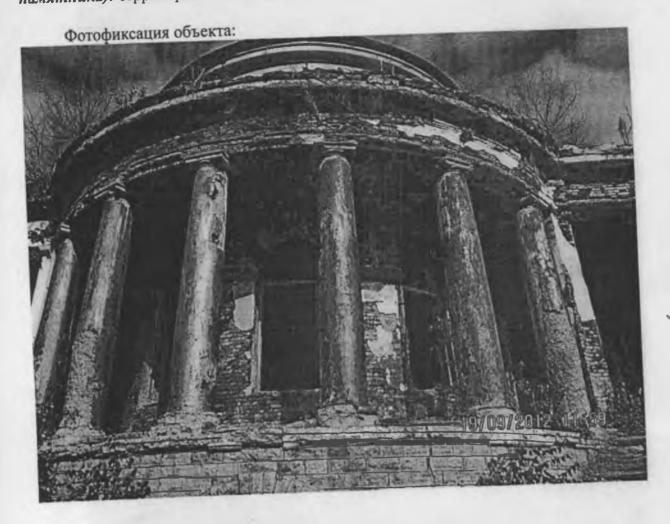
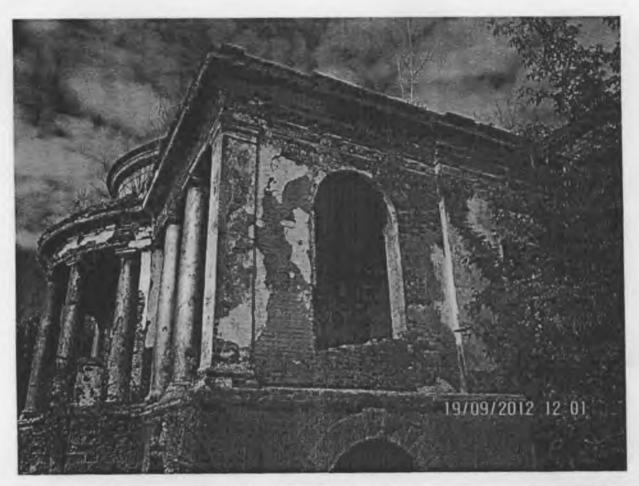
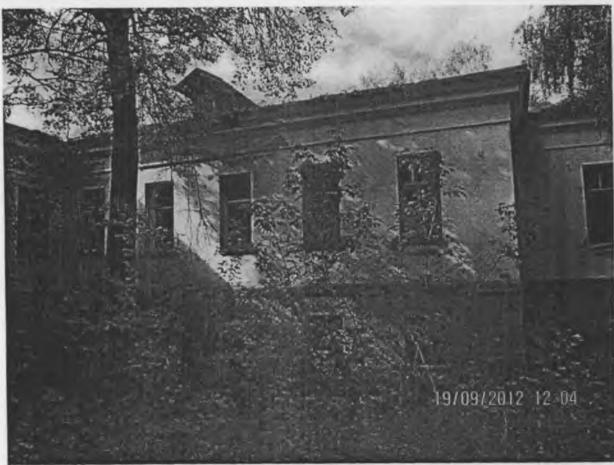
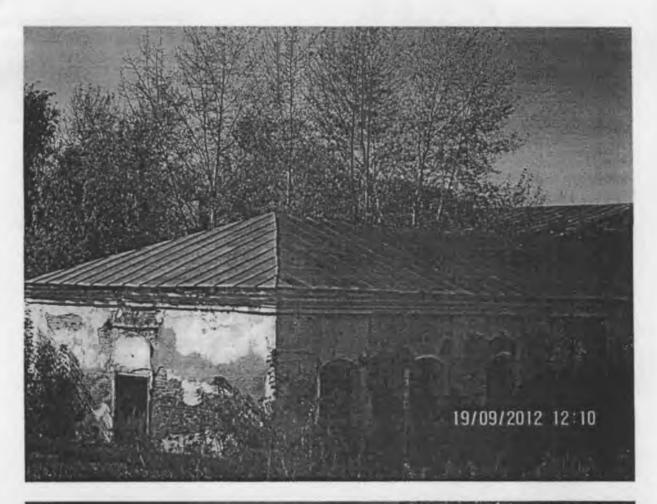
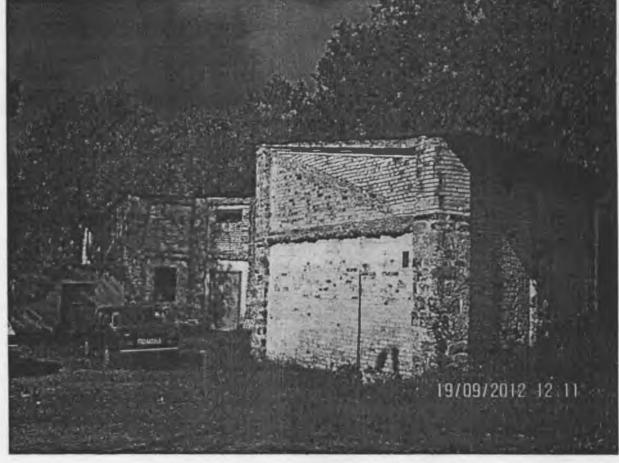
Общее состояние зданий: неудовлетворительное.

Фундаменты: сильные повреждения. В конструкциях наблюдаются деформации, повреждения, дефекты, свидетельствующие о снижении их несущей способности/

Стены: Вертикальные и косые трещины в несущих стенах и столбах более четырех рядов кладки, Ширина раскрытия трещин в кладке от неравномерной осадки здания достигает 50 мм и более, отклонение от вертикали на величину более 1/50.

Крыша (стропила, обрешетка, кровля, водосточные желоба и трубы): несущая конструкция крыши деревянная, множественные деформации и прогибы, биопоражения, водосточные желоба и трубы отсутствуют, кровля металлическая с коррозией и деформациями.

Внешнее декоративное убранство (облицовка, окраска, разные украшения, карнизы, колонны, пилястры, лепнина, скульптура, живопись на фасадах): множественные повреждения штукатурной отделки, окрасочного слоя.
