Карта обследования недвижимого памятника истории и культуры

«Ансамбль Сабуровской крепости: б) 4 башни»

Акт № 26 от 16.06.2010 г.

Технического состояния памятника истории и культуры

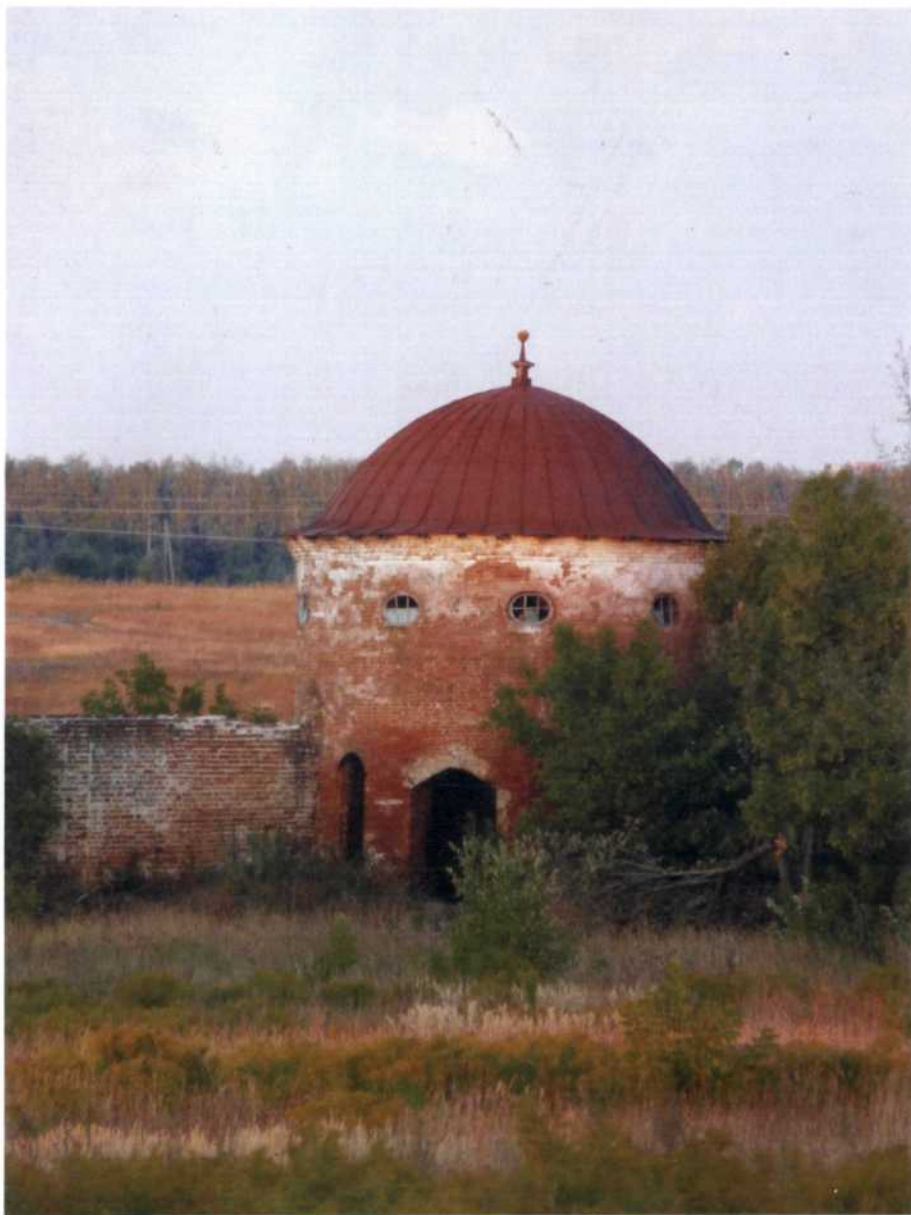
**Фото 1. Ансамбль Сабуровской крепости: б) Четыре башни. XVIII в.  
12.06.2010 г. Круглая юго-восточная угловая башня с внутренней  
стороны крепости. Вид с юго-запада.**

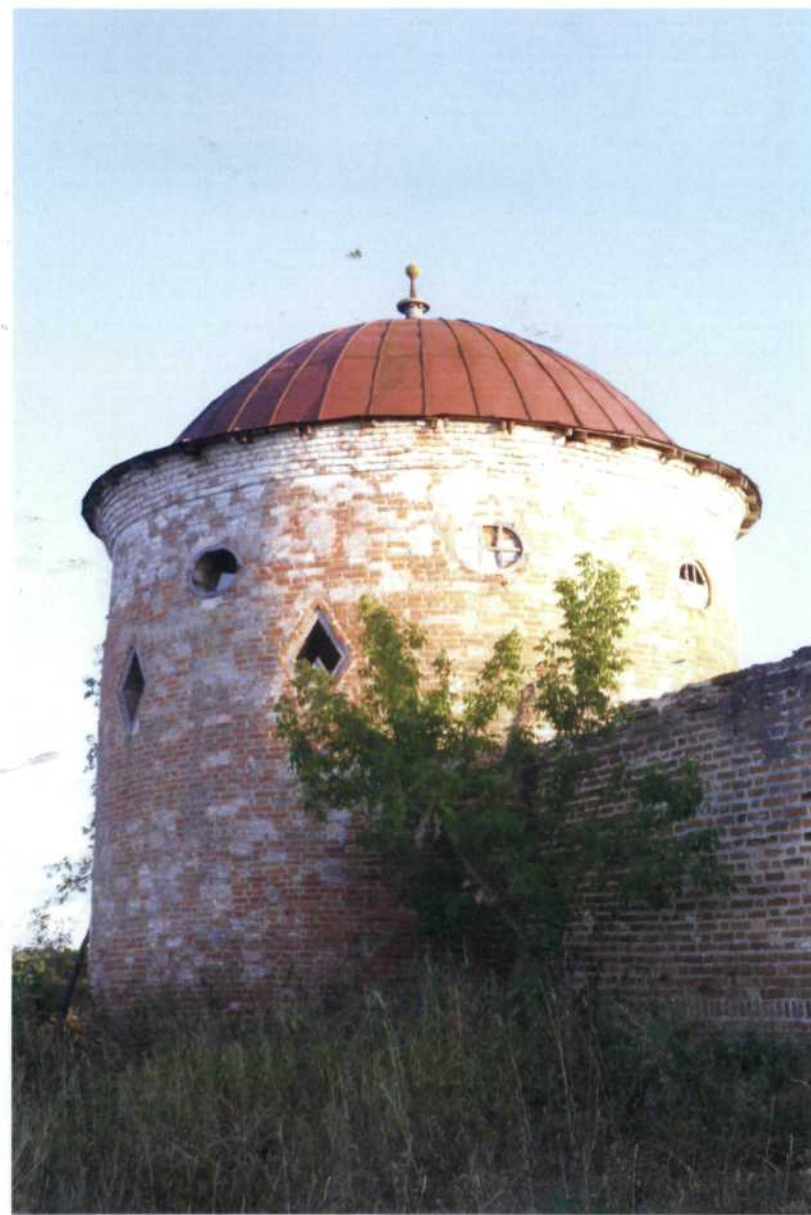
**Фото 2. Ансамбль Сабуровской крепости: б) Четыре башни. XVIII в.  
12.06.2010 г. Круглая юго-восточная башня. Вид с северо-востока.**

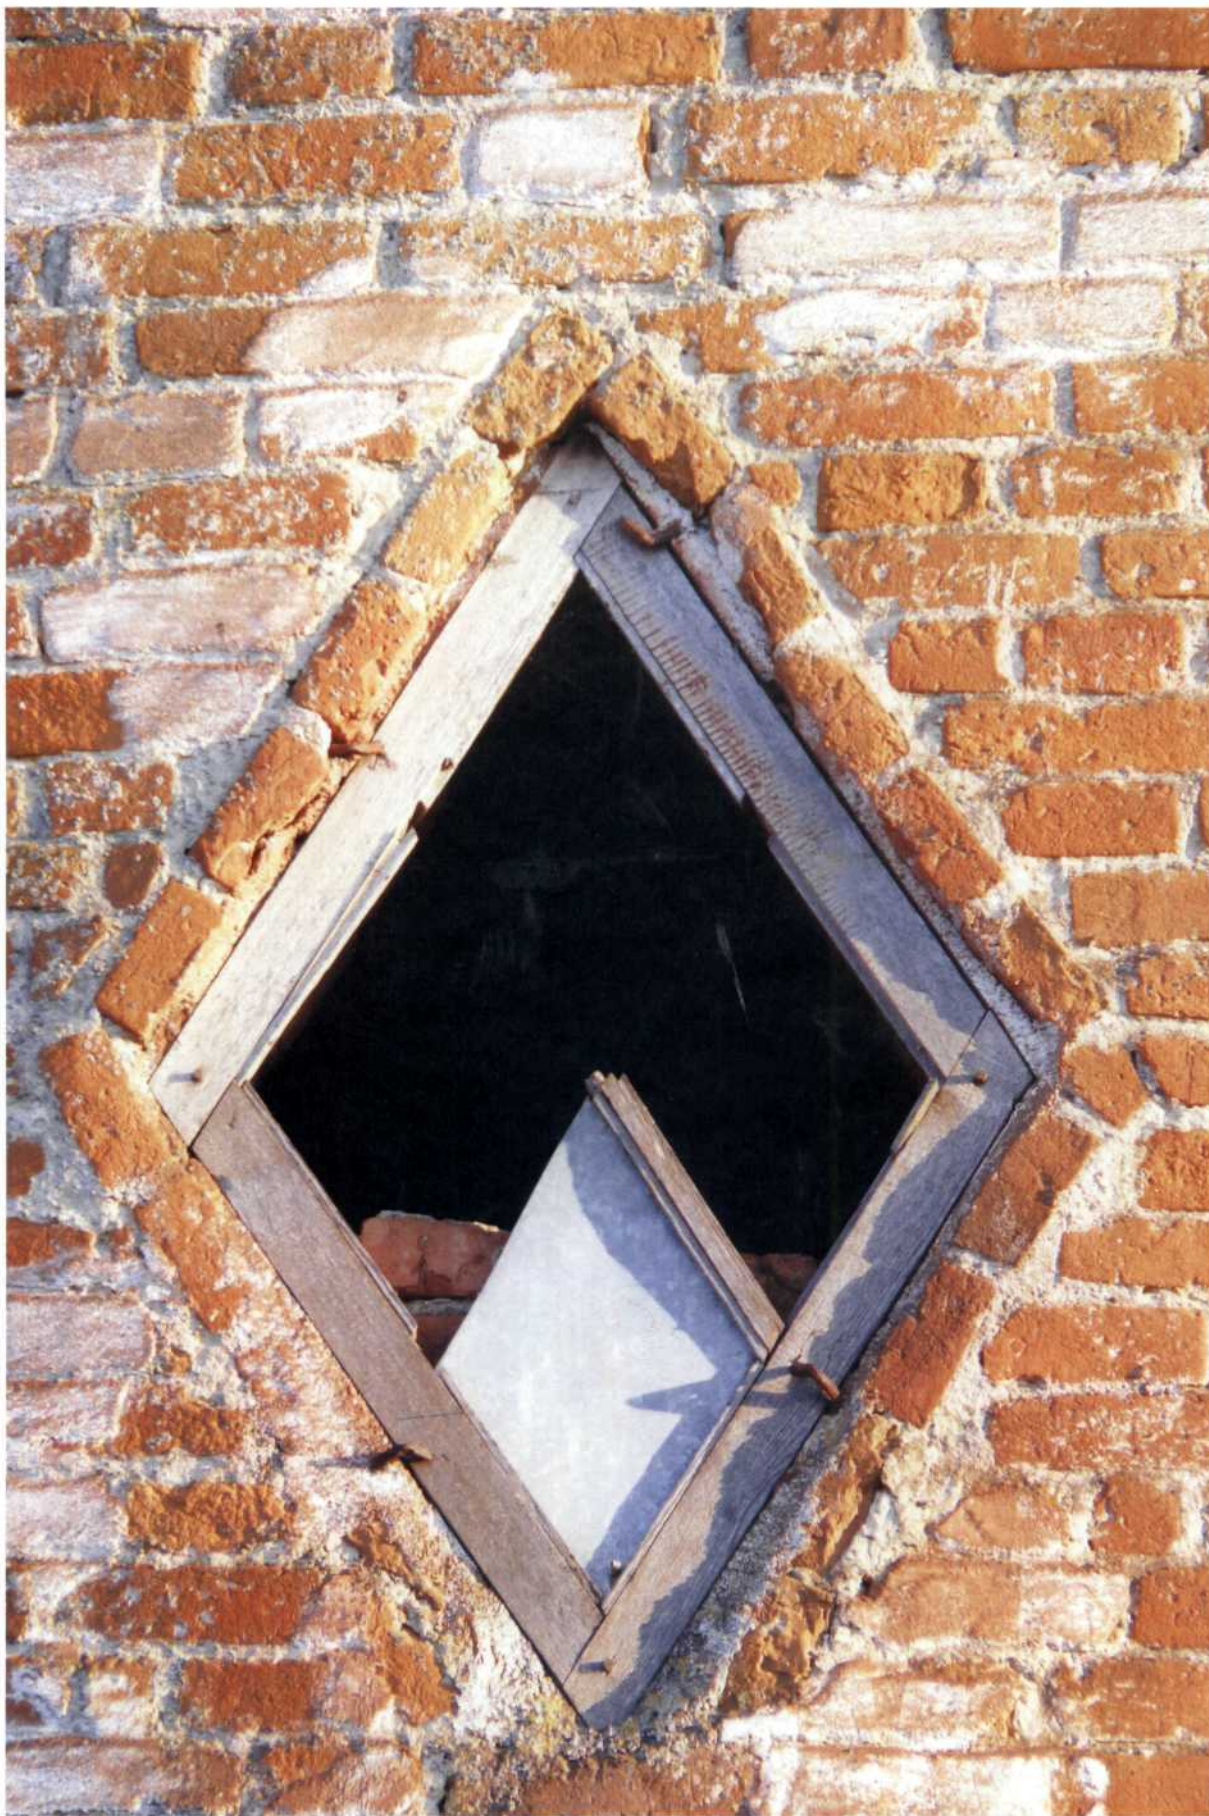
**Фото 3. Ансамбль Сабуровской крепости: б) Четыре башни. XVIII в. 12.06.2010 г.  
Окно круглой башни. Вид с запада.**

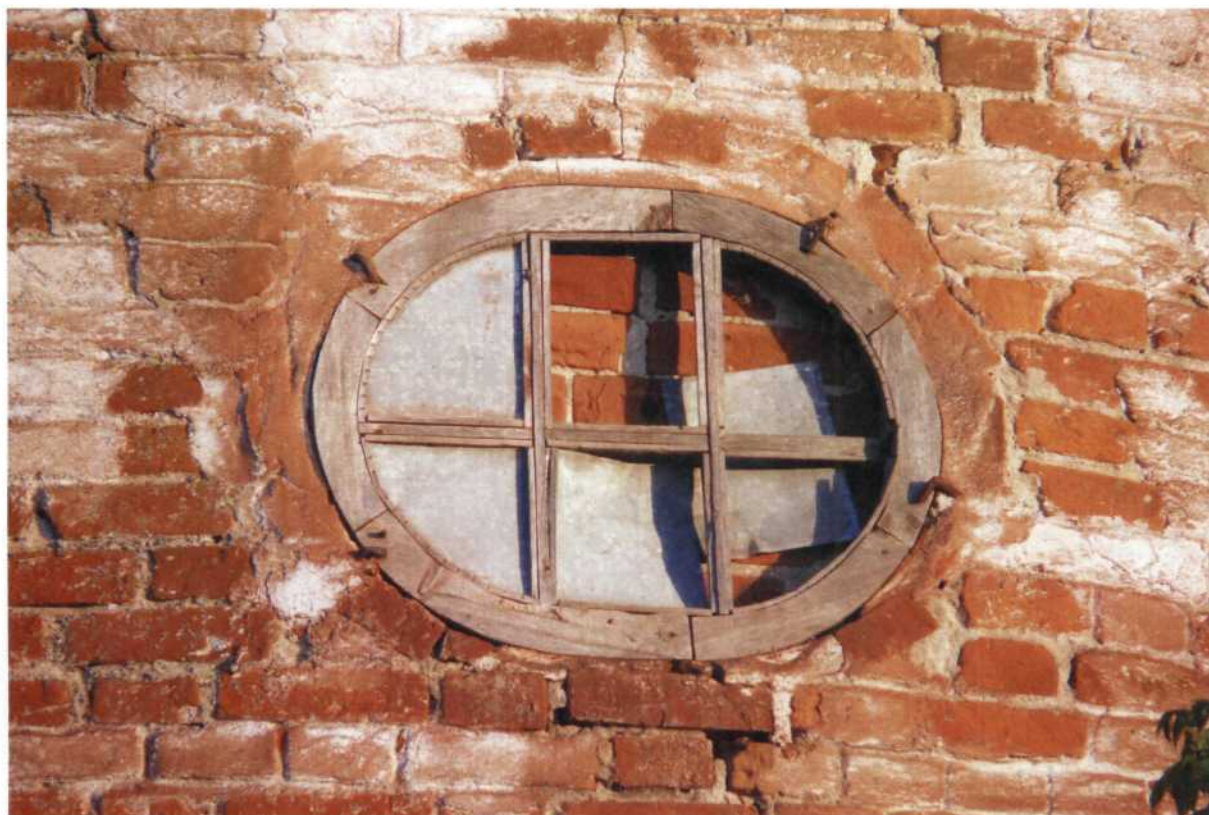
**Фото 4. Ансамбль Сабуровской крепости: б) Четыре башни. XVIII в. 12.06.2010 г.**  
Окно круглой башни. Вид с юго-запада.

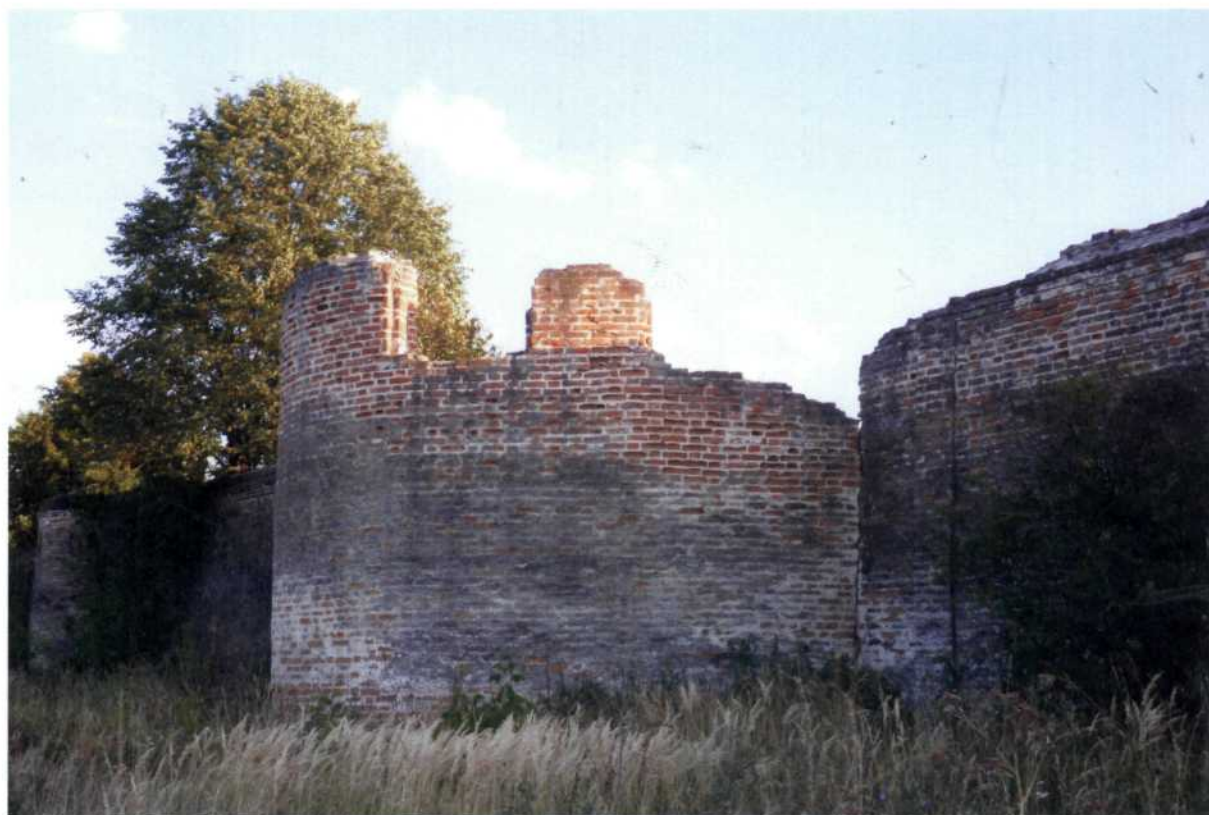
**Фото 5. Ансамбль Сабуровской крепости: б) Четыре башни. XVIII в. 12.06.2010 г.**  
Разрушенная треугольная башня восточной стены. Вид с северо-востока.

Рекомендации: объекту требуется полная реставрация стен, с воссозданием утраченных частей стен.

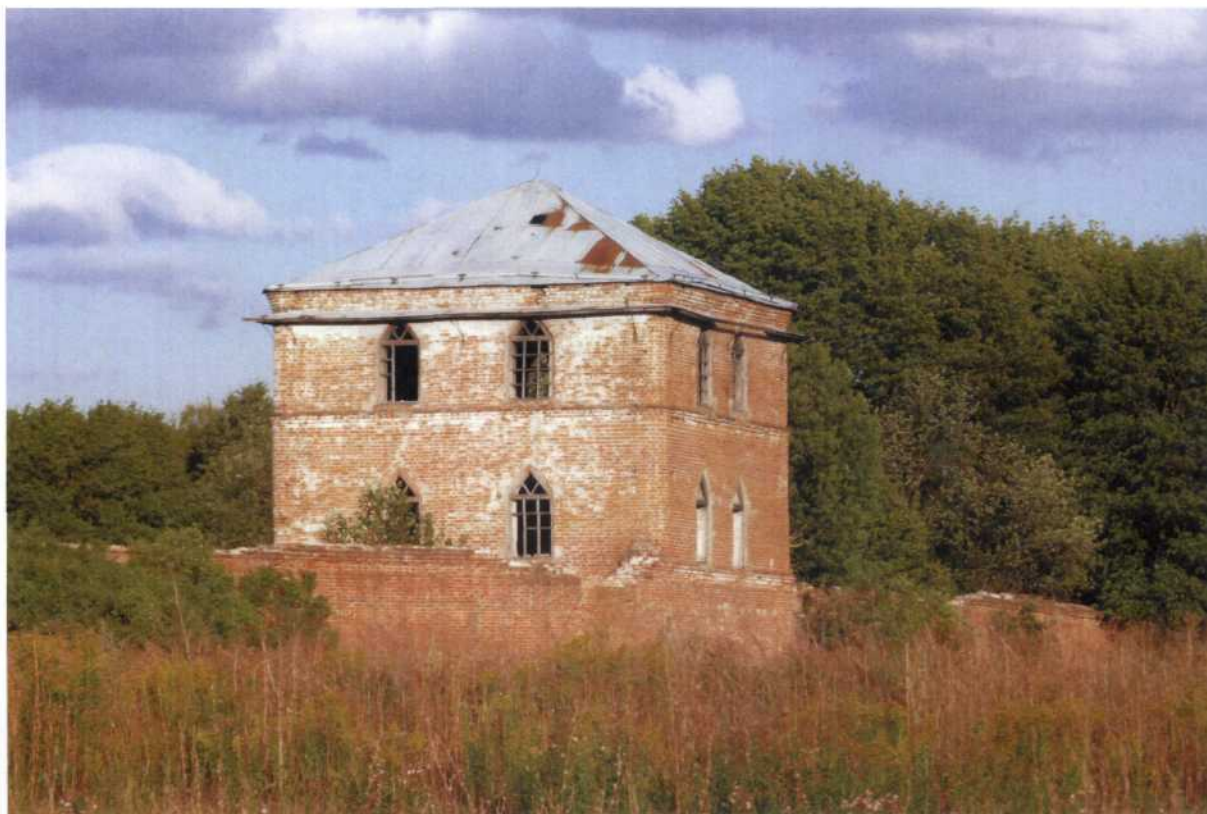
**Фото 6. Ансамбль Сабуровской крепости: б) Четыре башни. XVIII в. 12.06.2010 г.**  
Трехэтажная башня и часть западной стены. Вид с северо-запада.

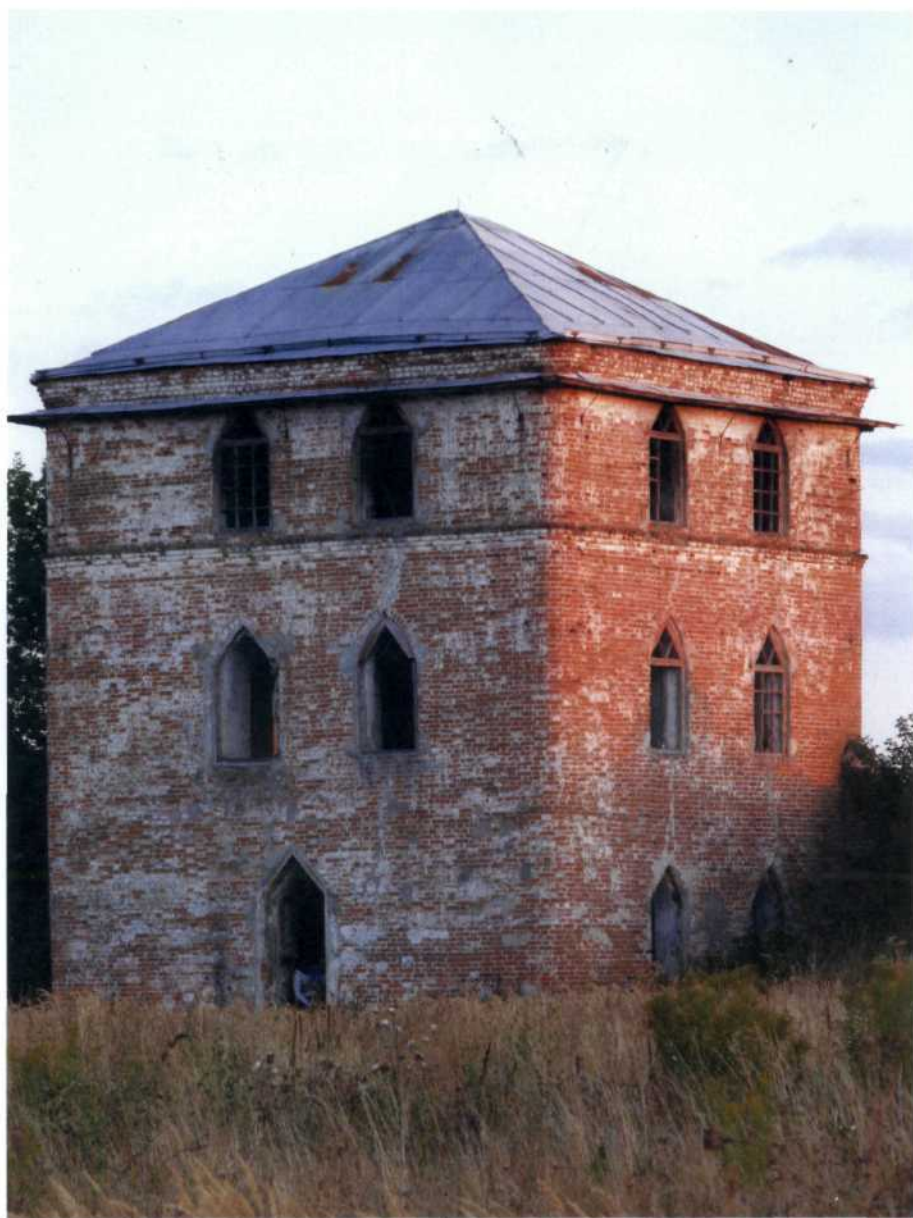
**Фото 7. Ансамбль Сабуровской крепости: б) Четыре башни. XVIII в. 12.06.2010 г. Трехэтажная башня. Вид с внутренней стороны крепости с северо-востока.**

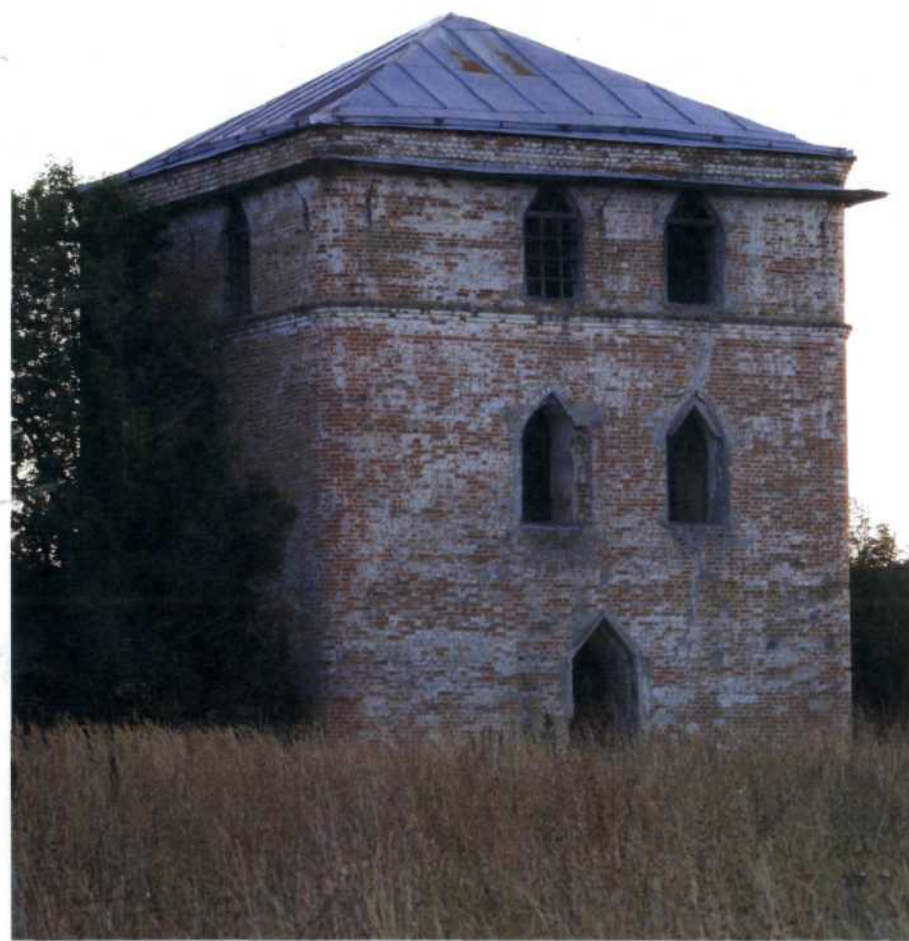
**Фото 8. Ансамбль Сабуровской крепости: б) Четыре башни. XVIII в. 12.06.2010 г. Трехэтажная башня с внутренней стороны крепости. Вид с востока.**

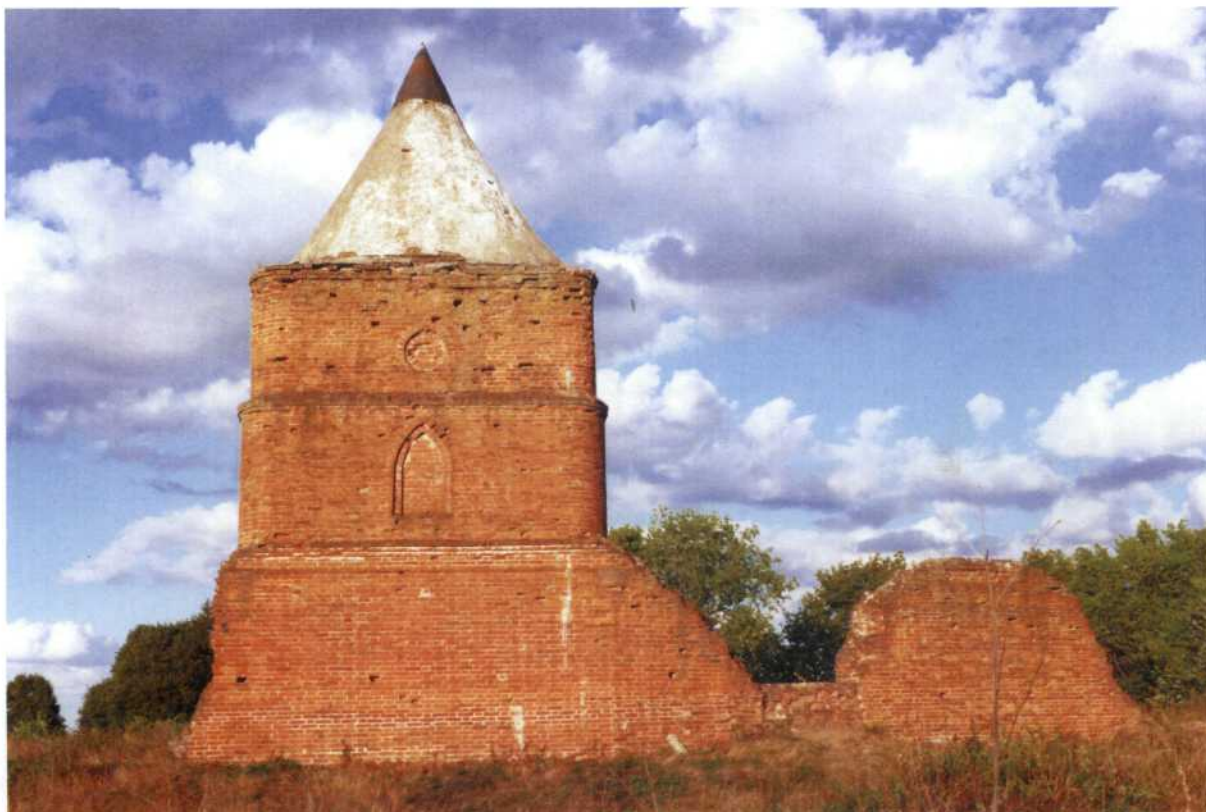
**Фото 9. Ансамбль Сабуrowsкой крепости: б) Четыре башни. XVIII в. 12.06.2010 г.**  
Западная стена и коническая башня. Вид с запада.

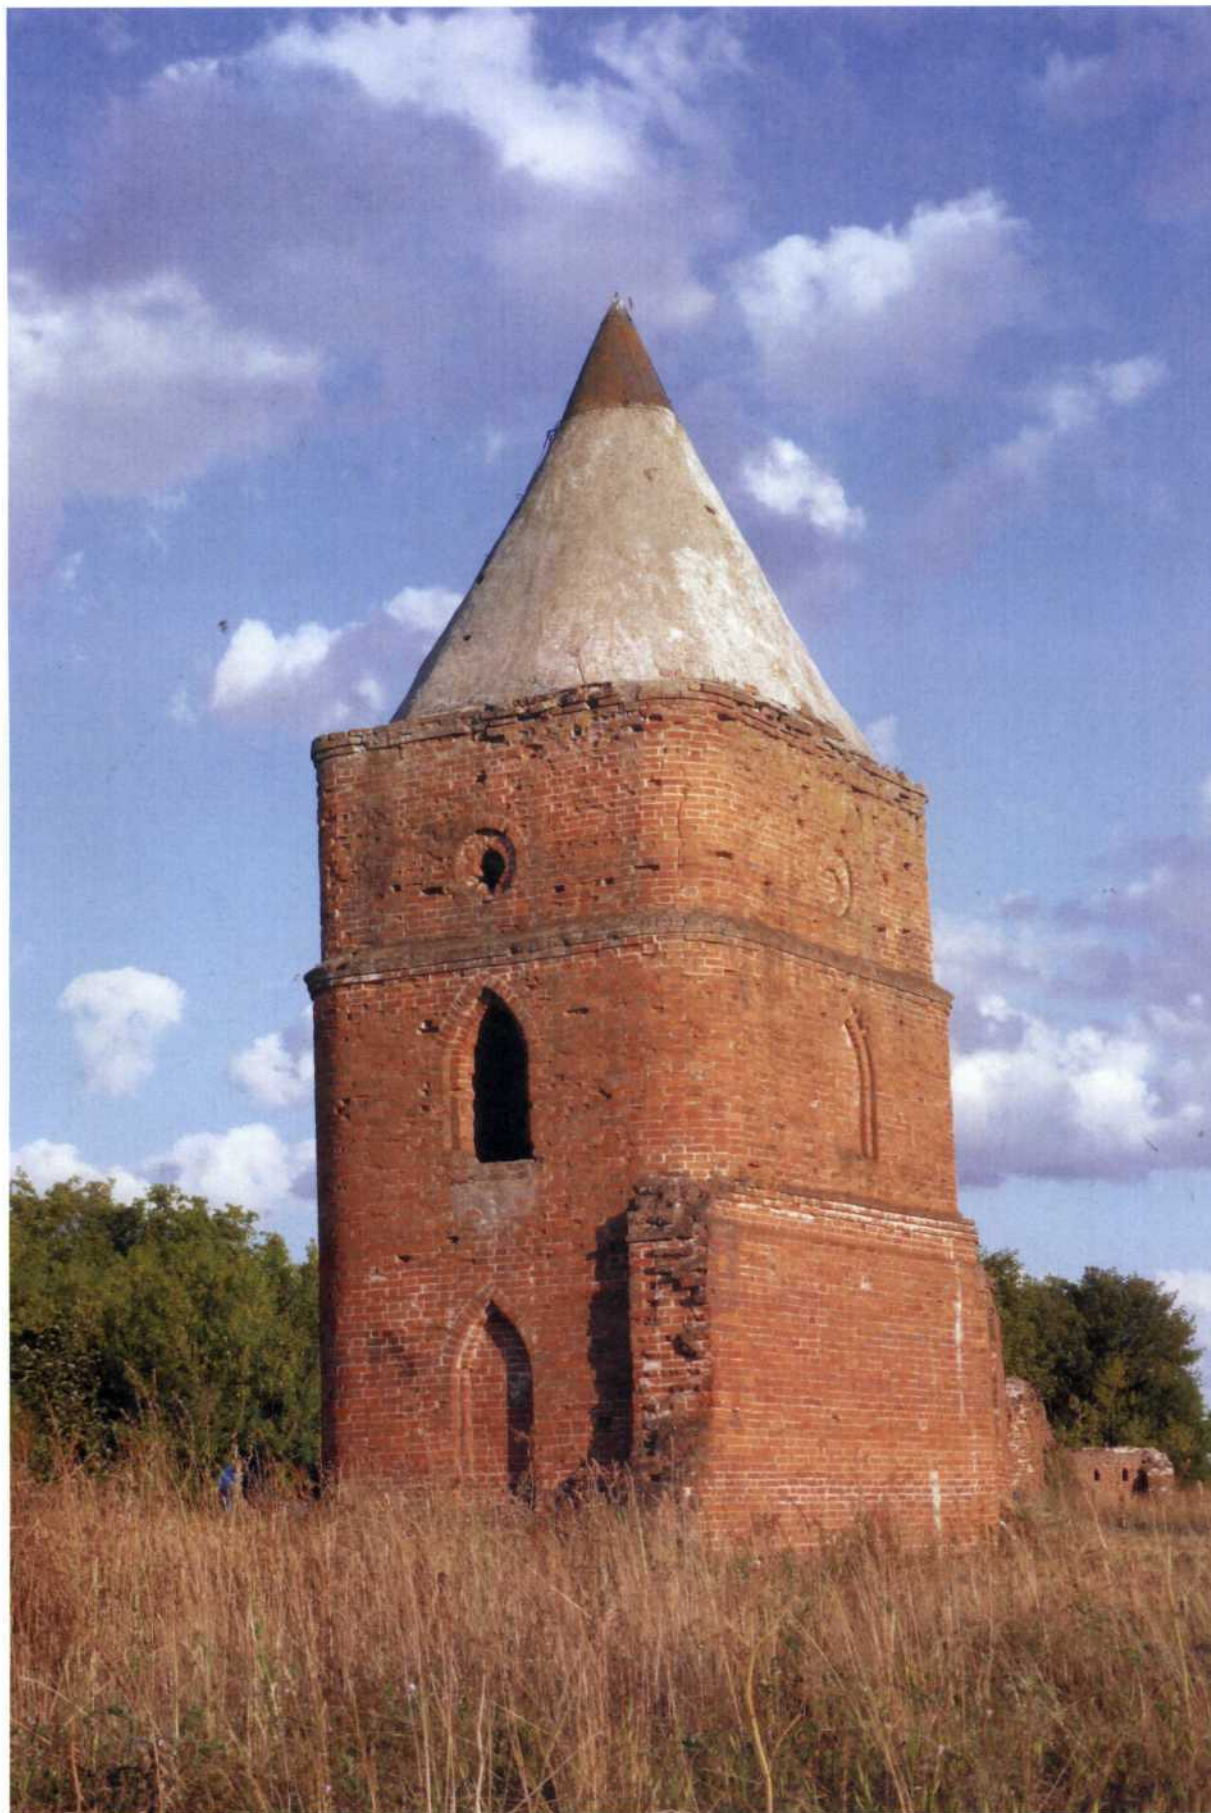
**Фото 10. Ансамбль Сабуровской крепости: б) Четыре башни. XVIII в. 12.06.2010 г.**  
Коническая башня. Вид с северо-запада.
