Карта обследования недвижимого памятника истории и культуры
«Ансамбль Сабуровской крепости: а) крепостная стена»

Акт №25 от 16.06.2010 г.

Технического состояния памятника истории и культуры

ТЕХНИЧЕСКОЕ ЗАКЛЮЧЕНИЕ

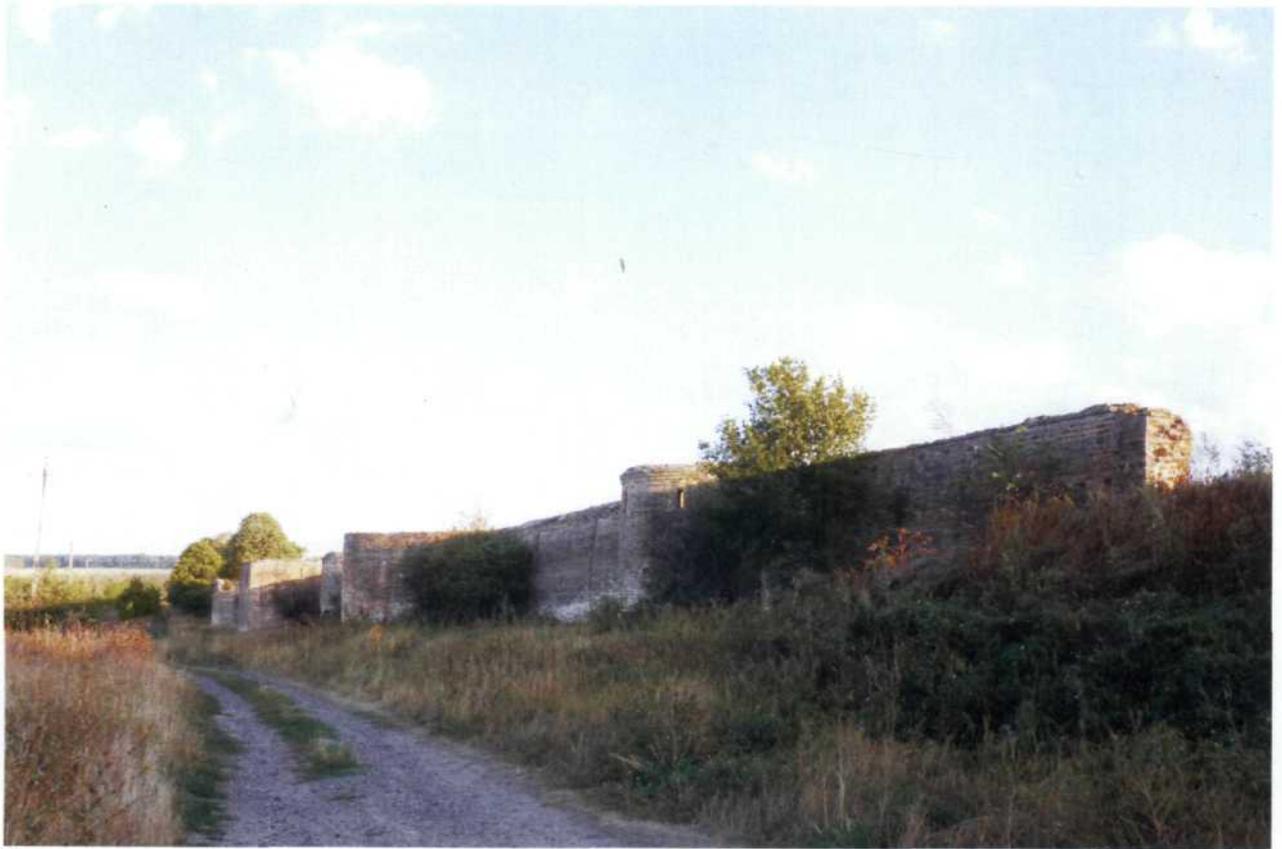
Фото 1. Ансамбль Сабуровской крепости: а) Крепостная стена. XVIII в. 12.06.2010 г.
Круглая юго-восточная угловая башня с внутренней стороны крепости. Вид с юго-запада.

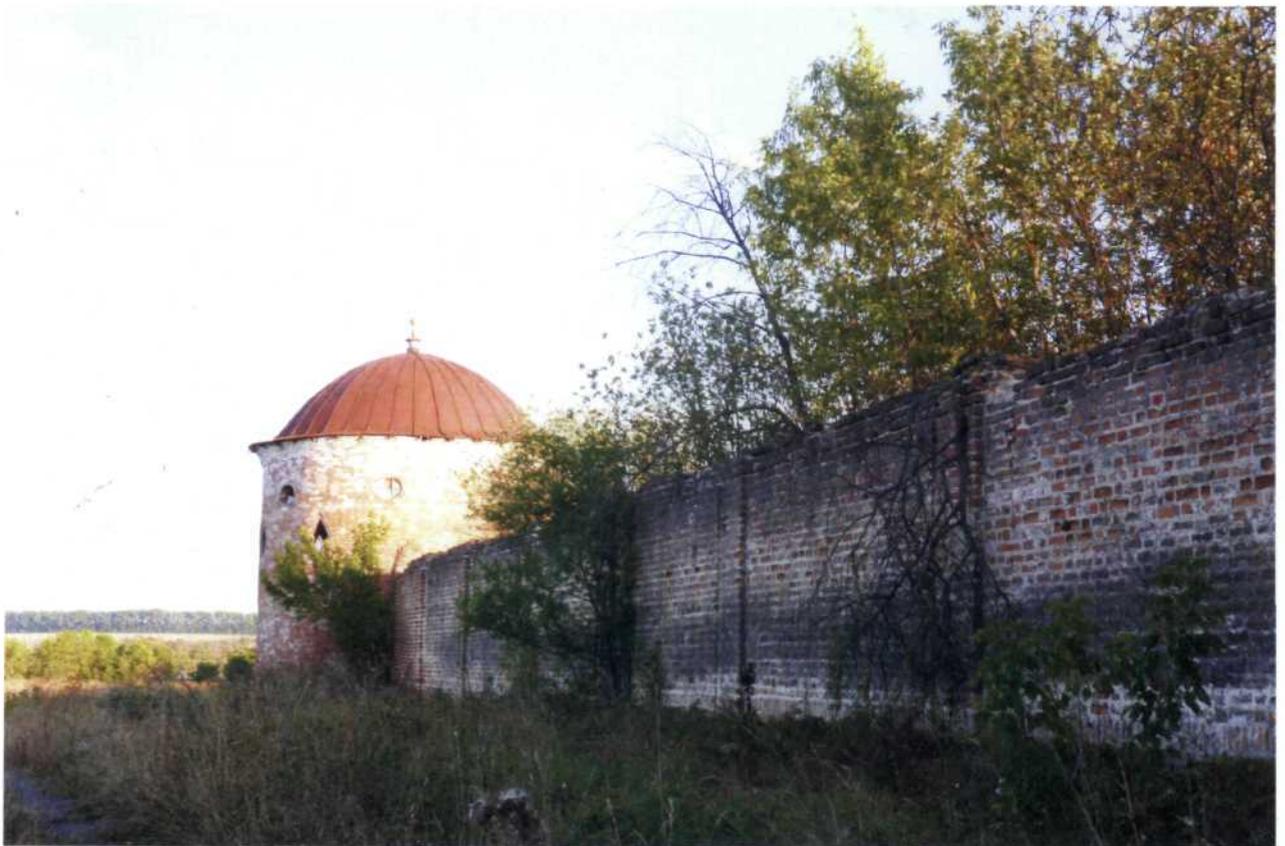
Фото 2. Ансамбль Сабуровской крепости: а) Крепостная стена. XVIII в. 12.06.2010 г.
Круглая юго-восточная башня. Вид с северо-востока.

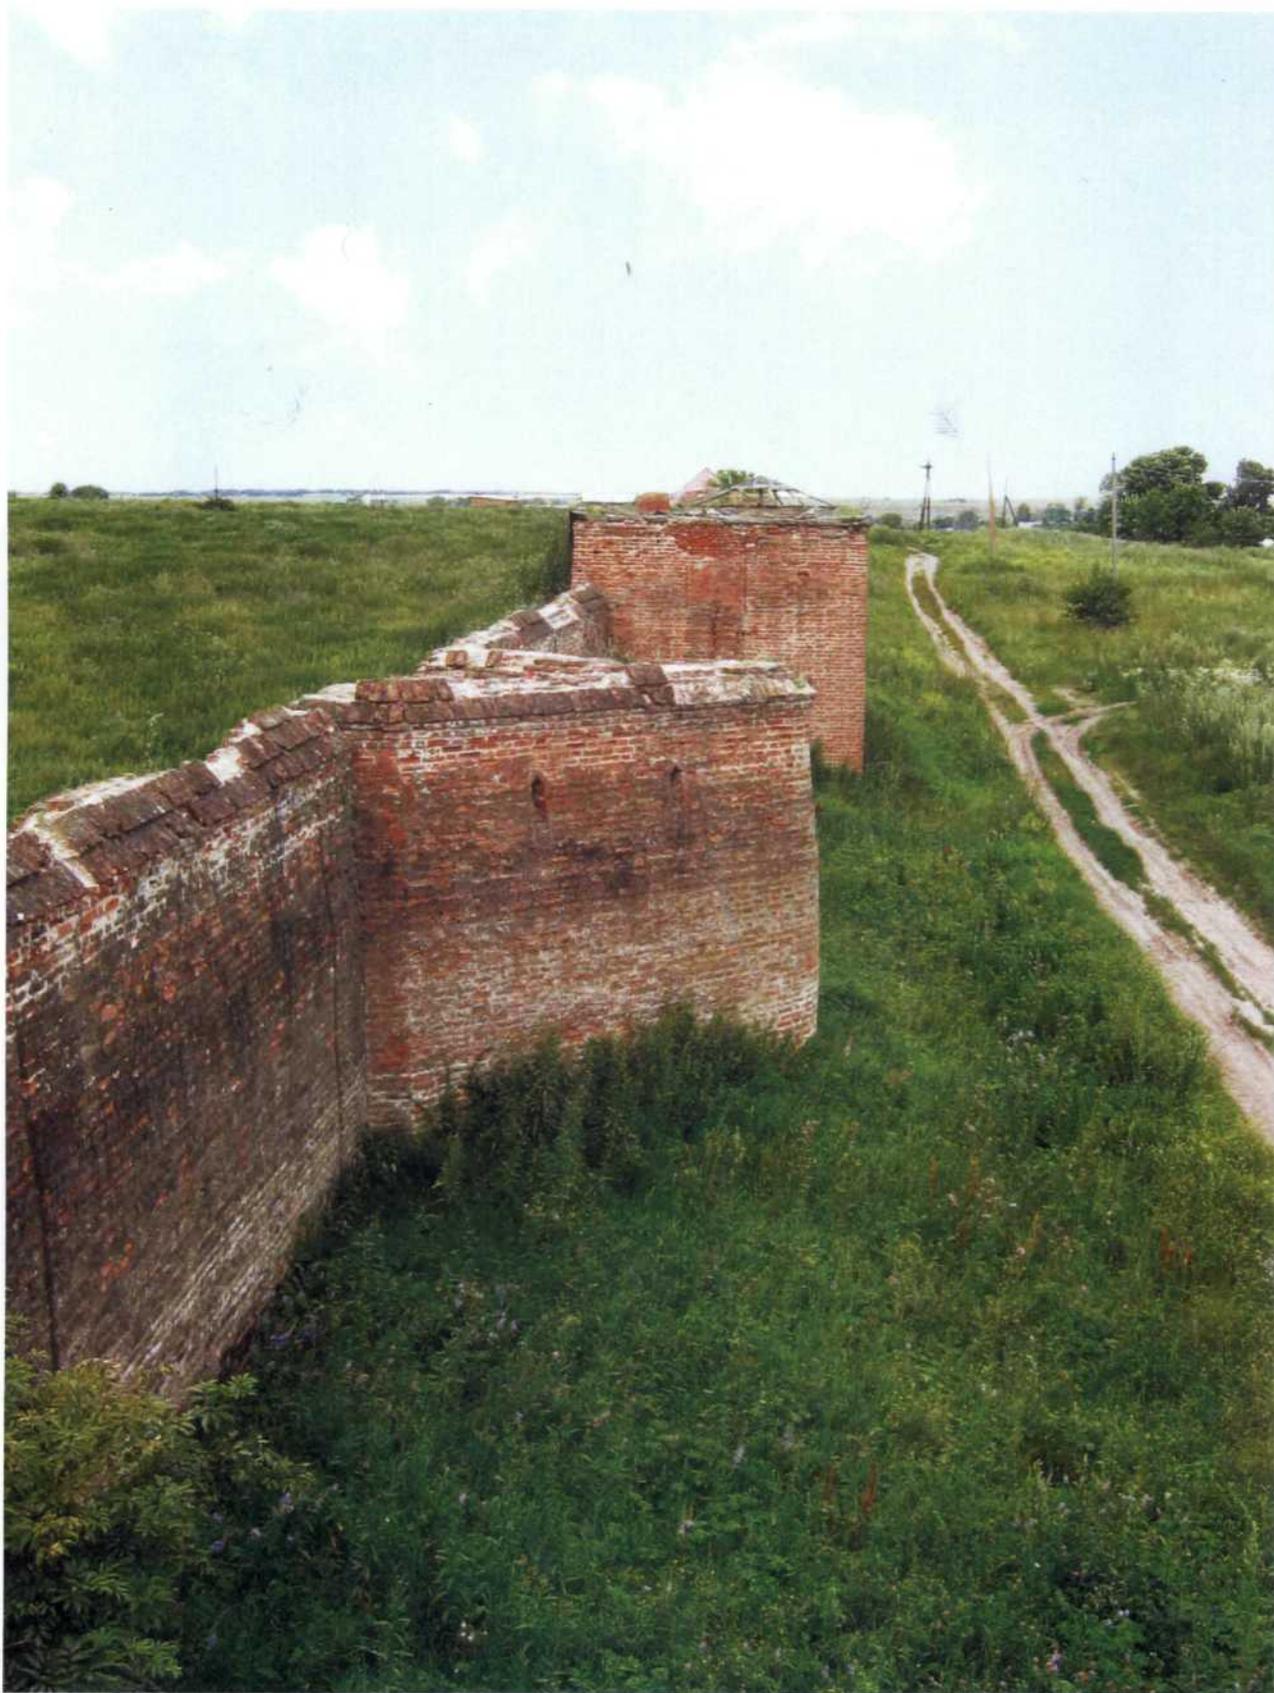
**Фото 3. Ансамбль Сабуровской крепости: а) Крепостная стена. XVIII в. 12.06.2010 г.
Окно круглой башни. Вид с запада.**

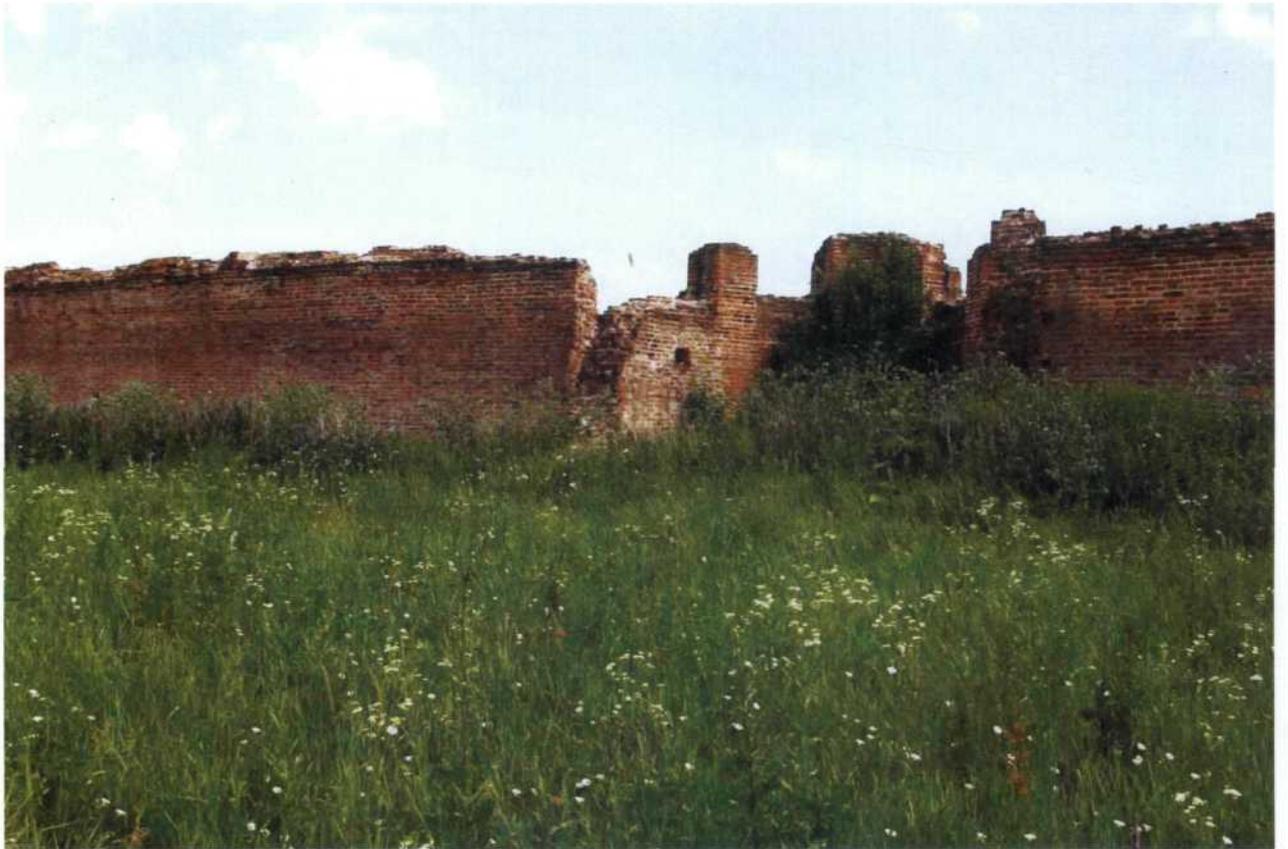
Фото 4. Ансамбль Сабуровской крепости: а) Крепостная стена. XVIII в. 12.06.2010 г.
Окно круглой башни. Вид с юго-запада.

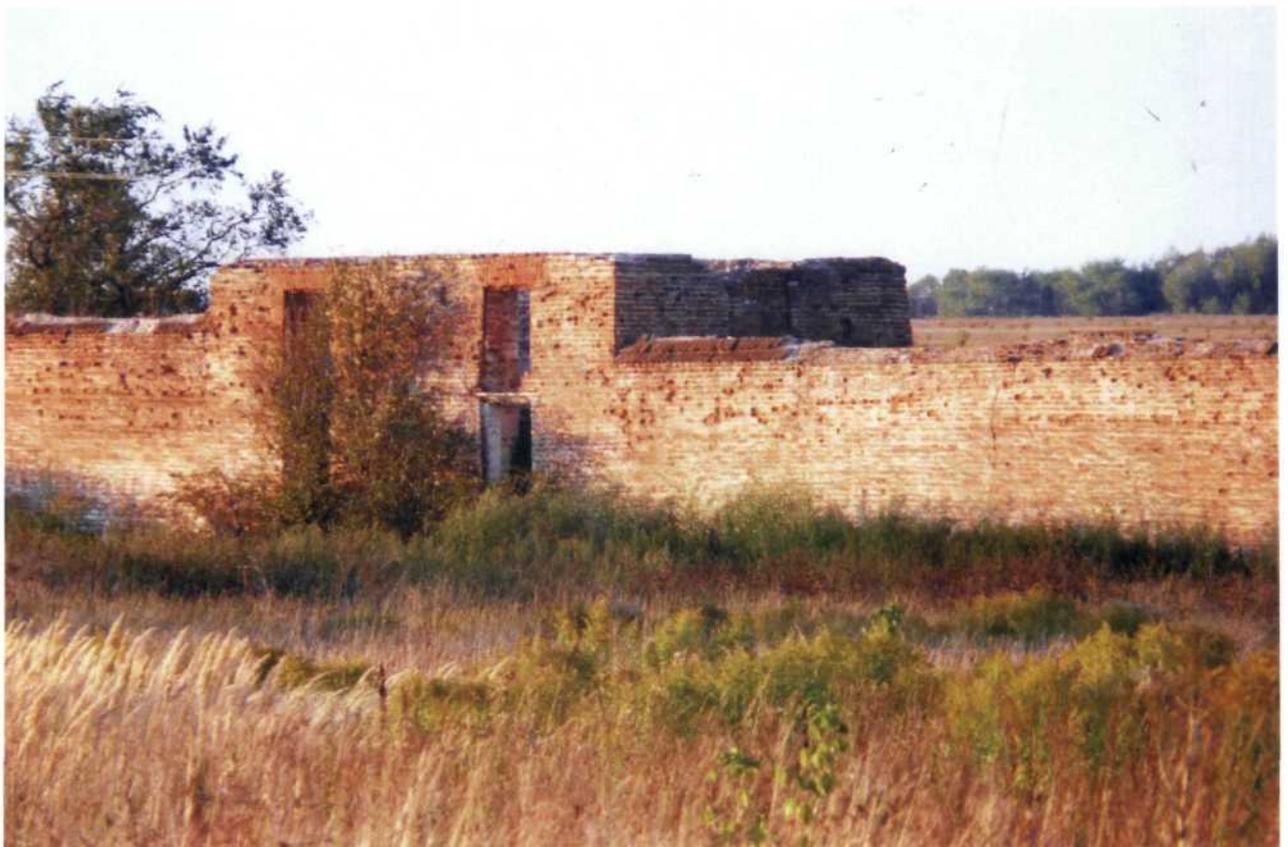
Фото 5. Ансамбль Сабуровской крепости: а) Крепостная стена. XVIII в. 12.06.2010 г.
Разрушенная треугольная башня восточной стены. Вид с северо-востока.

Рекомендации: объекту требуется полная реставрация стен, с воссозданием утраченных частей стен.

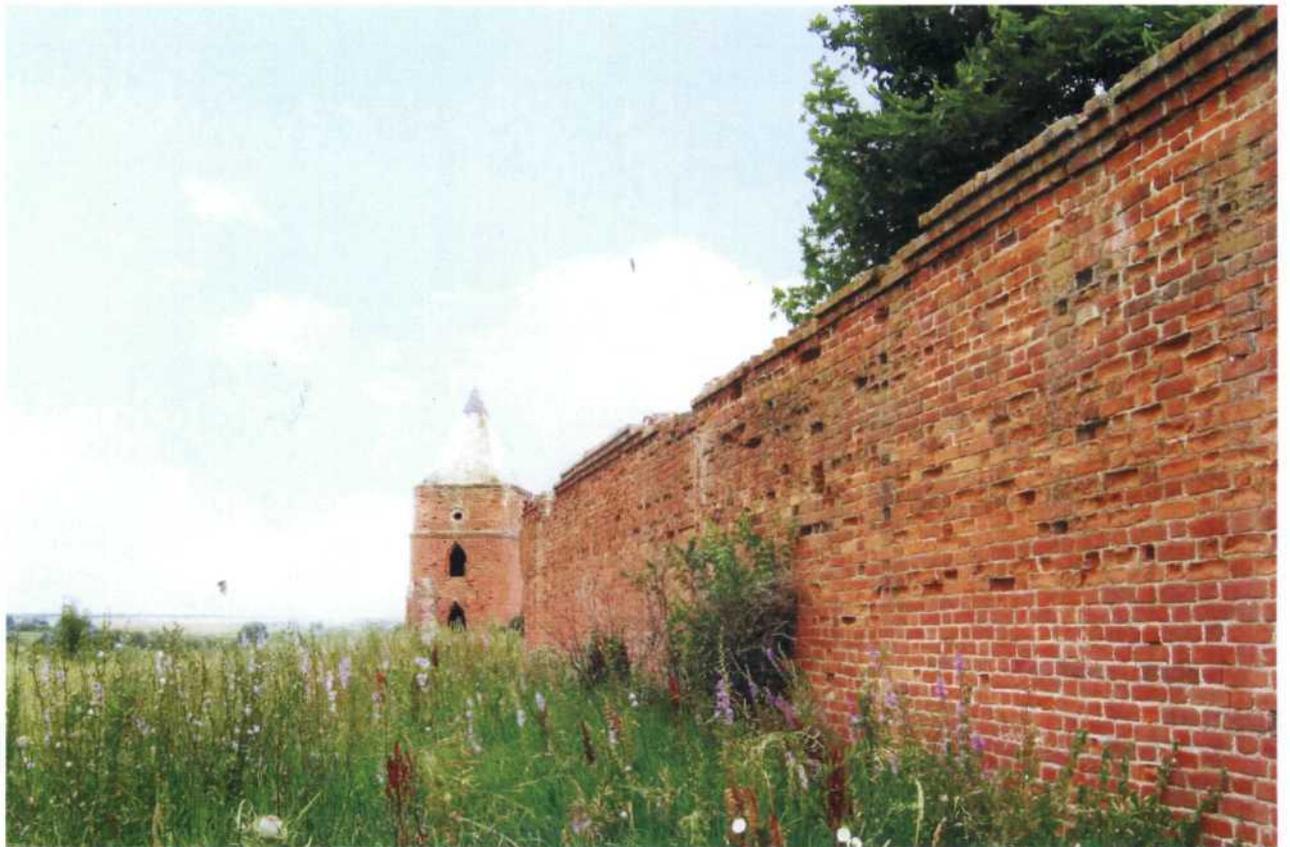
Фото 6. Ансамбль Сабуровской крепости: а) Крепостная стена. XVIII в. 12.06.2010 г.
Трехэтажная башня и часть западной стены. Вид с северо-запада.

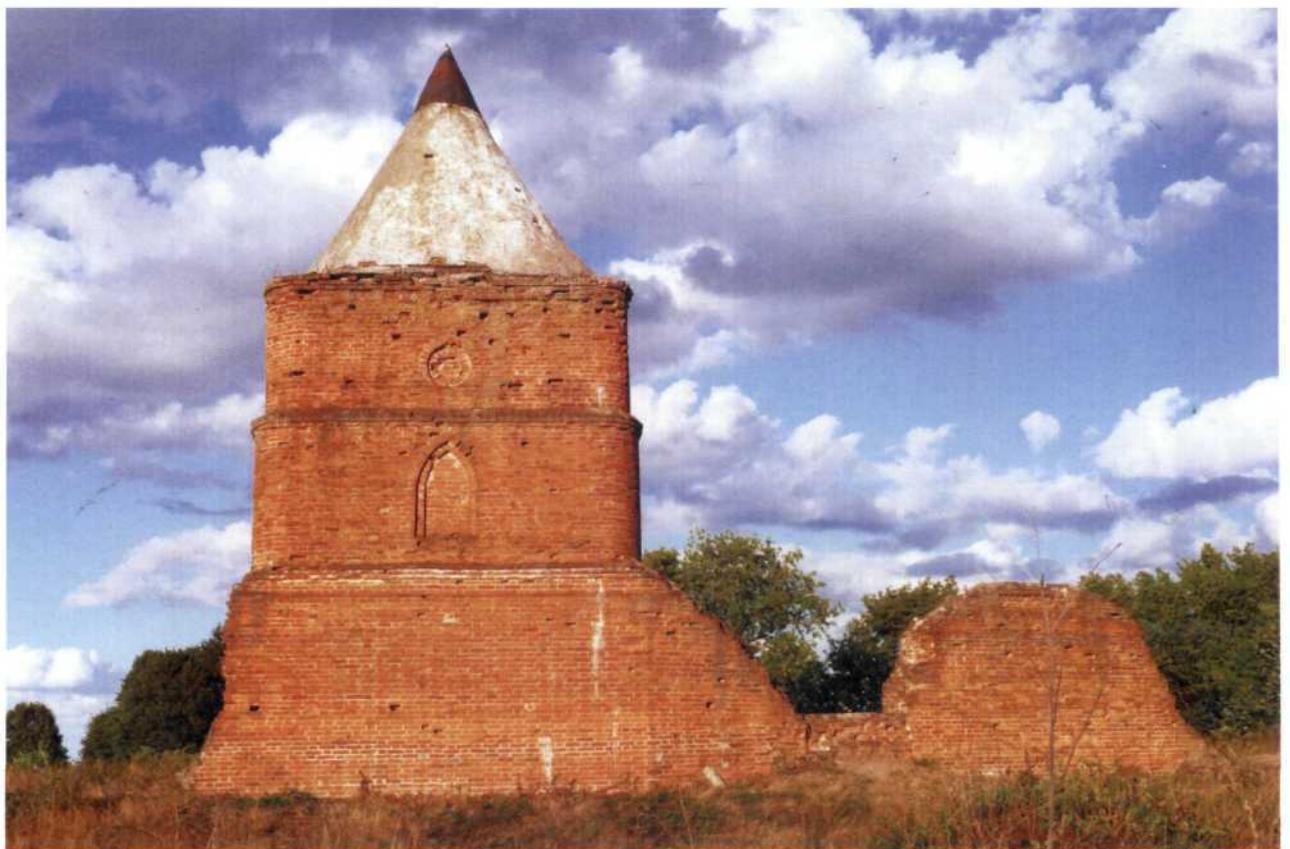
Фото 7. Ансамбль Сабуровской крепости: а) Крепостная стена. XVIII в. 12.06.2010 г.
Разрушенная треугольная башня восточной стены. Вид с северо-востока.

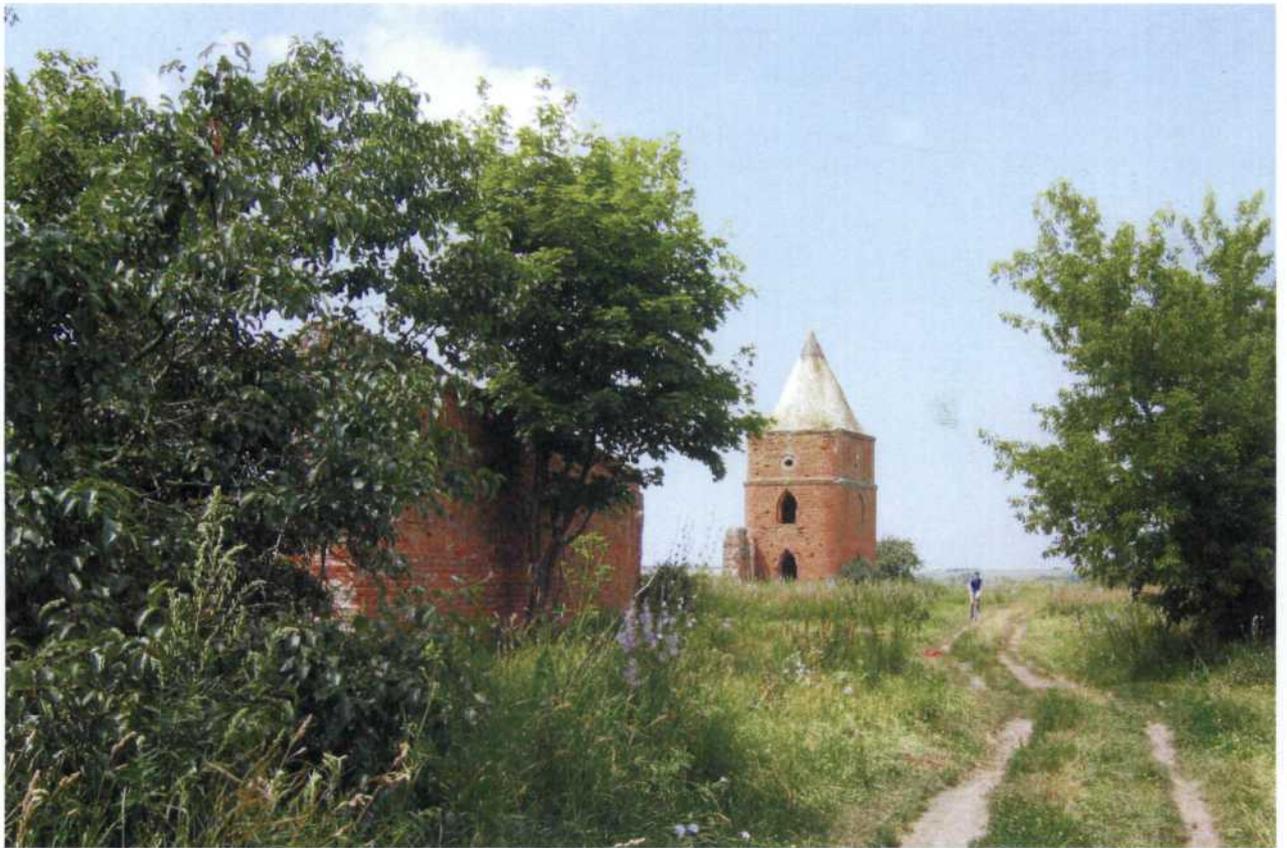
Фото 8. Ансамбль Сабуровской крепости: а) Крепостная стена. XVIII в. 12.06.2010 г.
Трехэтажная башня и часть западной стены. Вид с северо-запада.

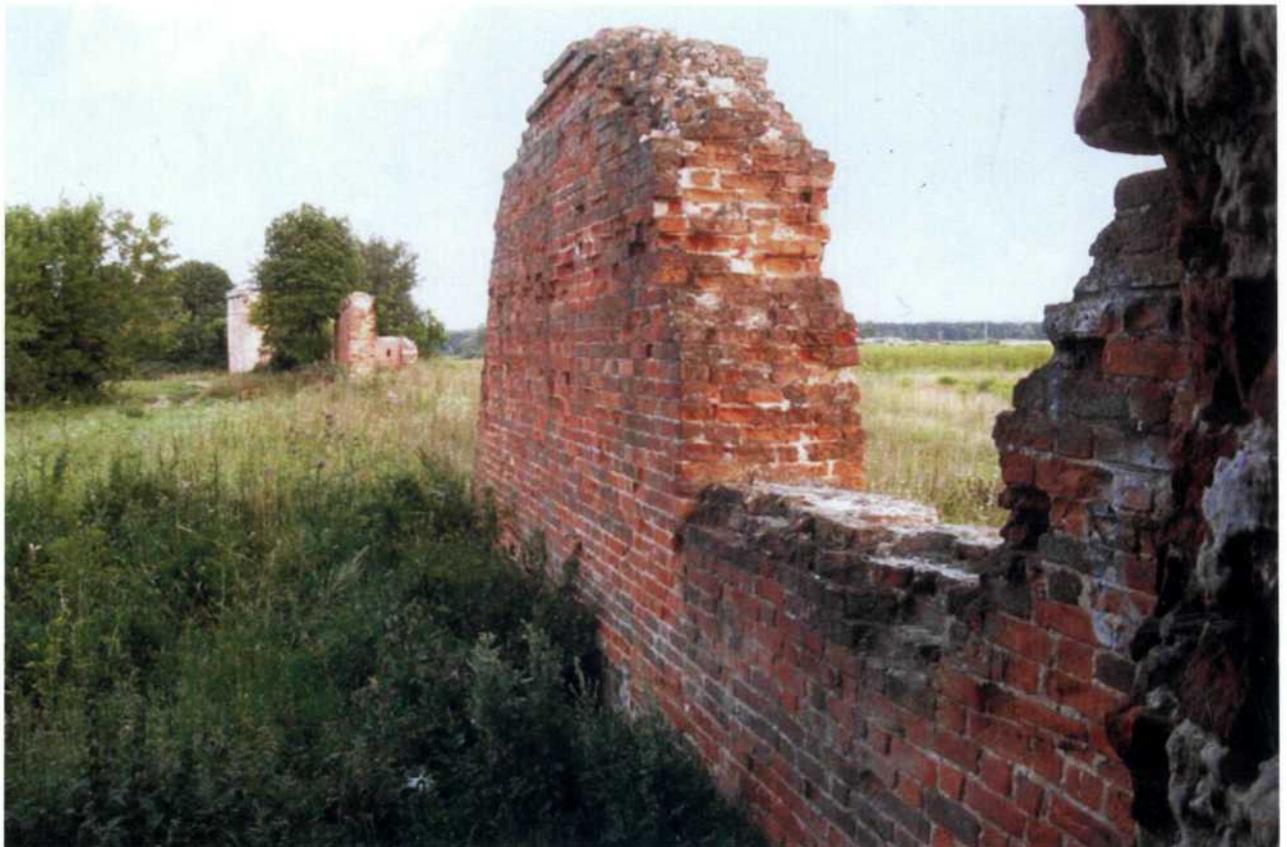
Фото 9. Ансамбль Сабуровской крепости: а) Крепостная стена. XVIII в. 12.06.2010 г.
Западная стена и коническая башня. Вид с запада.
