ПАМЯТНИКИ ИСТОРИИ И КУЛЬТУРЫ СССР  
(недвижимые)

ПАСПОРТ

I. НАИМЕНОВАНИЕ ПАМЯТНИКА Усадьба И.С.Башкириева

Воронежская область, Семилукский

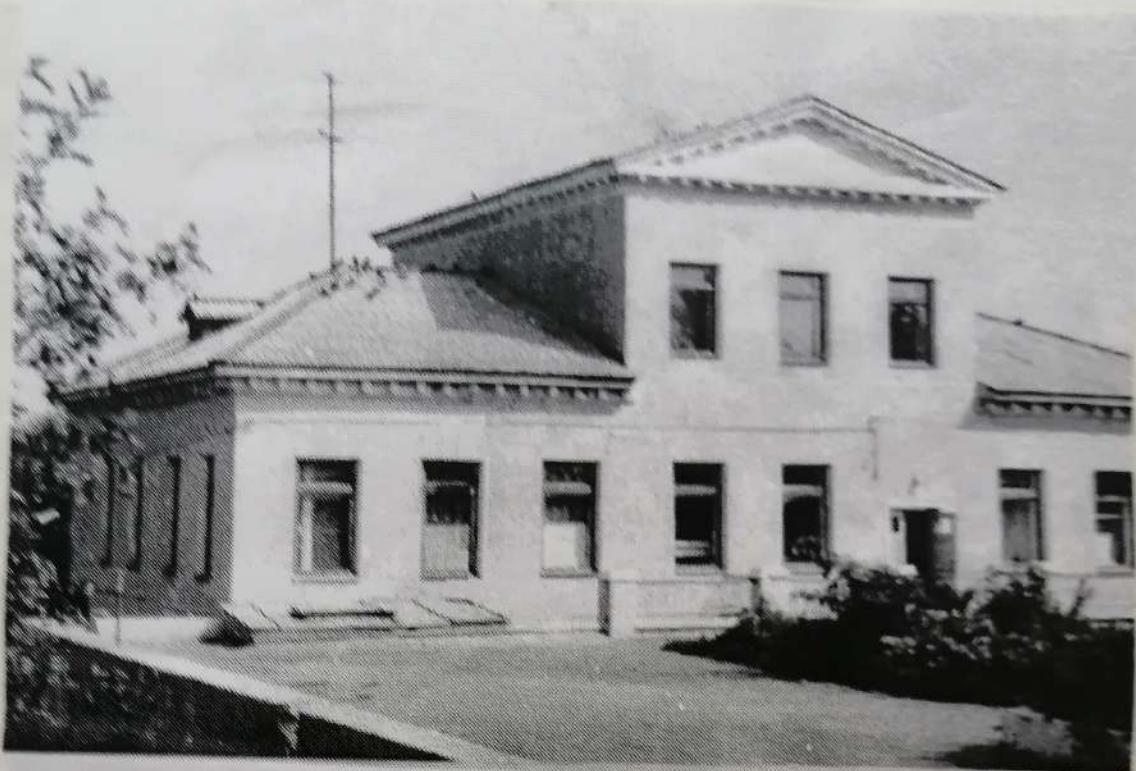
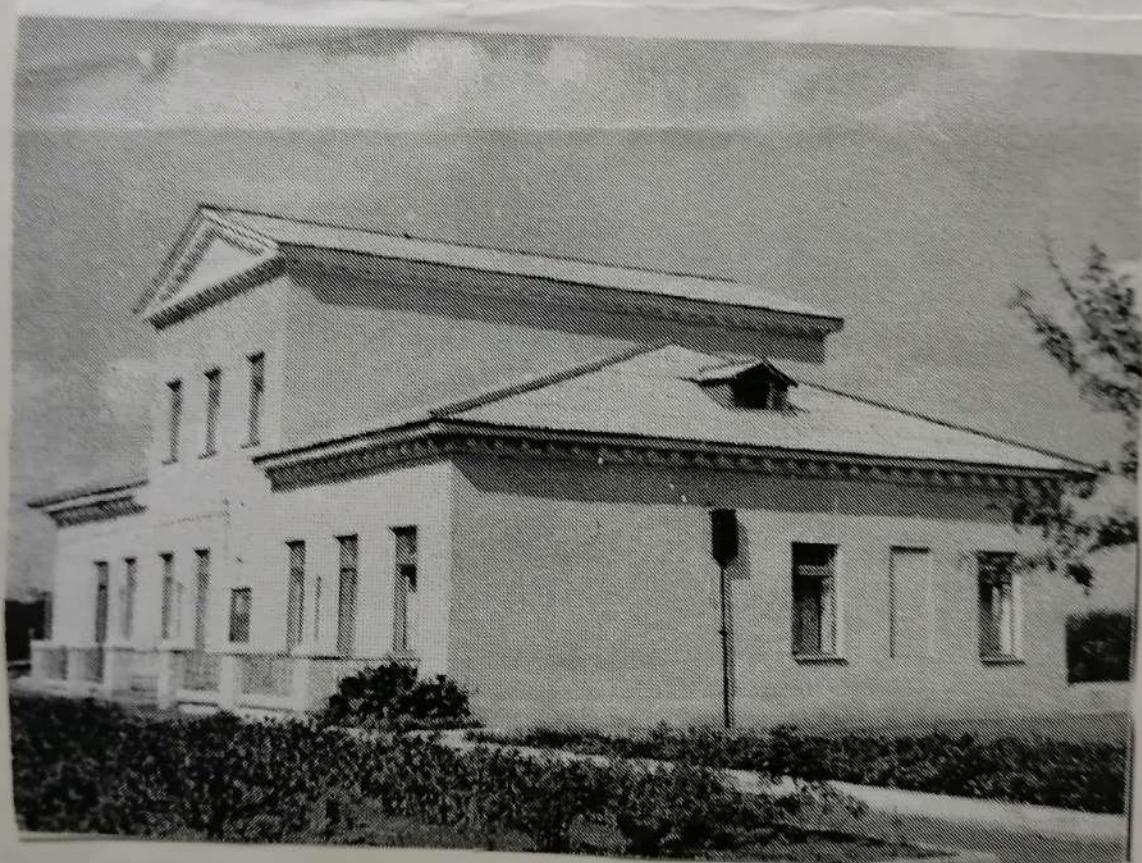
Главный дом — кирпичное, оштукатуренное двухэтажное здание с мезонином. Дом стоит на крутом склоне холма, поэтому его южный фасад выглядит, как одноэтажное здание с террасой перед ним, а нижний этаж северного фасада на уровне этой террасы. На старой открытке запечатлен северный фасад, где на уровне I-го этажа вдоль всего дома проходила аркада с открытым балконом. Над балконом был навес, опирающийся на тонкие столбы. Карнизы здания и мезонина на мутилах. От остальной декорации почти ничего не осталось, за исключением фрагментов межэтажной тяги, пилястр и пять арок. Внутренняя планировка изменена полностью. Кое-где можно проследить лишь остатки пятн сводов в нижнем этаже, по которым можно предположить, что этот этаж имел сводчатые перекрытия.

Техническое состояние здания хорошее. Трещин нет. Кровля шиферная, новая. Все окна растесаны, поэтому оконная столярка новая. Здание окрашено в белый цвет.
