П А С П О Р Т

I. Наименование памятника «Дача Башкирцевых»

IV. Адрес (местонахождение) памятника Воронежская обл., Семилукский район, ул. Дача, 1а.

**Предметы охраны памятника регионального значения
Воронежская обл., Семилукский район, г. Семилуки
“Усадьба И.С.Башкирцева”,**

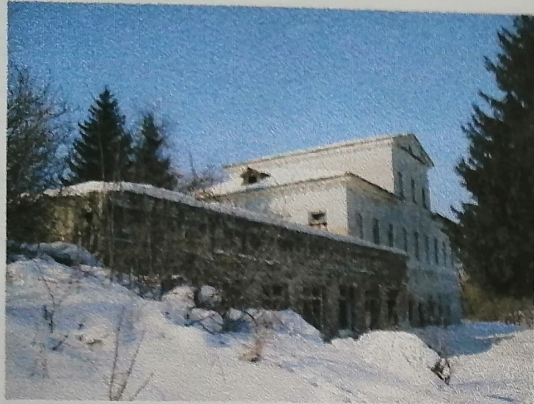
1. Объемно-пространственное композиционное построение здания

Объем здания

Основной объем здания возведен в 20-е годы 19 века. В конце 20 века, со стороны восточного фасада объем был дополнен кирпичной одноэтажной пристройкой под плоской кровлей. Основной объем построен в формах классицизма, которые проявились в декоративных акцентах главного фасада. В основе композиционного решения асимметричное построение разновеликих, прямоугольных в плане объемов, образующих ступенчатый силуэт здания. Центральная часть двухэтажной постройки увенчана мезонином с двускатной кровлей, боковые части завершены вальмовой. В связи с передом рельефа северный главный фасад трехэтажный, южный дворовый двухэтажный, в плане здание прямоугольное. Северный и западный фасады обращены в сторону парка.

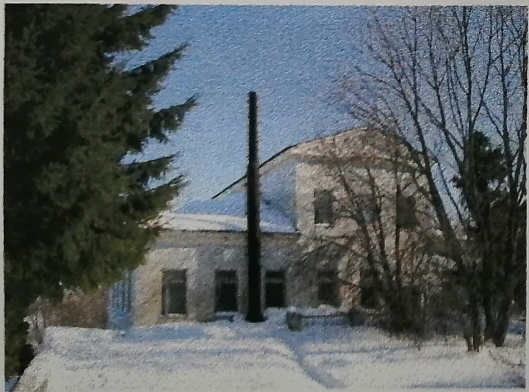
3. Южный дворовый фасад.

Плоскость центрального фасада, со всеми архитектурными элементами на ней расположенными.

Облик фасада определяется формами классицизма, с элементами декора в стиле классицизма. Ступенчатая композиция гладкой фасадной плоскости, повторяет композицию главного фасада. В связи с передом рельефа северный главный фасад трехэтажный, южный дворовый двухэтажный. Архитектурный акцент - массивный карниз на мутулах, очерчивающий фасадную плоскость.

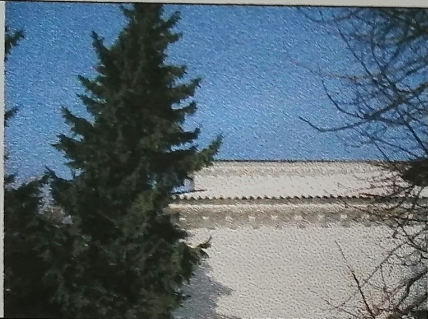
2.1.1. Венчающий карниз

Все фасады	Двухчастный венчающий карниз состоит из поддерживающей и свешивающейся частей. Гладкая выносная плита имеет довольно большой вынос, акцентированный мутулами, размещенными на высоком гладком пояске поддерживающей части. Венчающая часть карниза представлена в виде подшивной доски.

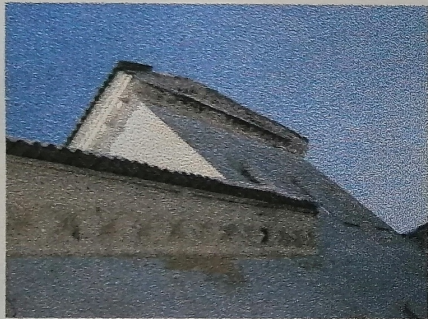
2.1.2. Мезонин

Объем мезонина	Объем третьего этажа, надстроенный над средней частью здания. Фасадные стены гладкие, акцентированный венчающим карнизом на мутулах. Завершен двускатной крышей с фронтонами, ориентированными на северный и южный фасады. Тимпаны фронтонов гладкие, с северной стороны со слуховым окном. Тимпаны завершены карнизом на мутулах.

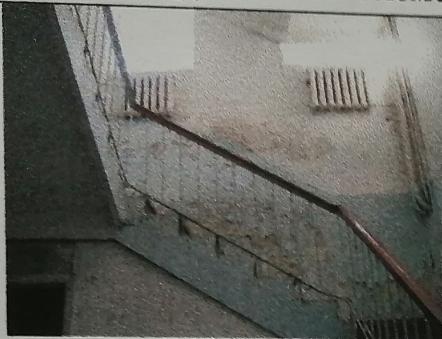
Помещение
лестничной
клетки

Объем лестничной
клетки, размещенной
в трехэтажной части ,
под мезонином.

Объем перекрыт плоским деревянным утепленным.
Лестница – трехмаршевая. Состоит из монолитных
лестничных маршей по металлическим обетонированным
балкам,
Ограждение металлическое, позднее

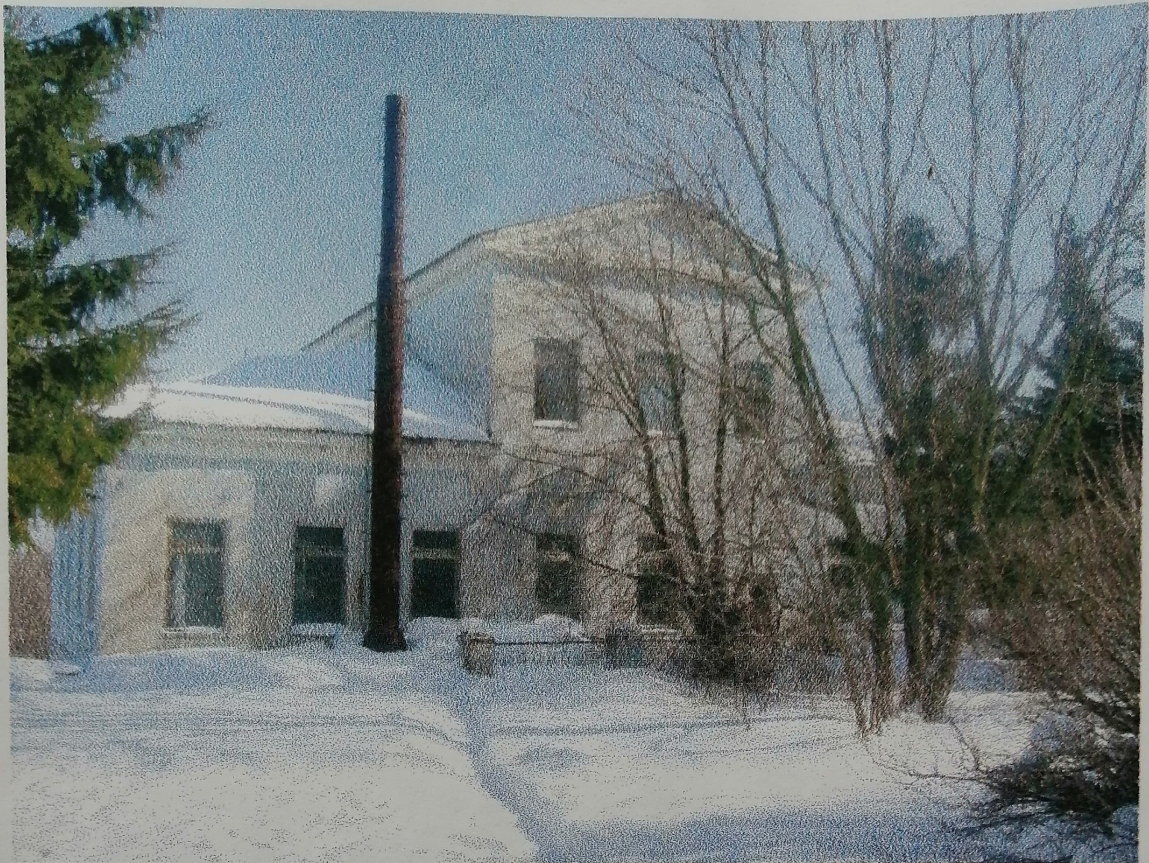
“Дача Башкирцевых”, 1820-е годы
Воронежская обл., г. Семилуки, ул. Дача, 1а
Южный дворовой фасад.
Фото Щеглова А.А. Март 2005 г.

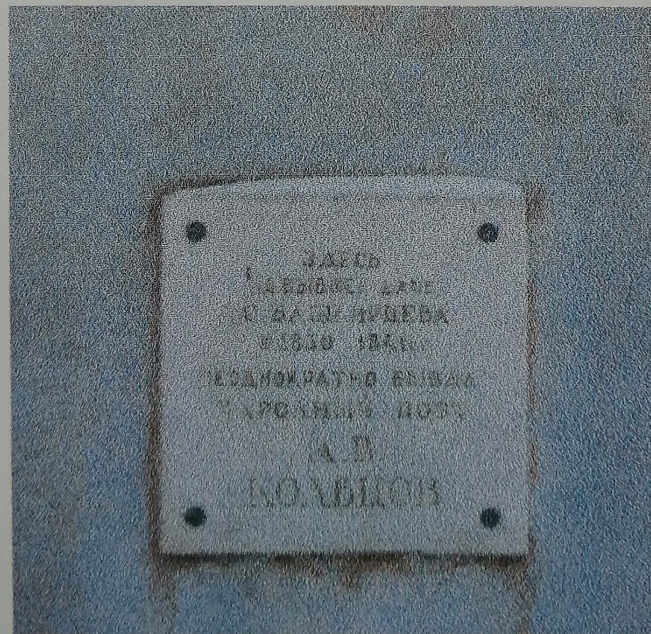
“Дача Башкирцевых”, 1820-е годы
Воронежская обл., г. Семилуки, ул. Дача, 1а
Мемориальная доска на северном главном фасаде.
Фото Щеглова А.А. Март 2005 г.
