ПАСПОРТ

I. НАИМЕНОВАНИЕ ПАМЯТНИКА Усадьба Д. Кантемира. Парк.II. ТИПОЛОГИЧЕСКАЯ
ПРИНАДЛЕЖНОСТЬ

ИНВЕНТАРИЗАЦИОННОЕ ОПИСАНИЕ

Наименование памятника Парк г. Дмитровск Орловской области - усадьба Кантемира.

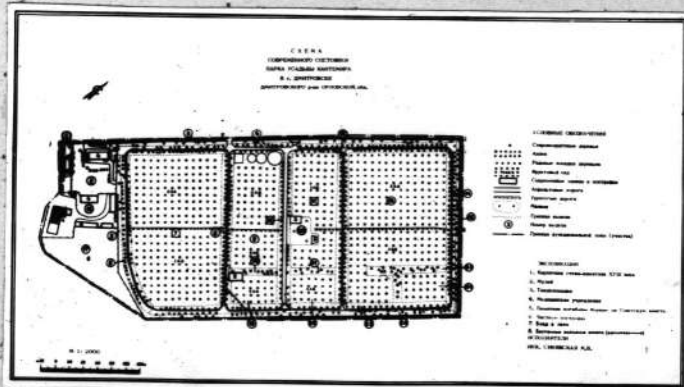
Фото или схематический план

Краткое описание Парк усадьбы видного государственного деятеля Петровской эпохи — Дмитрия Кантемира (начало XVIII в.). Стилем построения паркового ансамбля является Петровское барокко с простыми геометрическими формами ландшафтных элементов, делением площади на прямоугольные боскеты, внутри засаженные фруктовыми садами. Хорошо читается основной принцип построения усадьбы, основанный на создании неподвижных линейных перспектив, четкого контура сада и статичности видов. Можно выделить 3 этапа формирования усадьбы: 1) Владения с 1721 по 1780 гг. Д. Кантемиром и его потомками. 2) Владение графом А. А. Безбородко и его потомками с 1787 по 1860 гг. 3) Превращение усадьбы в общегородской парк г. Дмитровска с 1860 гг. В настоящее время усадебные постройки утрачены, сохранилась кирпичная стена с 2 башнями, сад бывшей усадьбы с регулярными липовыми боскетами в южной части парка. Основной породой парка является липа 100-200-летнего возраста и яблони 20-60-летнего возраста. Древесная растительность находится в хорошем состоянии.

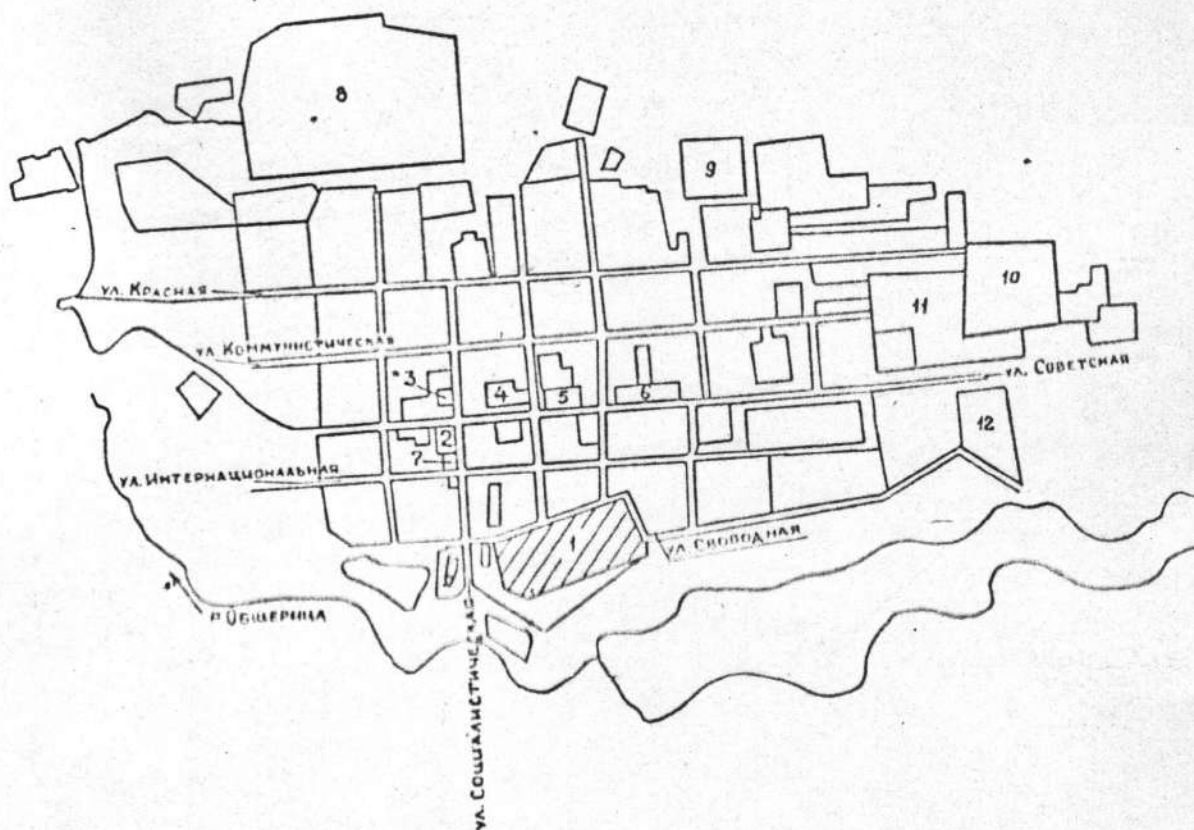
Схема расположения парка б.усадьбы Кантемира
и планировочная структура г. Дмитровска

1. Парк б.усадьбы Кантемира
2. Дом культуры
3. Райисполком
4. Почта
5. Районная библиотека
6. Универмаг
7. Кафе
8. Поньковский завод
9. Объединение "Сельхозтехника"
10. Кирпичный завод
11. Фабрика нетканый материалов
12. Кладбище
