П А С П О Р Т

I. НАИМЕНОВАНИЕ ПАМЯТНИКА Усадьба Никольское-Черенчицы. Кузница.

1783 год

IV. АДРЕС (местонахождение) ПАМЯТНИКА Калининская область, Торжокский район, село Никольское. Проезд от г. Торжка на автобусе до остановки "Никольское" — 20 км.  
(АССР, край, область, район, автономная обл., национальный округ, населенный пункт, пути подъезда)

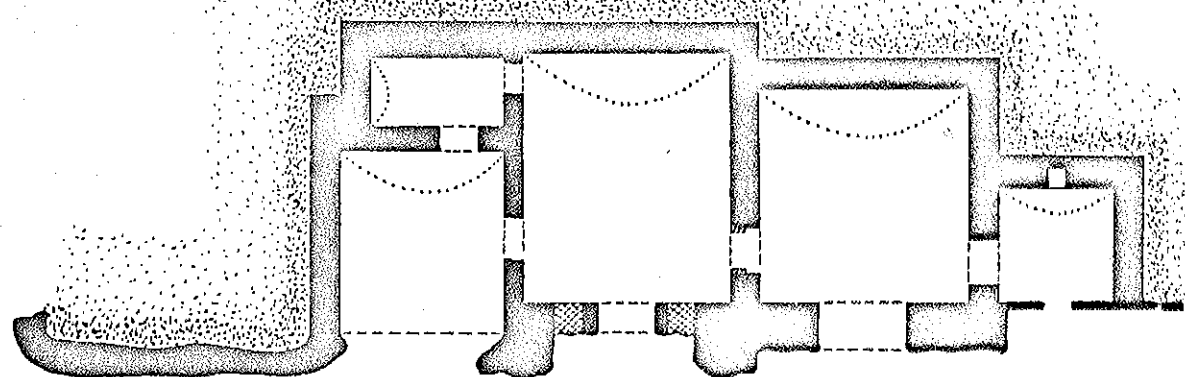
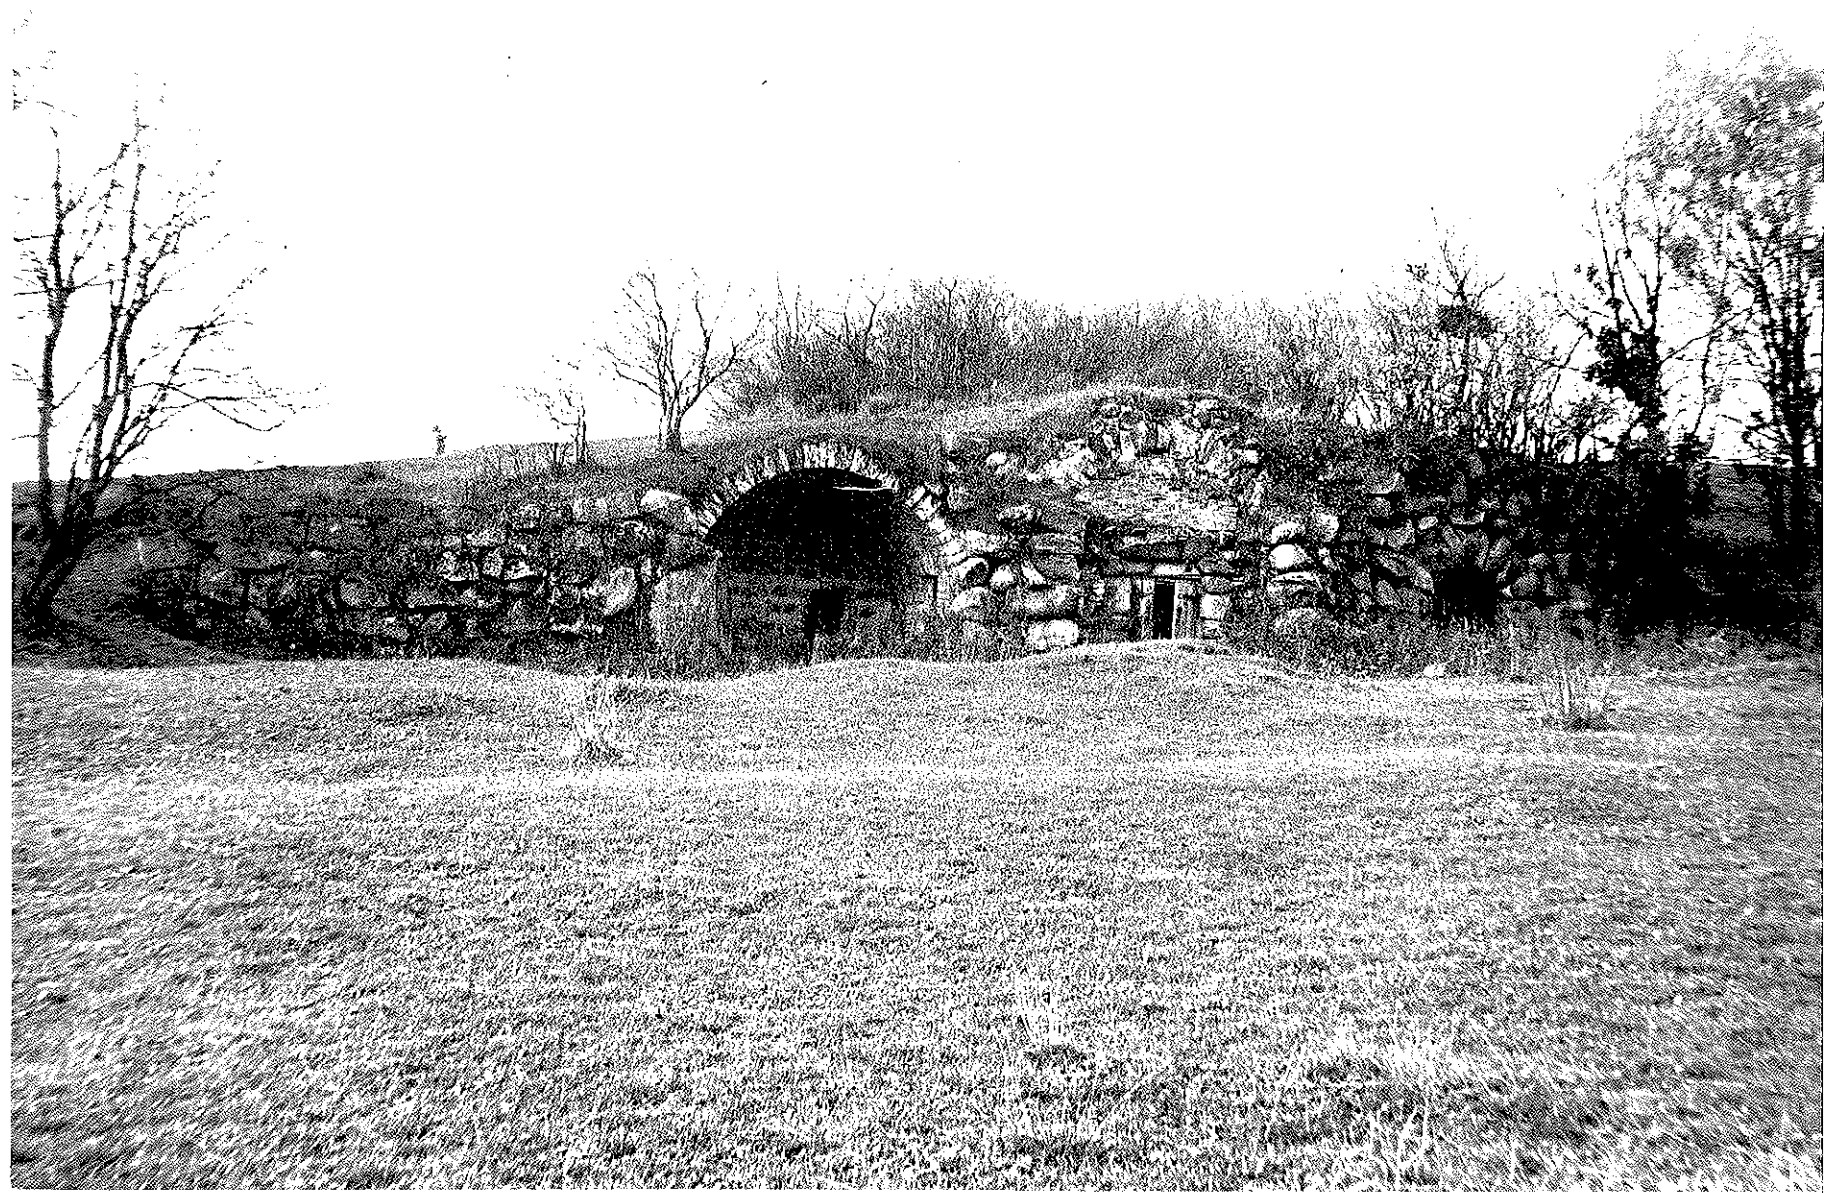
К А Л И Н И Н С К А Я   О Б Л А С Т Ъ  
Т о р ж о к с к и й   р а й о н  
с. Н и к о л ь с к о е  
у с. Н и к о л ь с к о е - Ч е р е н ч и ц ы  
к у з н и ц а   1 7 8 3   г.

Композиция внутренней планировки кузницы состоит из пяти помещений прямоугольной формы, четыре из которых расположены вдоль продольной оси. Все камеры перекрыты коробовыми сводами.
