П А С П О Р Т

I. НАИМЕНОВАНИЕ ПАМЯТНИКА Усадьба Никольское-Черенчицы. Главный дом.

III. ДАТИРОВКА ПАМЯТНИКА (или дата исторического события, с которым связано возникновение памятника — для памятников истории)
1780-е годы

IV. АДРЕС (местонахождение) ПАМЯТНИКА Калининская область, Торжокский район, село Никольское. Проезд от г. Торжка на автобусе до остановки "Никольское" - 20 км.
(АССР, край, область, район, автономная обл., национальный округ, населенный пункт, пути подъезда)

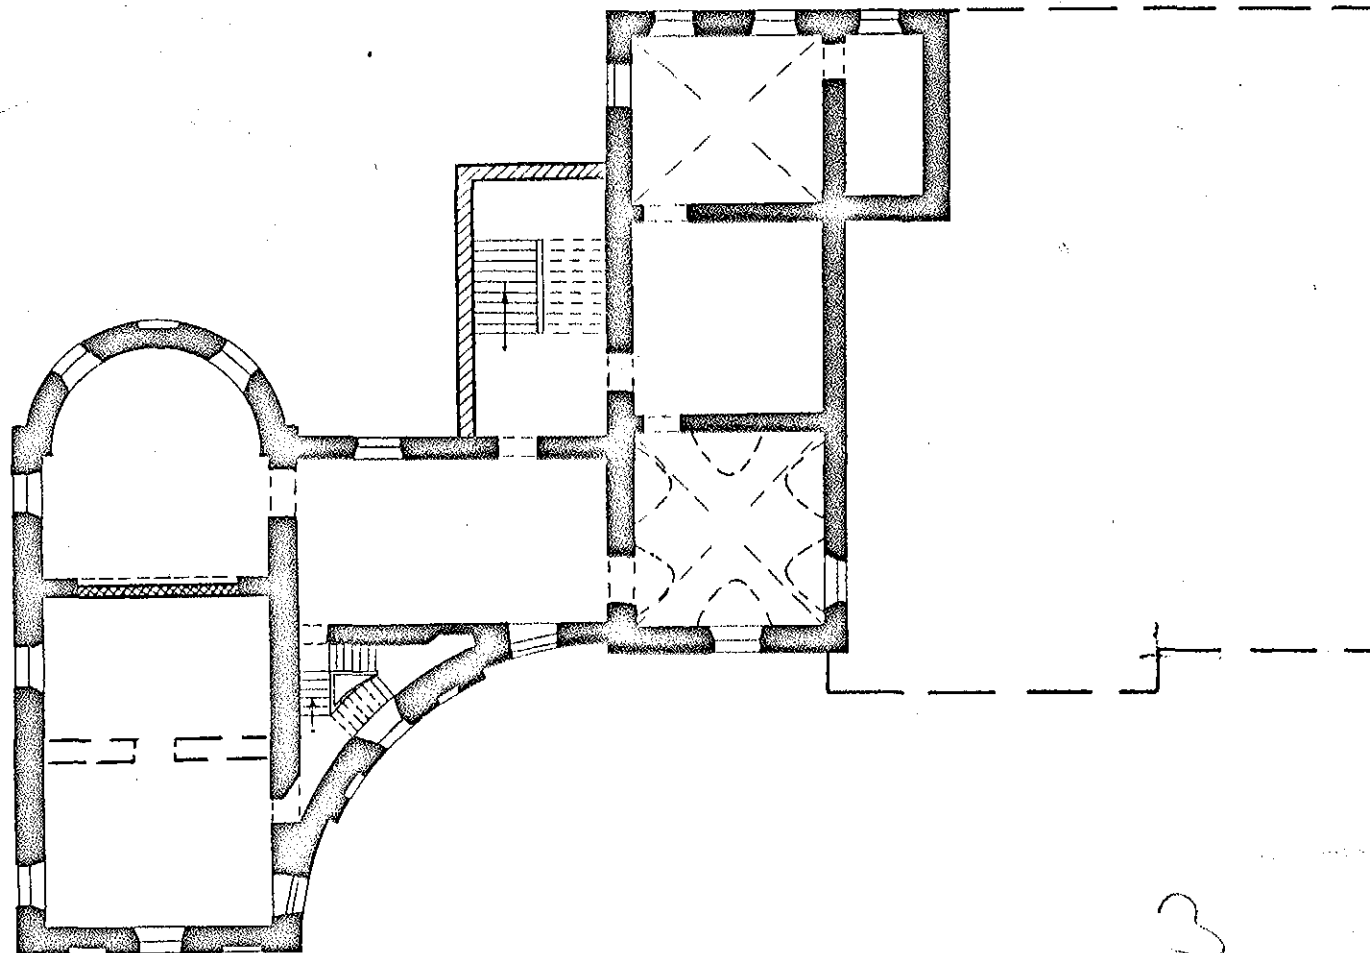
КАЛИНИНСКАЯ ОБЛАСТЬ, ТОРЖОКСКИЙ РАЙОН
С. НИКОЛЬСКОЕ
УСАДЬБА НИКОЛЬСКОЕ-ЧЕРЕНИЦЫ.
ГЛАВНЫЙ ДОМ, 1780 г. н. э.
ПЛАН 1 ЭТАЖА.

Внутренняя планировка обоих этажей почти одинакова. Вдоль западного фасада центрального корпуса расположена анфилада из трех комнат. В нижнем этаже для угловых помещений перекрыты сомкнутыми сводами. Обширная галерея - переход соединяет центральный корпус с флигелем, который занят двумя комнатами. В полукруглой галерее размещена деревянная лестница на второй этаж. В анфиладе центрального корпуса на втором этаже угловую северную комнату занимала столовая, в южной располагалась гостиная. В центральной комнате находится деревянная лестница на чердак /первоначально она вел на антресоли/. Планировка флигеля и перехода аналогична композиции нижнего этажа. Под угловым северным помещением центрального корпуса расположен погреб, перекрытый коробовым сводом.
