П А С П О Р Т

I. НАИМЕНОВАНИЕ ПАМЯТНИКА Усадьба Грузины. Крестьянский дом.

IV. АДРЕС (местонахождение) ПАМЯТНИКА Калининская обл., Торжокский р-н, с. Грузины.
(АССР, край, область, район, автономная обл., проезд от г. Торжка автобусом на Старицу — ИМ
национальный округ, населенный пункт, пута подъезда)

УЧЕТНАЯ КАРТОЧКА

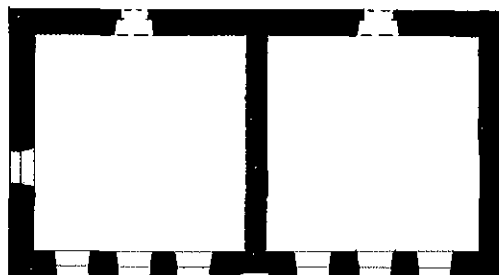
Калининская обл., Торжокский р-н,
село Грузины,
Усадьба Грузины,
Крестьянский дом,
30^е гг. XIX в.

Одноэтажный, кирпичный крестьянский дом, рассчитанный на две семьи, расположен в линии строчной застройки "регулярной" деревни, вытянувшейся вдоль шоссе Старица-Торжок. Здание возведено на белокаменном цоколе, стены снаружи оштукатурены и выкрашены охрой, детали декора побелены.

Главный фасад здания декоративная обработка которого выдержана в формах позднего классицизма, получил симметричную трехчастную композицию. Средняя часть фасада выделена небольшой раскреповкой, а центральное, прямоугольное ложное окно, соответствующее капитальной стене в интерьере, акцентировано белокаменным сандриком. Остальные окна, в результате "опущенные" в связи с изменением уровня пола, получили характерные для второй половины XIX века лучковые перемычки и слабо профилированные штукатурные наличники. Все окна имеют белокаменные подоконники
