## ПАСПОРТ

1. НАИМЕНОВАНИЕ ПАМЯТНИКА Усадьба Грузини. Парк

ТВЕРСКАЯ ОБЛАСТЬ  
ТОРЖОКСКИЙ РАЙОН  
с. ГРУЗИНЫ  
УСАДЬБА ГРУЗИНЫ. ПАРК  
СИТУАЦИОННЫЙ ПЛАН

СОВРЕМЕННОЕ СОСТОЯНИЕ  
И ФОТОФИКСАЦИИ

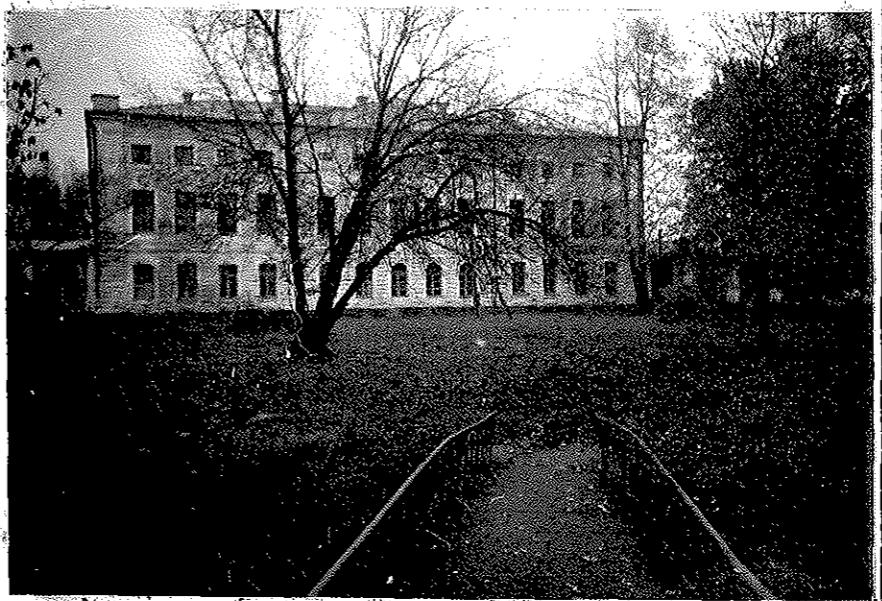
Фото или схематический план

только часть регулярного и ландшафтного парков. В сохранившихся частях парка отмечается большой отпад деревьев и кустарников. Многие посадки советского периода проведены без учета исторической планировки.

Парк усадьбы Грузин был заложен в сер. XIX века в регулярном стиле и состоял из двух восемьмиугольных звезд. В первой половине XIX в парке проведены реконструктивные работы, полностью изменившие его облик. В центре парка был сформирован партерный двор, перекомпонованный регулярный парк попрекнулся к северу от главного дома, а на востоке склоне в долине реки Каленки разбивался обширный ландшафтный парк с многочисленными прудами. Ведущими породами в парке являются лиственница, липа, бореус, вяз, тополь, акация и спирень. Посадочные работы, проводившиеся в парке во второй половине XIX века существенно не повлияли на общий характер его обрамления. В настоящее время сохранились

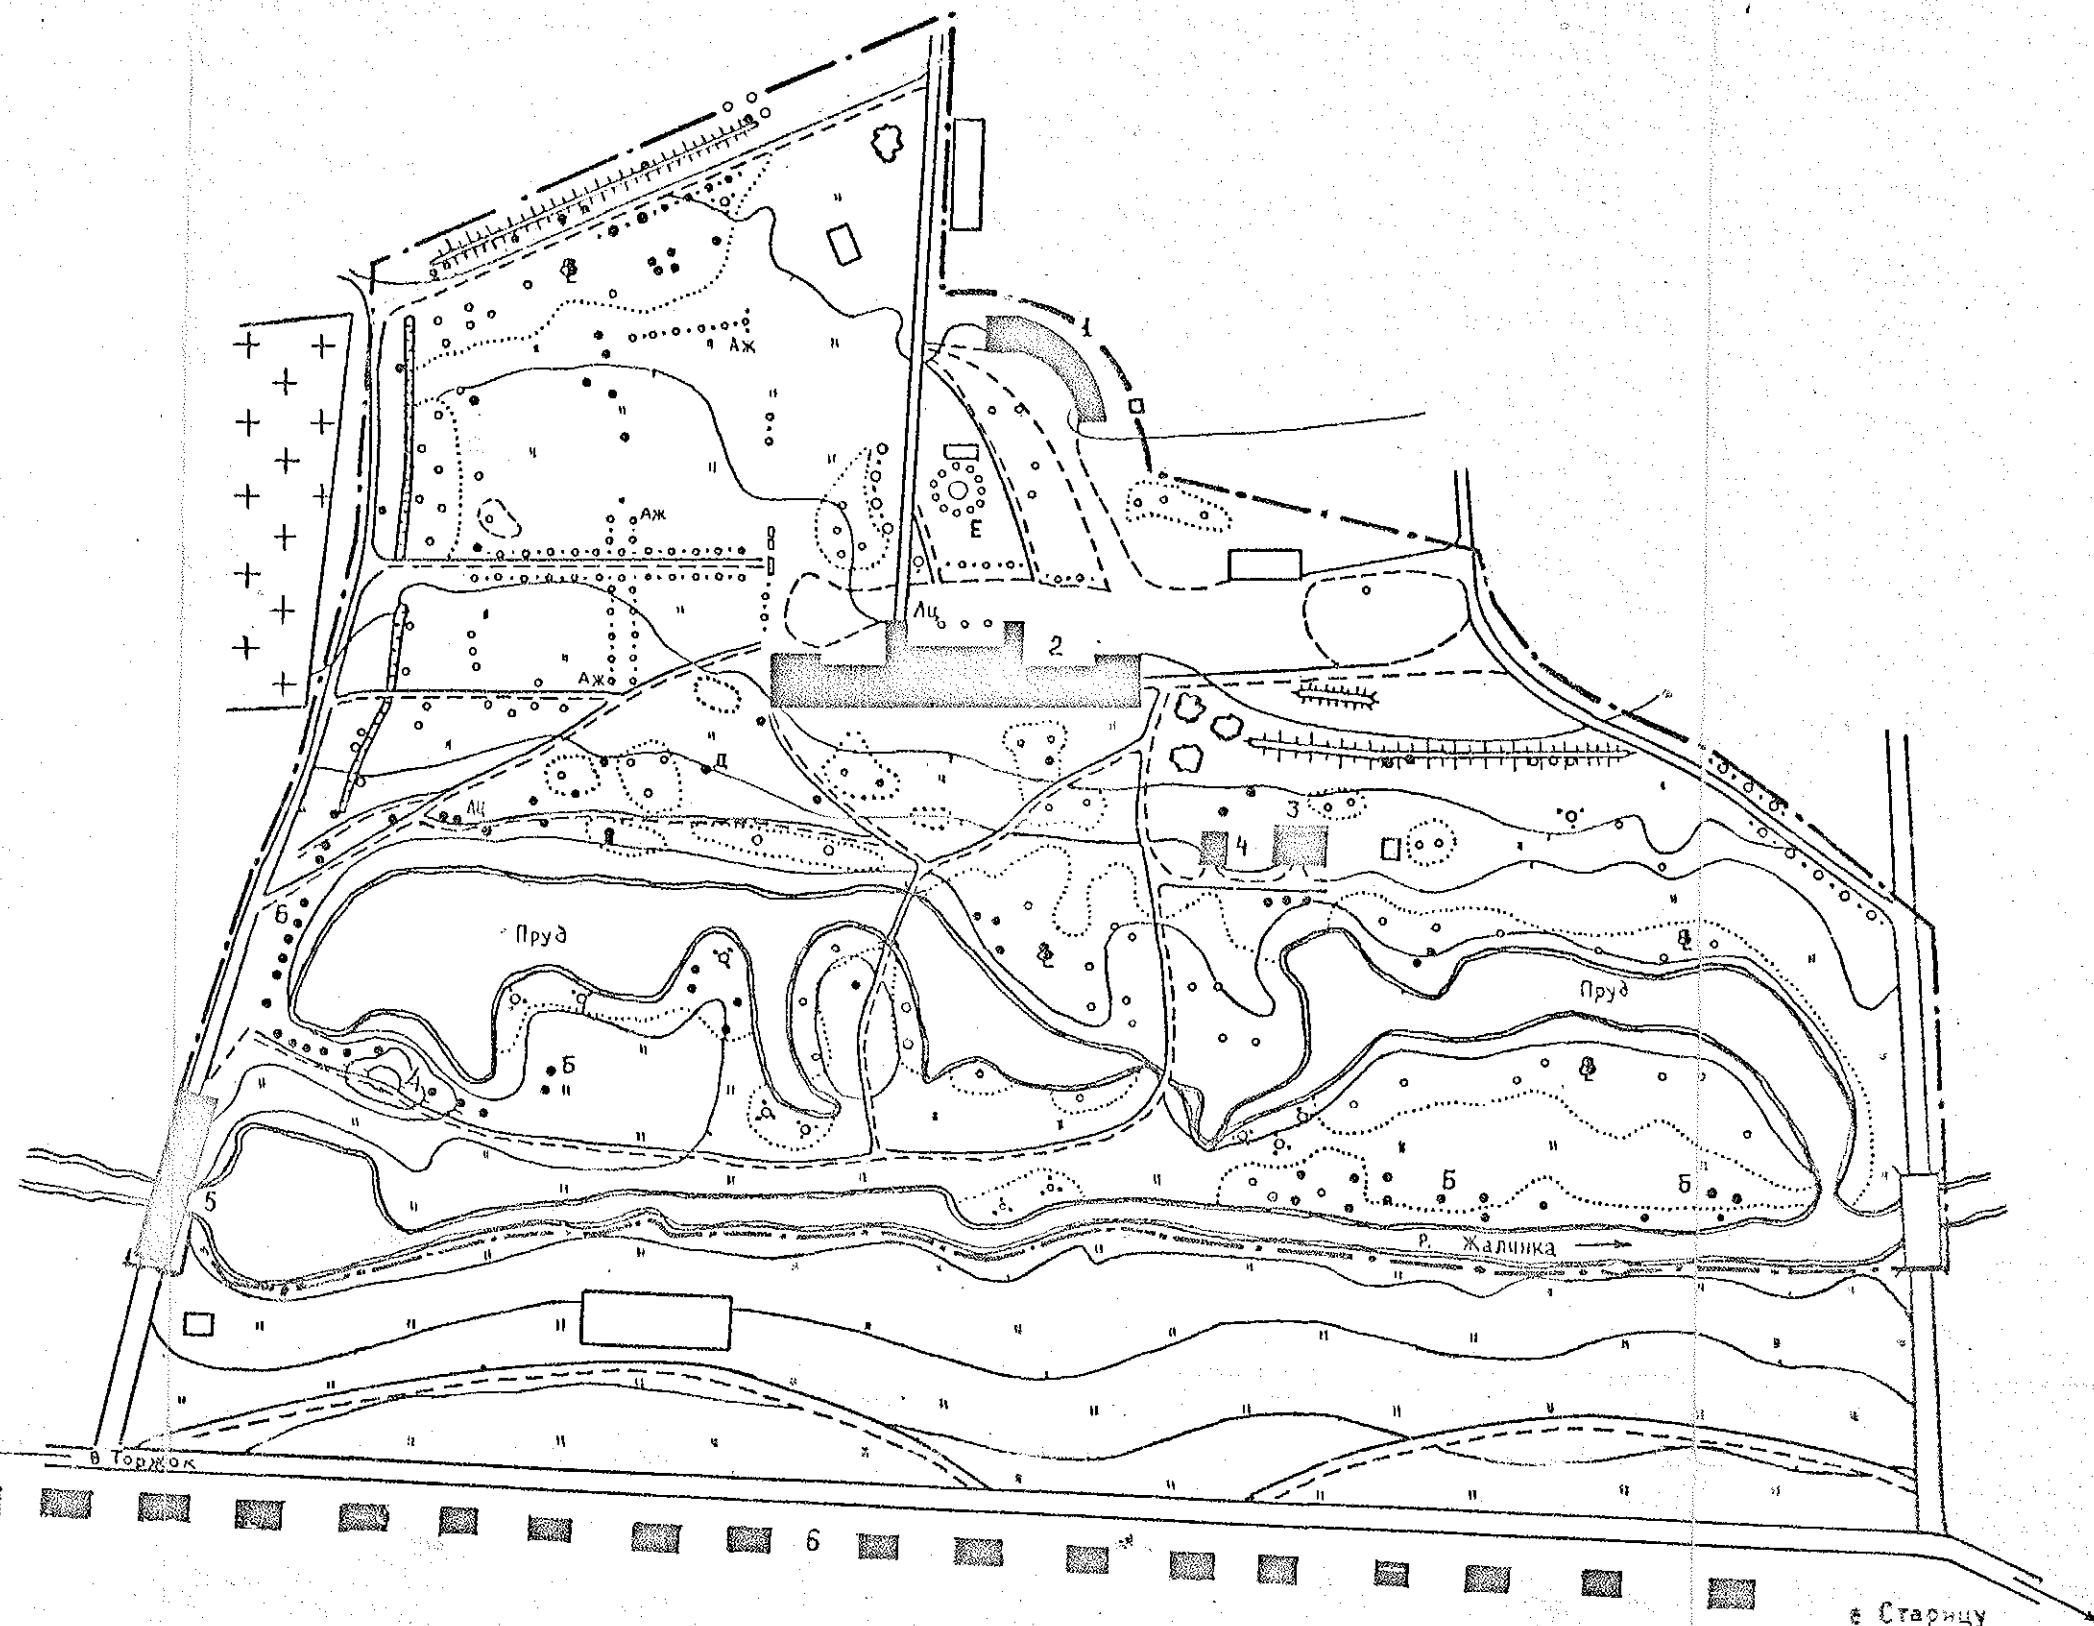
ЧЕРНОГЛЯДСКАЯ ОБЛАСТЬ  
ТОРХОКСКИЙ РАЙОН  
с. ГРУЗИНЫ  
УСАДЬБА ГРУЗИНЫ. ПАРК  
СХЕМАТИЧЕСКИЙ ПЛАН

- I - Служебный корпус
- 2 - Главный дом
- 3 - Кузница
- 4 - Погреб
- 5 - Валунный мост
- 6 - Крестьянские дома

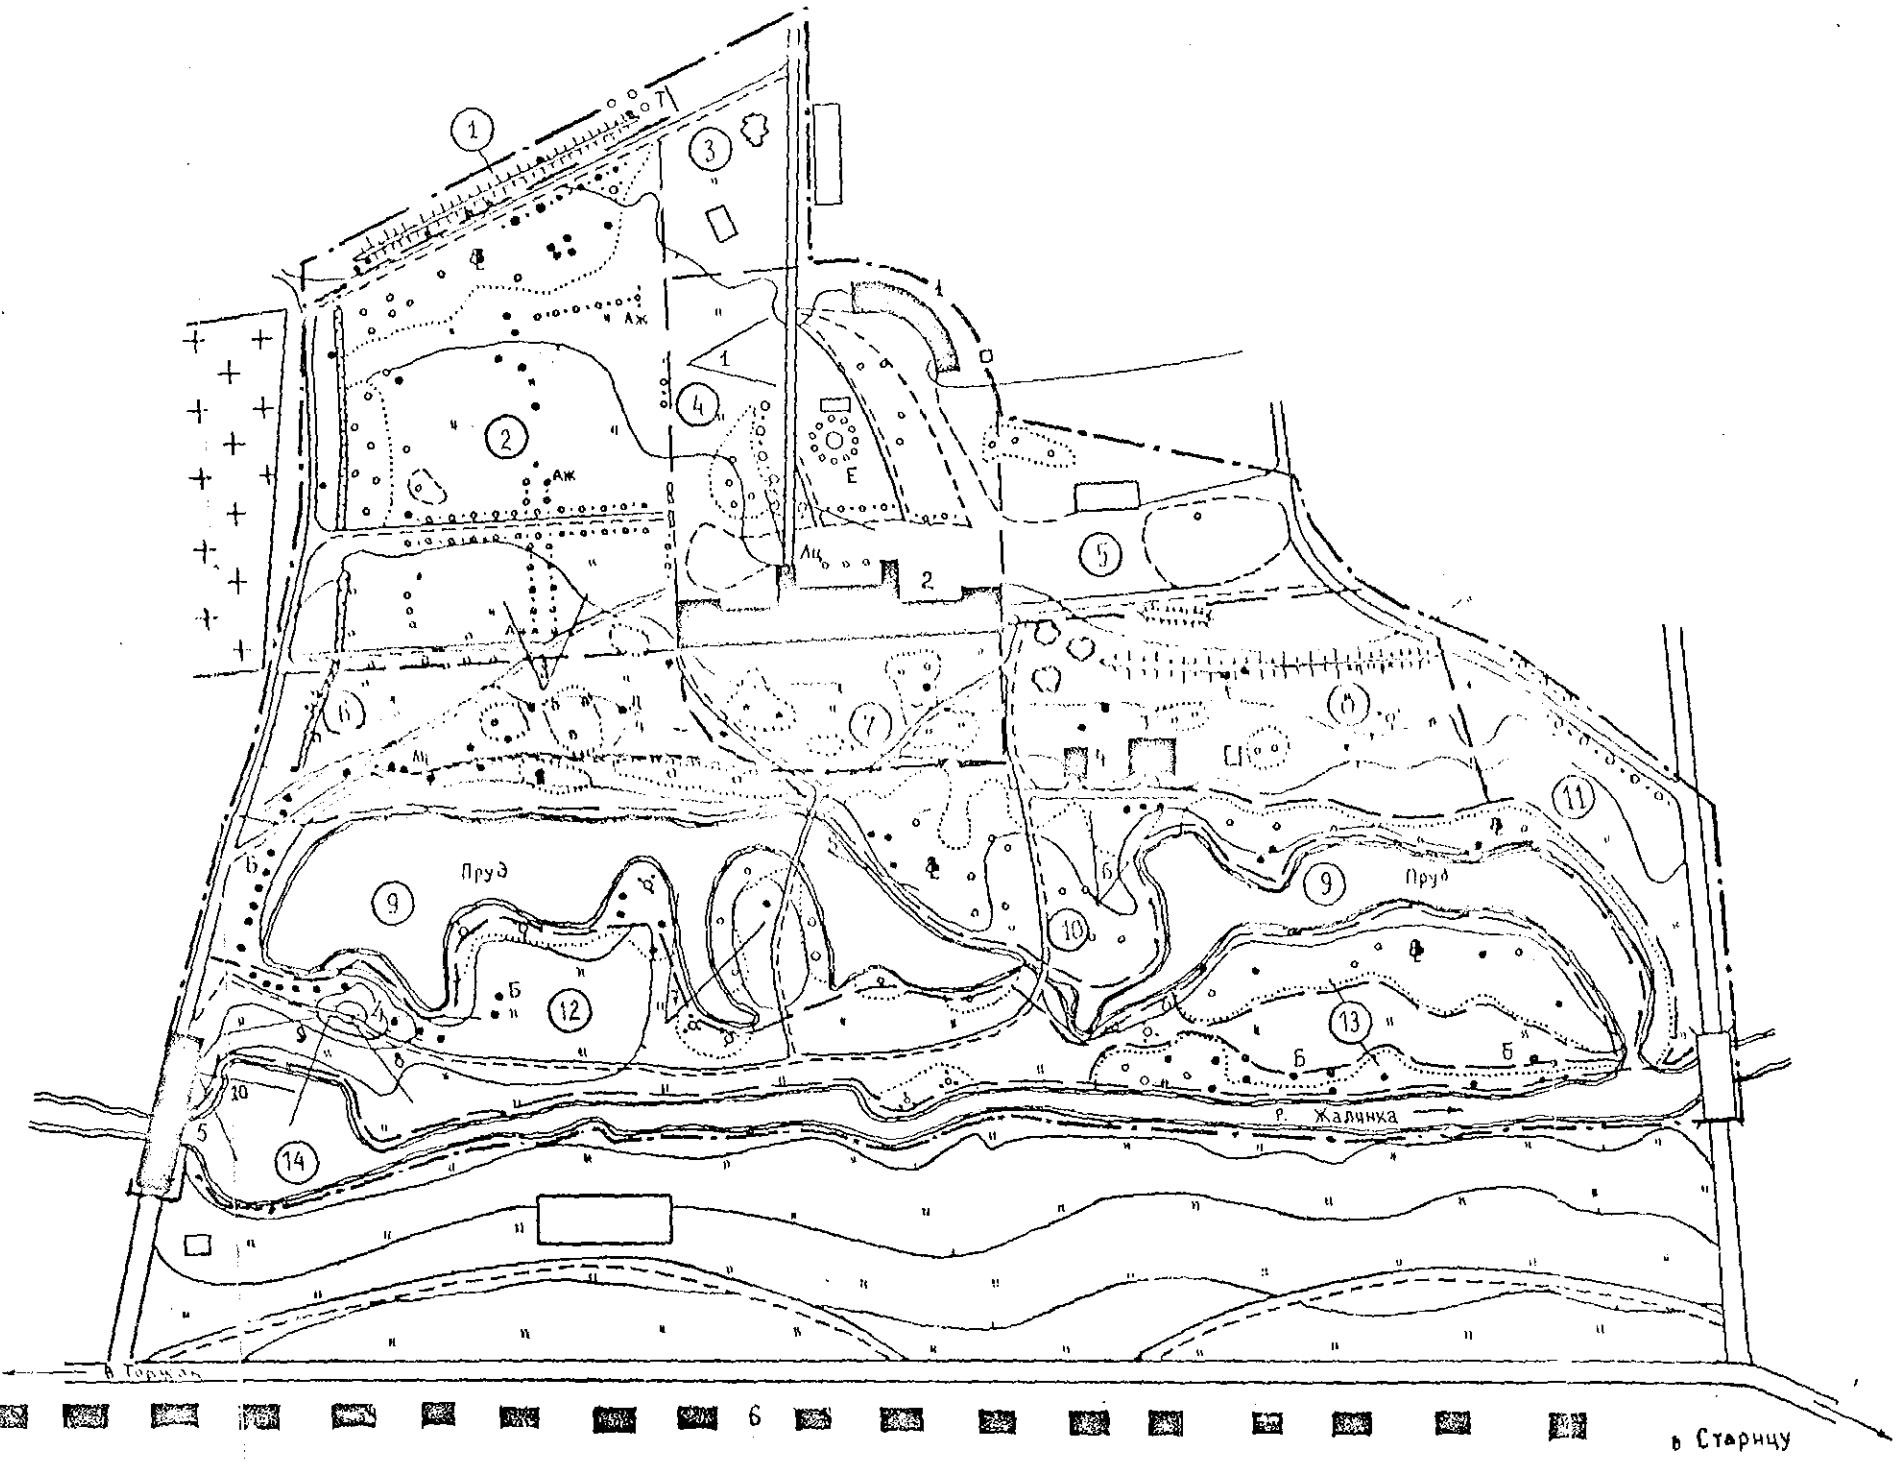
СХЕМА

- 1 - Служебный корпус
- 2 - Главный дом
- 3 - Кузница
- 4 - Погреб
- 5 - Валунный мост
- 6 - Крестьянские дома
