**П А С П О Р Т**

I. НАИМЕНОВАНИЕ ПАМЯТНИКА Усадьба Грузины. Хозяйственный флигель

№1  
Вкладыш к паспорту

**УЧЕТНАЯ КАРТОЧКА**

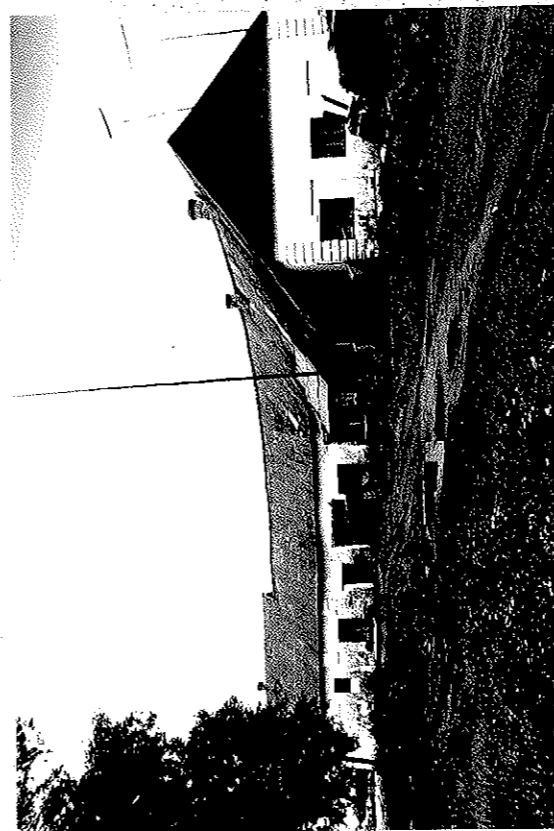
Фото или схематический план

Хозяйственный флигель - одноэтажное кирпичное оштукатуренное здание овальной в плане формы находится на восточной границе парадного двора. Выстроен в 20-х гг. XIX в., возможно, при участии арх. В.П.Стасова; он является частью одного из двух симметричных корпусов, расположенных перед главным домом и фланкировавших въезд в центральную часть усадьбы. Перестройки и ремонты сильно исказили облик памятника. На фасадах сохранились лишь отдельные фрагменты архитектурного декора, выполненного в духе классицизма. Флигель является одним из важнейших элементов, формирующих планировочную структуру центральной части ансамбля.
