# ПАМЯТНИКИ ИСТОРИИ И КУЛЬТУРЫ СССР

## П А С П О Р Т

I. НАИМЕНОВАНИЕ ПАМЯТНИКА Усадьба Григорково

IV. АДРЕС (местонахождение) ПАМЯТНИКА Калининская обл., Сонковский р-н, с. Григорково. Проезд от Сонково автобусом на Кой до ост. Григорково — 5 км.  
(АССР, край, область, район, автономная обл., национальный округ, населенный пункт, пути подъезда)

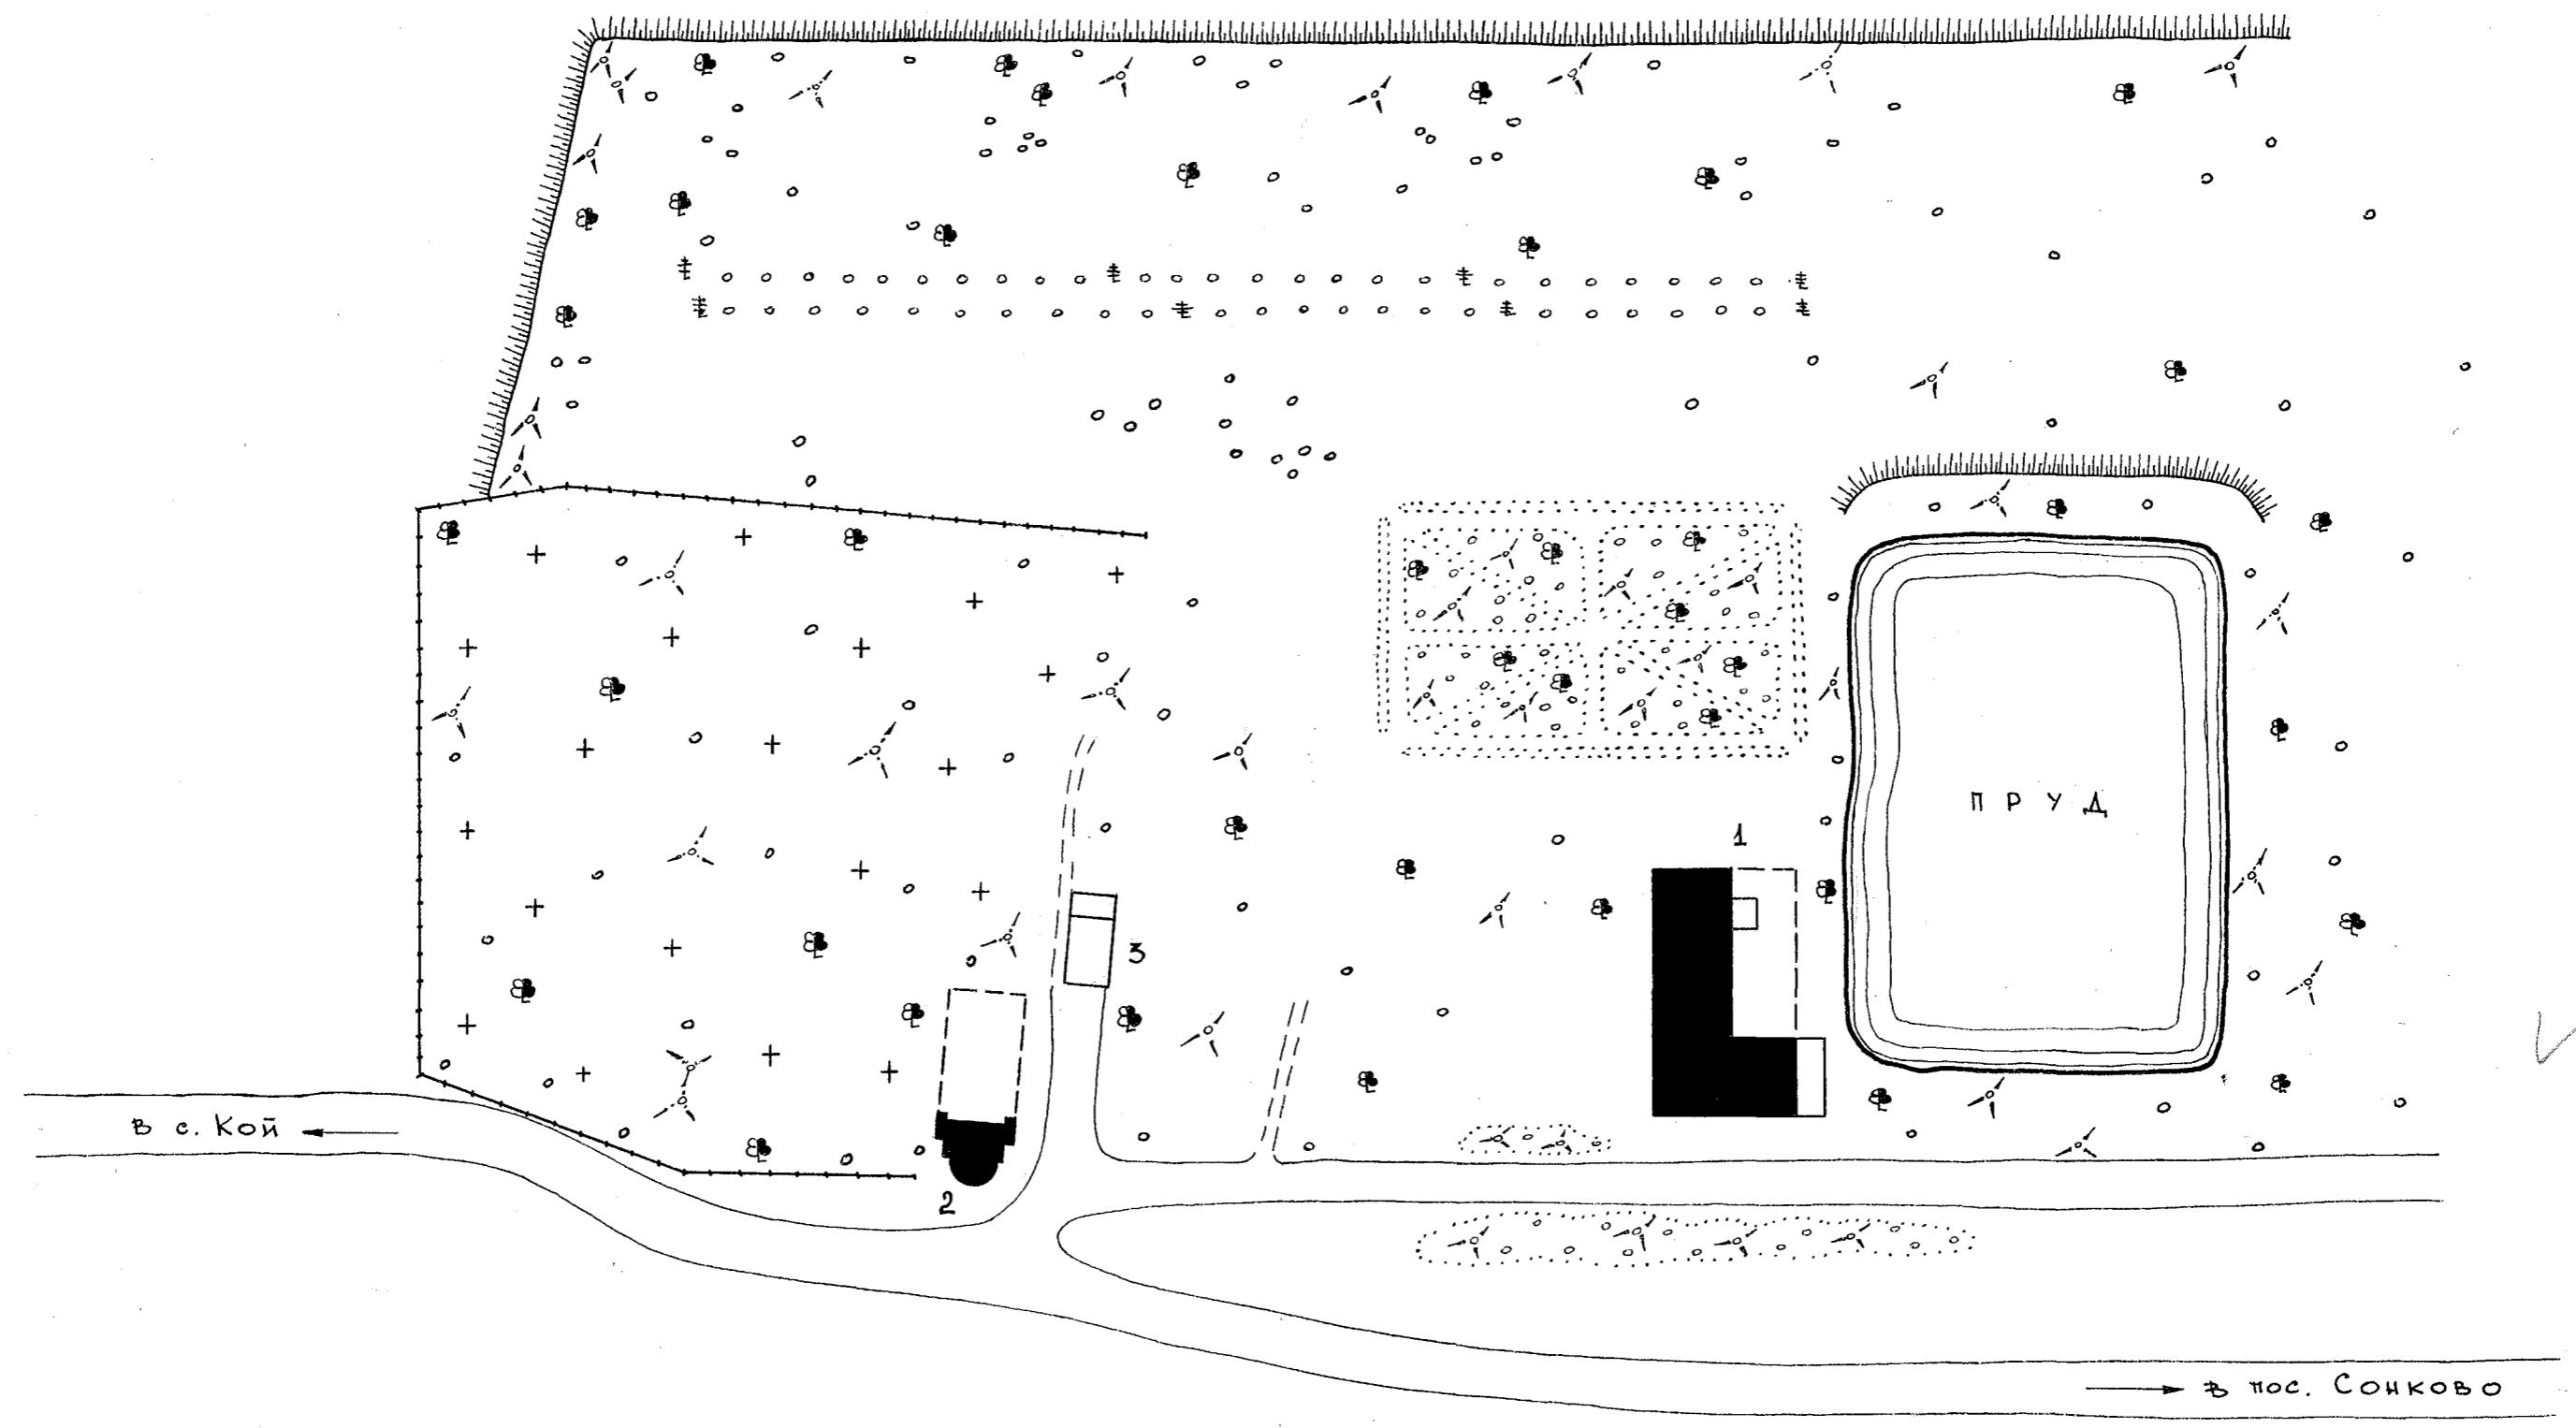
Калининская область.  
 Сонковский район.  
 с. Григорково.  
 Усадьба Григорково.  
 пер. пол. XIX в.  
 ПЛАН.

1. Главный дом - пер. пол. XIX в.
2. Благовещенская церковь - 1800 г.
3. Дом церковного причта - пер. пол. XIX в.
