## ПАСПОРТ ОБЪЕКТА КУЛЬТУРНОГО НАСЛЕДИЯ

Усадьба Знаменка, где летом 1869 года работал художник Ф.А.Васильев, жил писатель и  
художник Ксавье де Местр. Главный дом, церковь Знамения

Тамбовская область, Знаменский район, р.п. Знаменка, ул. Парковая, 1

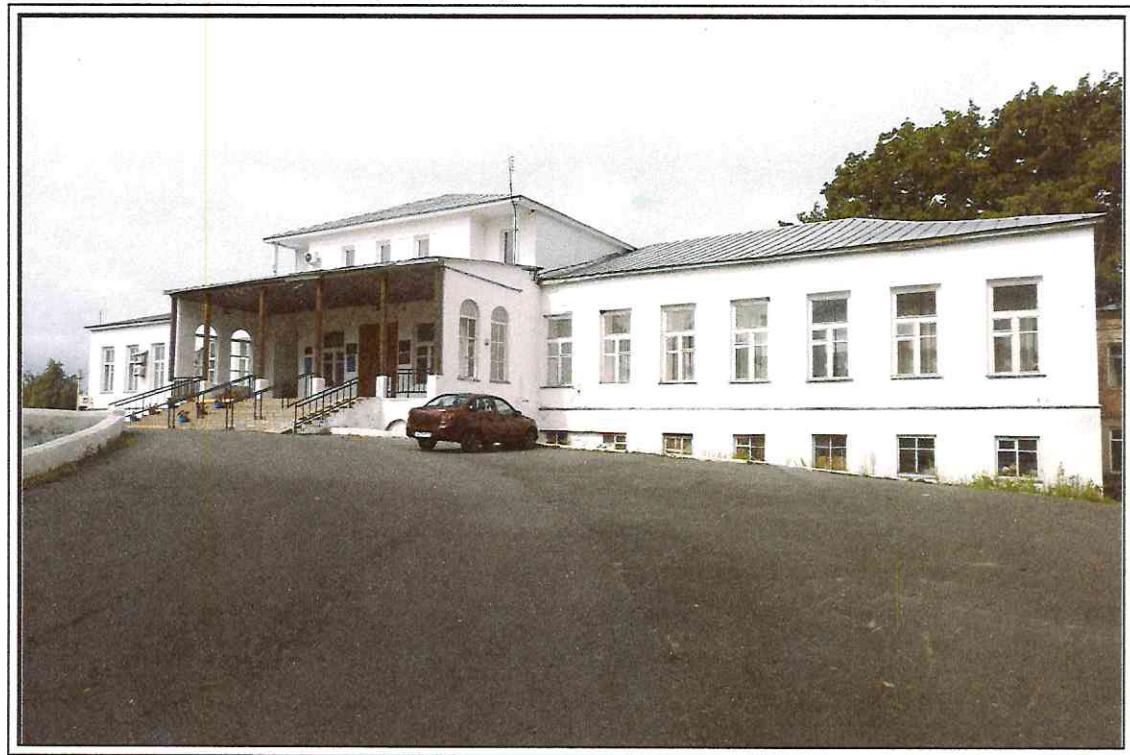
Фотографическое изображение (общий вид) объекта культурного наследия

Объем объекта культурного наследия представляет собой симметричное двухэтажное здание на высоком цоколе, расположенное на рельефе, с перепадом в сторону дворовой части. Вследствие этого первый этаж со стены главного фасада представляет собой полуэтаж. Акцентом центральной композиционной части является входная группа с мезонином и с парадной лестницей. По бокам к основному объему примыкают поздние двухэтажные пристройки.

Объект культурного наследия расположен на рельефе, из-за этого на главном фасаде первый этаж является полуподвальным помещением. Плоскость главного фасада насчитывает 18 световых осей на втором этаже, 5 световых осей в мезонине, и 14 световых проемов в полуподвальном первом этаже. Световые проемы имеют прямоугольную, вытянутую по вертикали форму. Центральная композиция главного дома выделена входным козырьком с 6 колоннами и парадной лестницей. Крайние окна, обрамляющие входную дверь расположены в неглубокой нише с полуциркульным завершением. Горизонтальное членение фасада выполнено надцокольной профилированной тягой и узким венчающим карнизом.

Полуразрушенный квадратный в плане объем с устроенной четырехгранный полуразрушенной колокольней, вытянут по оси запад-восток, расположен на территории в юго-восточной части усадьбы. Сегодня колокольня не используется по своему прямому назначению, однако ее объем является неотъемлемой частью усадьбы. Завершение колокольни разрушено в первой половине XX века и до сегодняшнего дня не восстановлено.
