# ПАМЯТНИКИ ИСТОРИИ И КУЛЬТУРЫ СССР

Министерство культуры СССР  
Главное управление по охране памятников истории и культуры**ПАСПОРТ**

**Усадьба Алешково. Главный дом.**

**Начало XIX века.**IV. АДРЕС (местонахождение) ПАМЯТНИКА **Московская обл., Ступинский р-н.,**

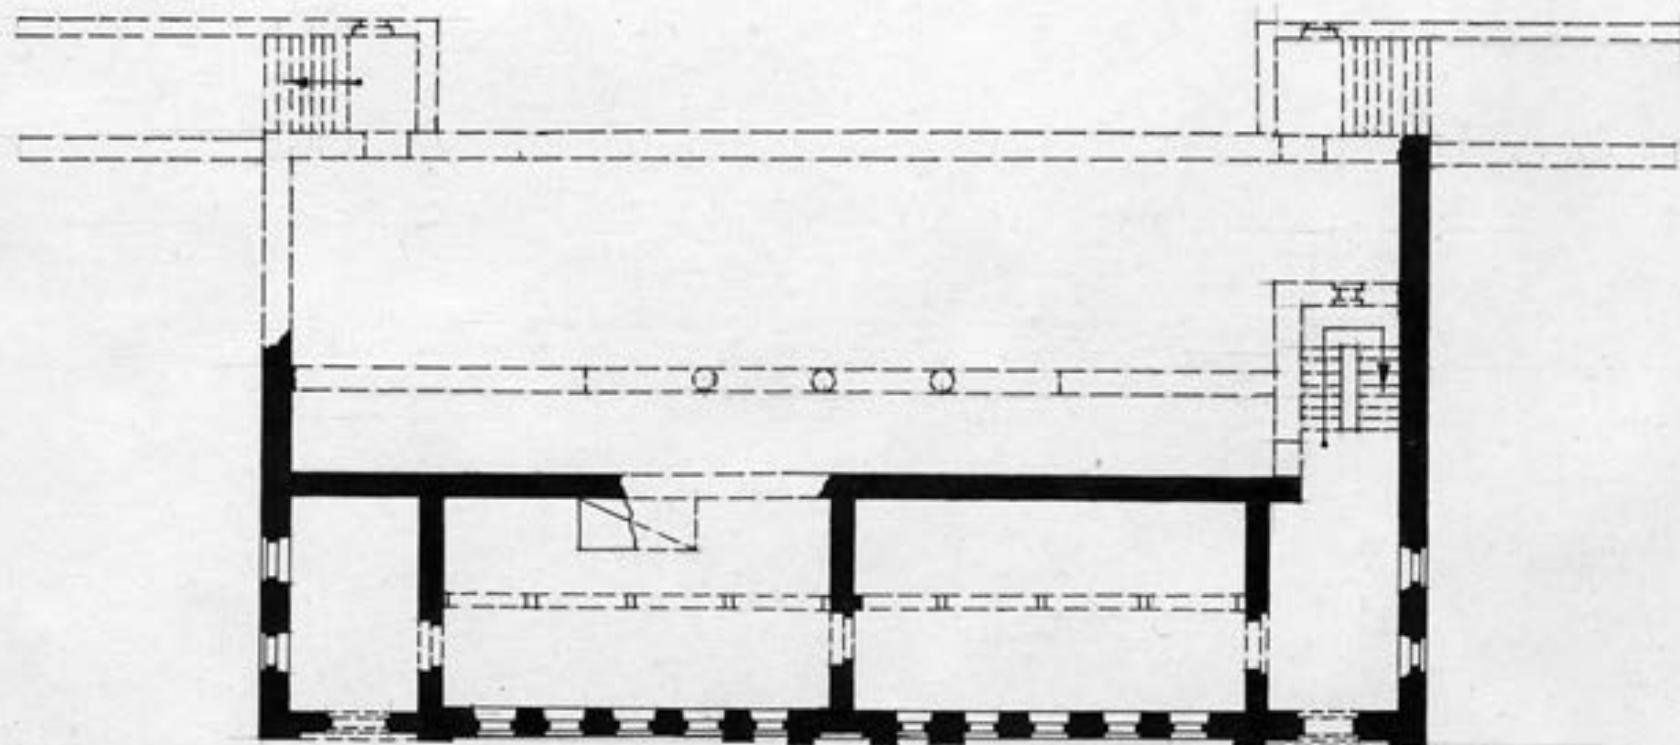
Московская обл., Ступинский р-н,  
д. Алешиково.  
Усадьба Алешиково.  
Главный дом.  
н. XIX в.

ОБИМЕР Ф.В. и А.А.Разумовских, 1987 г.

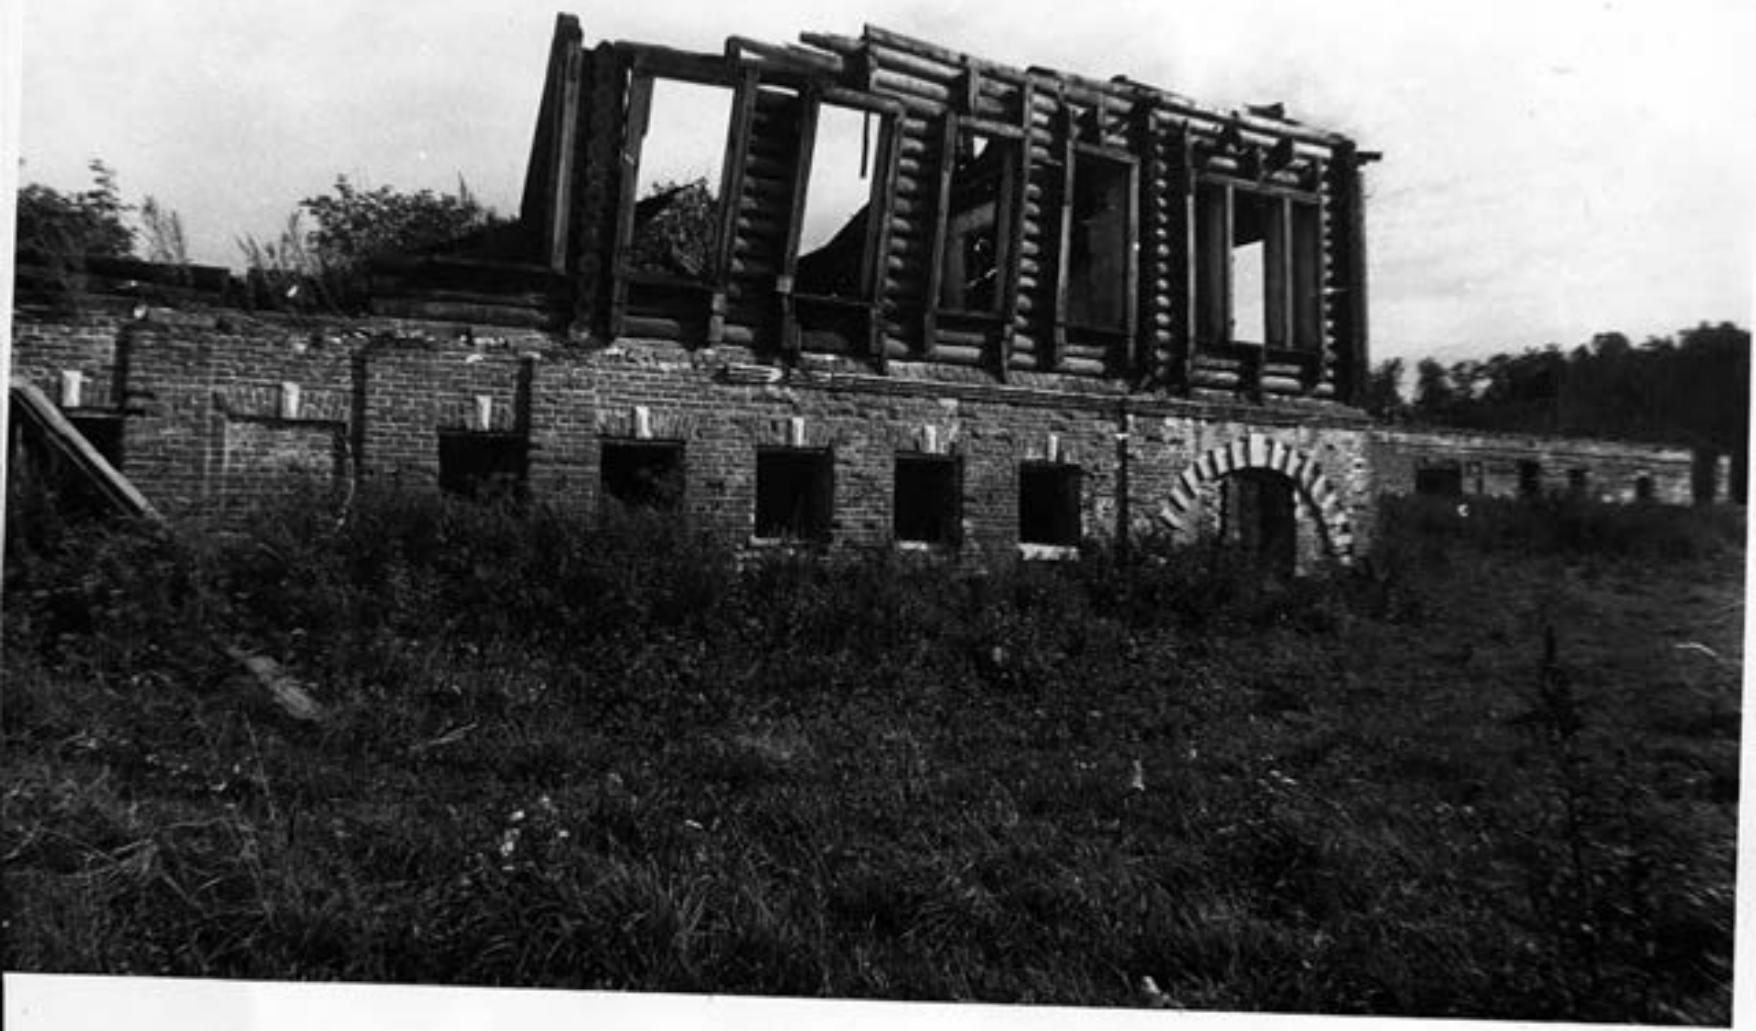
Усадьба Денишково. Часовня госп.

Фрагмент часовеного фасада

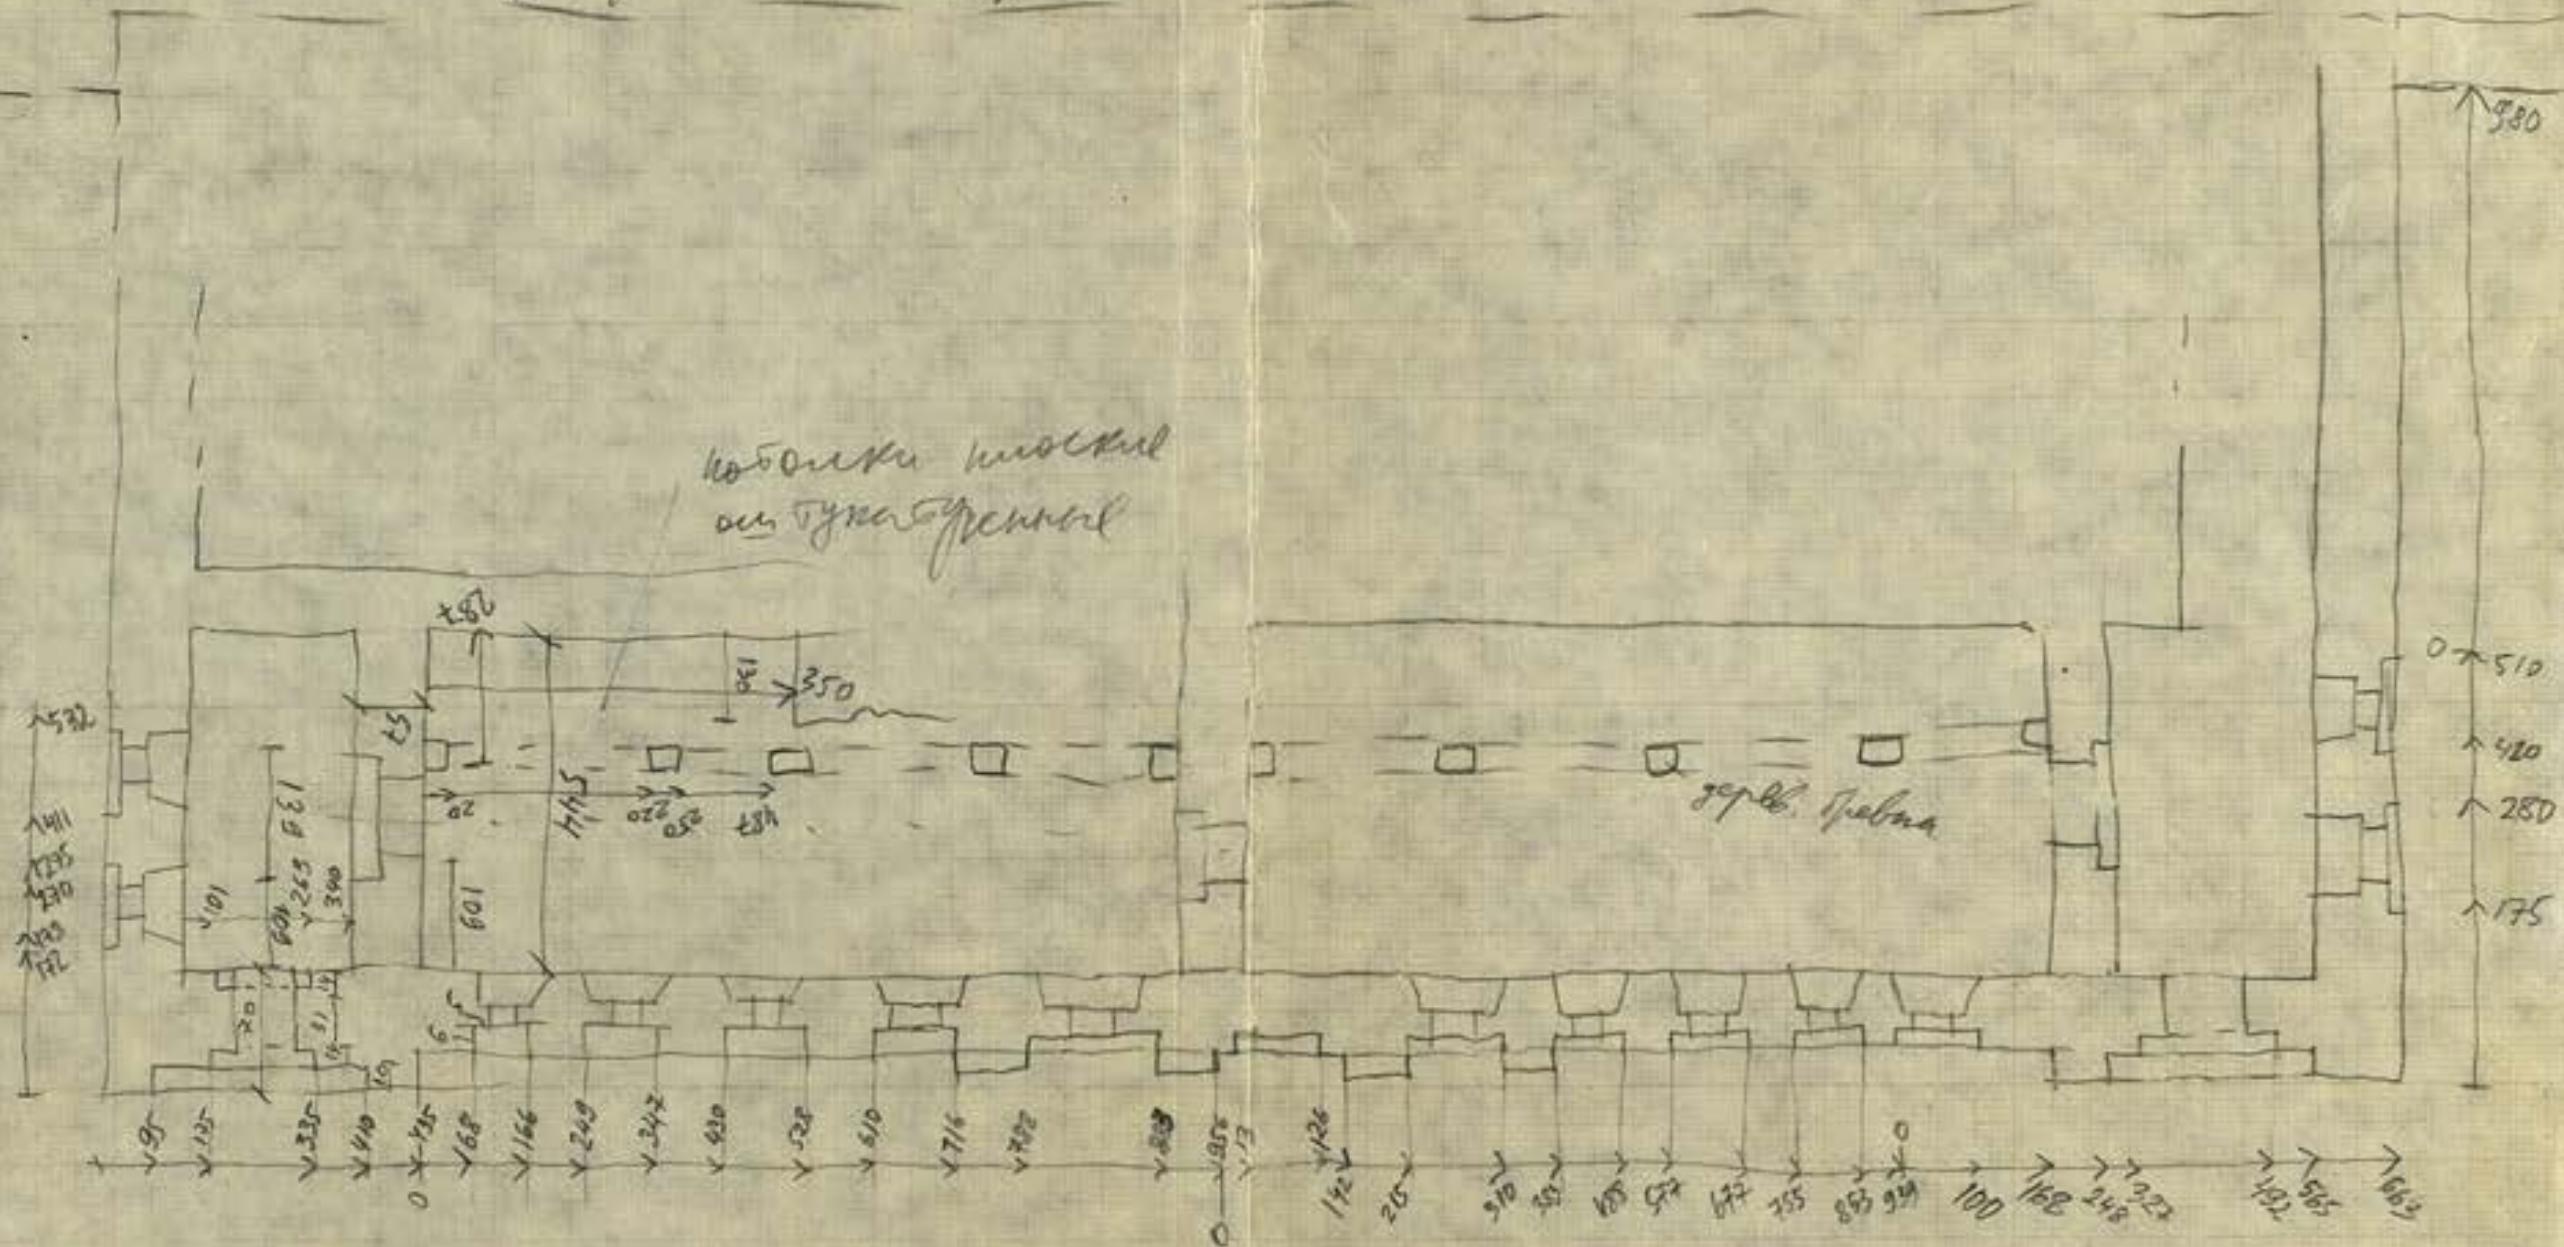
125. кирпич 240x150x60, красного цвета, бк. утолщ. карнизы,  
бронзовыми замками; 125. основное здание, в обеих концах облицовка  
стен; крыши покрыты по кровле и венцам; двери с панелью  
с полукруглым затворением
