П А С П О Р Т

Усадьба Алешково. Северный флигель.

конец XVIII - начало XIX века

Московская обл., Ступинский р-н., д. Алешково.

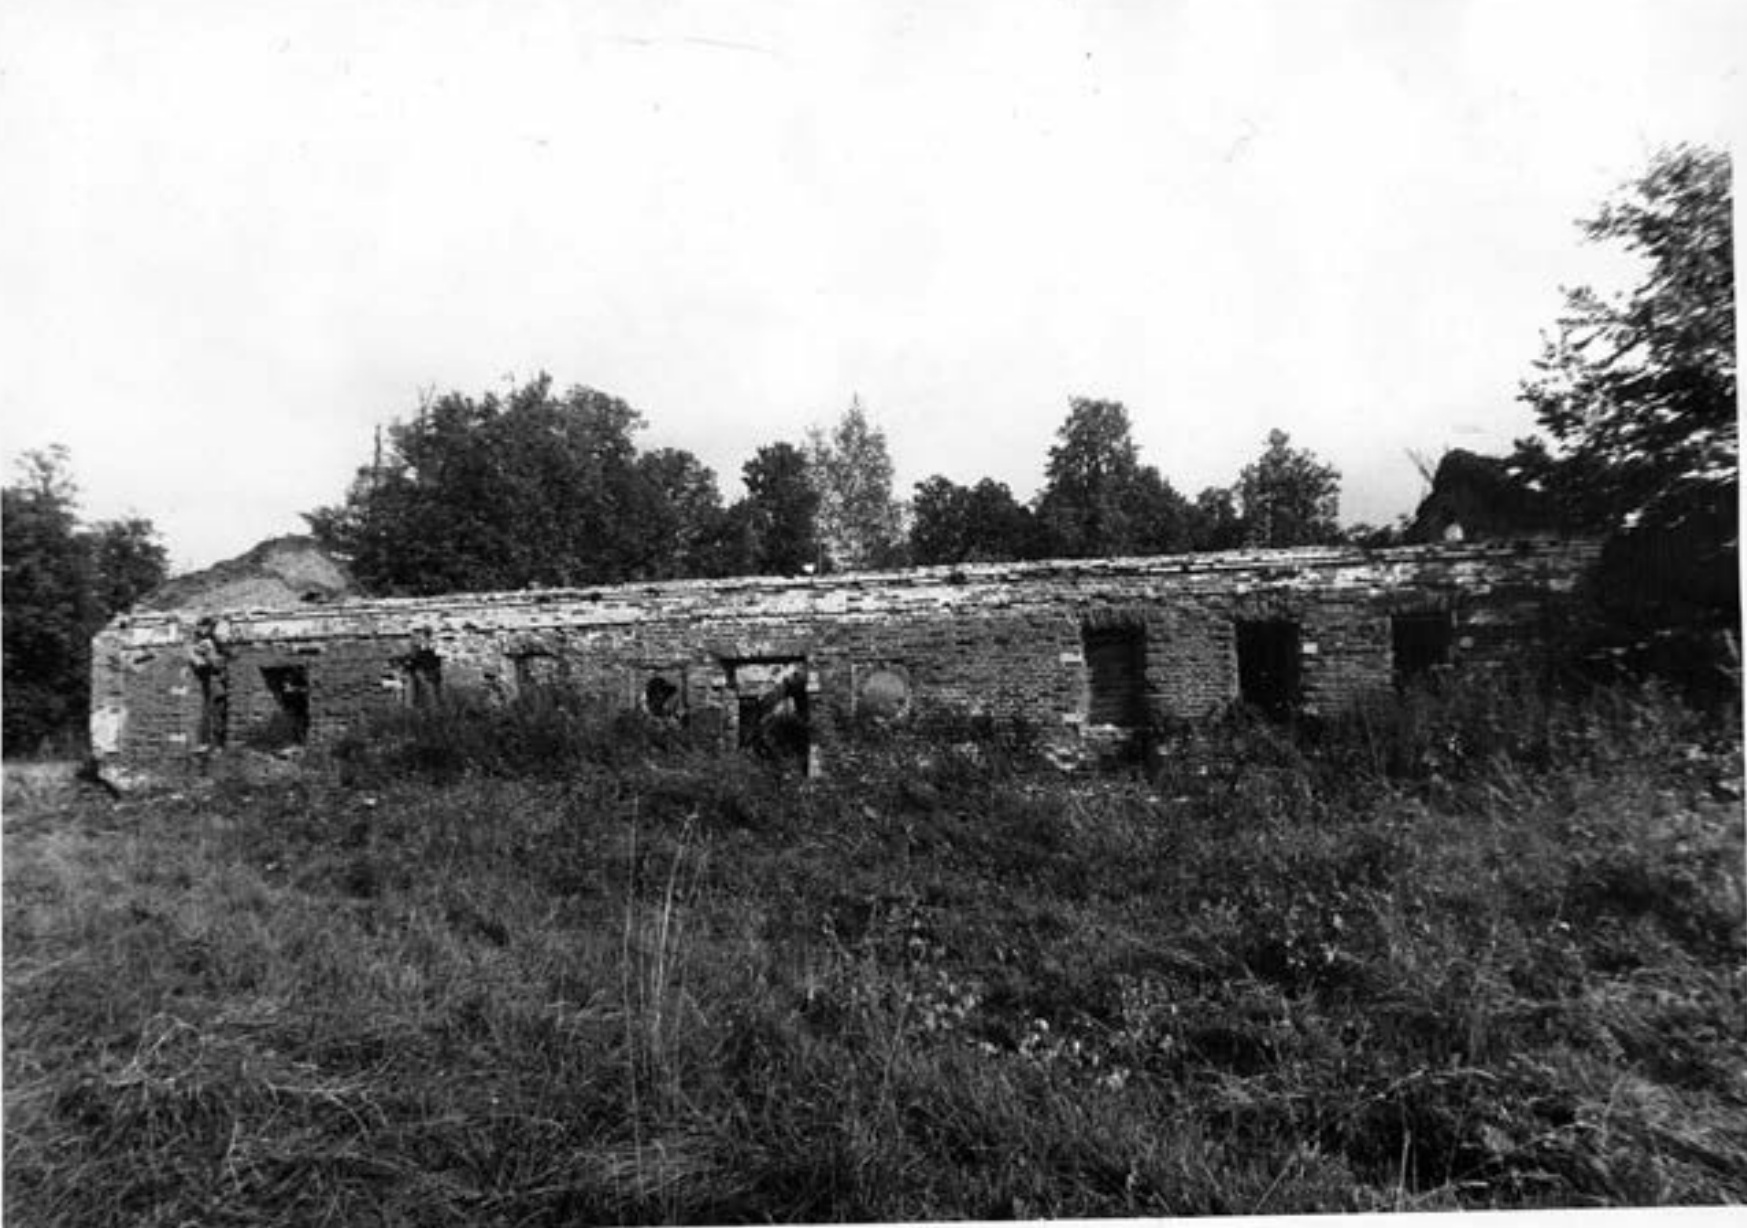
Усадьба Аleshkovo. Северный фронталь.
конец XVIII - начало XIX в.в.
Московская обл., Ступинский р-н,
д. Аleshkovo

Флигель находится в руинированном состоянии. Сохранились только сильно поврежденные наружные стены, от крытой галереи сохранился небольшой фрагмент стены.

Одноэтажный флигель выстроен из кирпича на белокаменном цоколе и первоначально был оштукатурен. Флигель почти лишен архитектурной обработки и только главный фасад, выходящий на парадный двор, украшен круглыми окнами в квадратных филенках, устроенными по сторонам входа. Отмеченная группа проемов фиксирует композиционный центр фасада; этот центр не совпадает с геометрическим центром фасада, так как проемы сдвинуты в сторону главного дома.

Вид со стороны парадного двора
фото Голушовского Ф.В.
1988г.

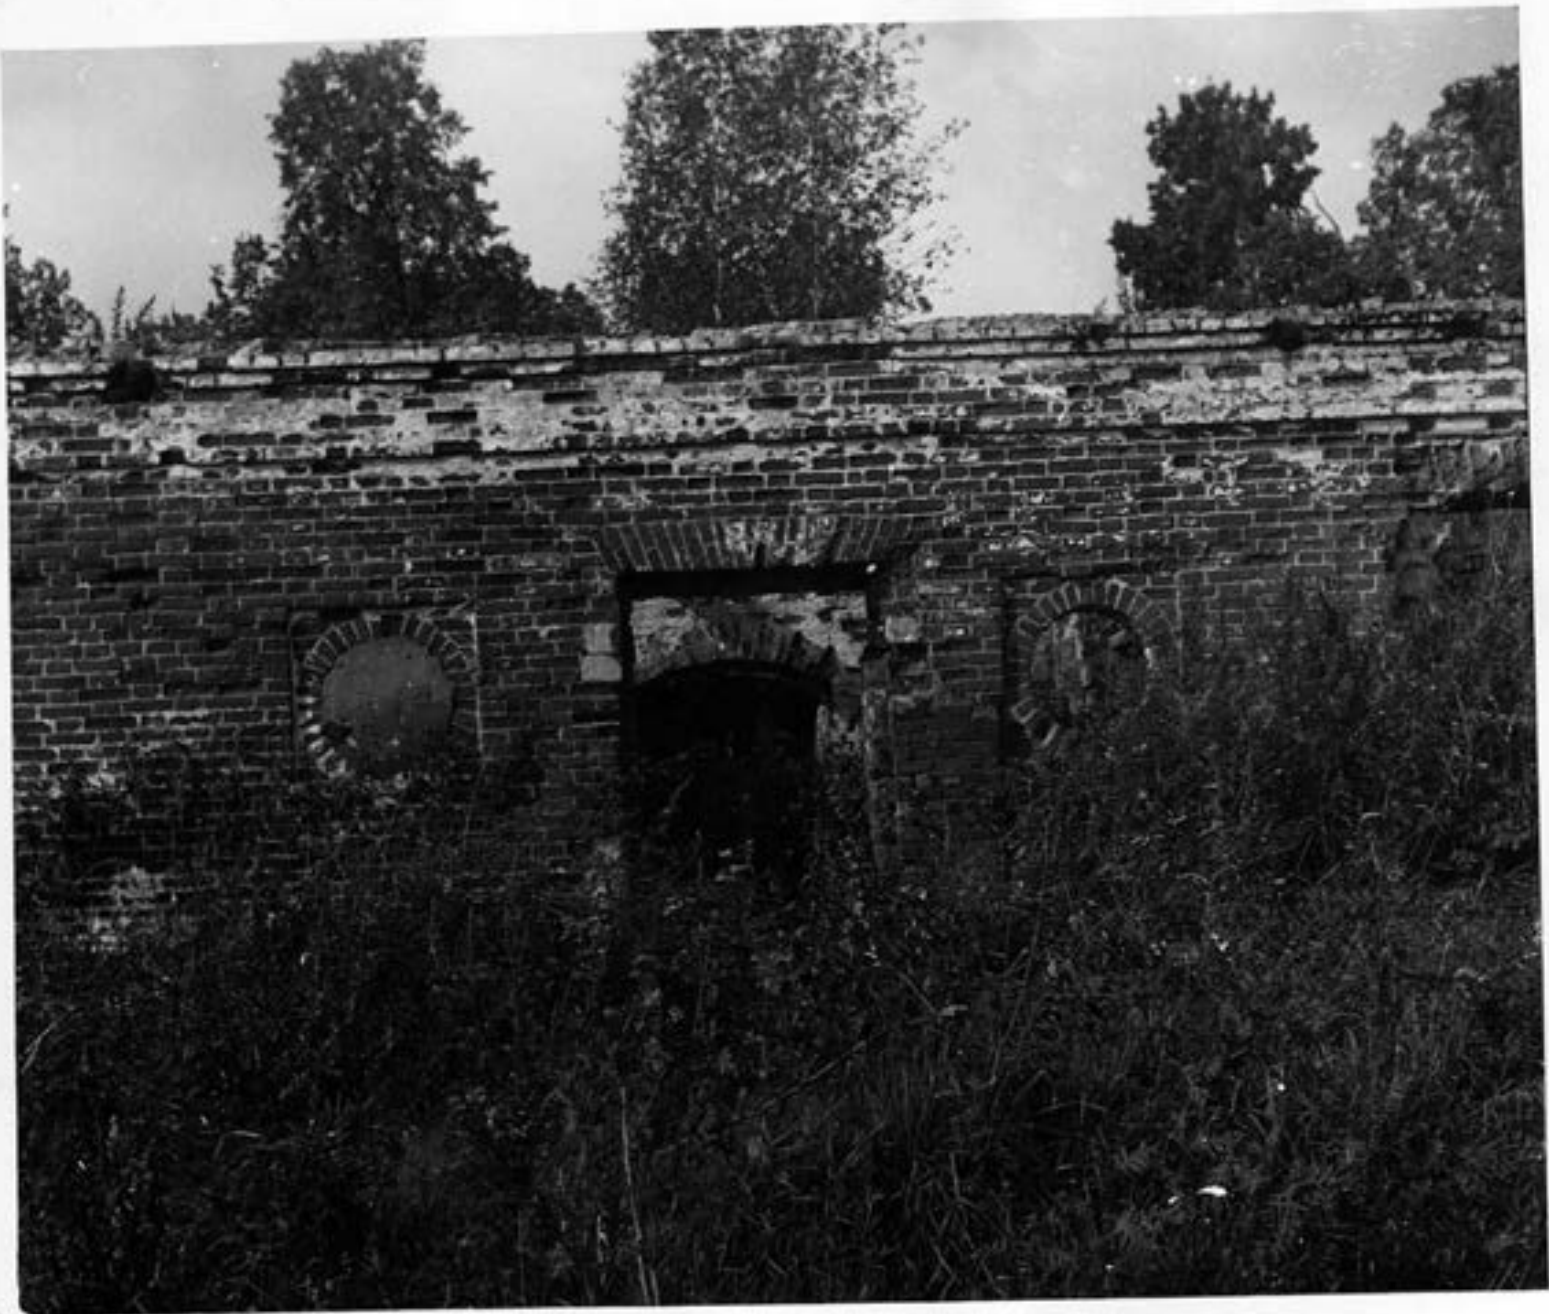
Усадьба Алешково. Северный фронтон.
конец XVIII - начало XIX в.в.

Прочие окна — большие, прямоугольные с клинчатыми перемычками и белокаменными блоками, подложенными под металлические подставы. Углы флигеля обработаны широкими лопатками; здание опоясывает упрощенный антаблемент.

Фрагмент мавного фасада
Фото Габуловского Ф. В.
1988г.
