ПАСПОРТ

Усадьба Алешково. Хозяйственный корпус.

вторая половина XIX векаIV. АДРЕС (местонахождение) ПАМЯТНИКА Московская обл. Ступинский р-н., д. Алешково.
(АССР, край, область, район, автономная обл.)

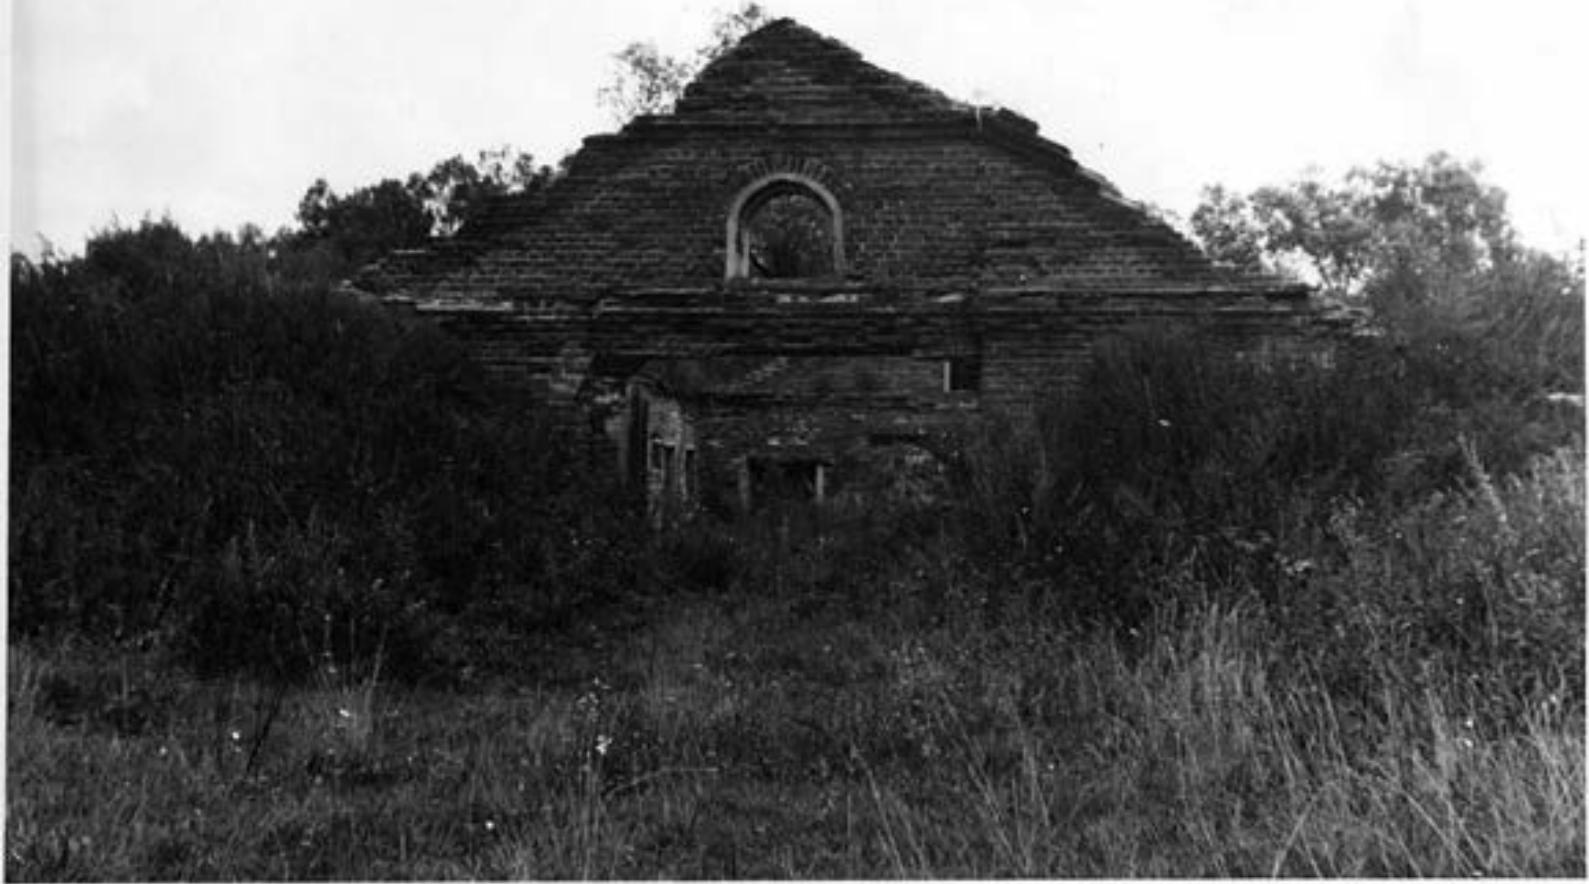
вид с запада

От постройки сохранились руины наружных стен, которые использовались под силосную яму. Снаружи стены засыпаны землей, изнутри пристроено два контрфорса.

Прямоугольный корпус размером 23x12 м выстроен из кирпича цепной кладкой. Об архитектурной обработке корпуса судить ныне не возможно, т.к. его фасады почти сплошь засыпаны землей. Можно установить лишь то, что длинные фасады, по-видимому, идентичны и на них в равномерном ритме было размещено по 10 оконных проемов. Из чего можно сделать вывод о том, что корпус построен в пору распространения архитектурной эклектики.

Усадьба Лешково. Ногайский земляной
корпус второй половины XIX в.

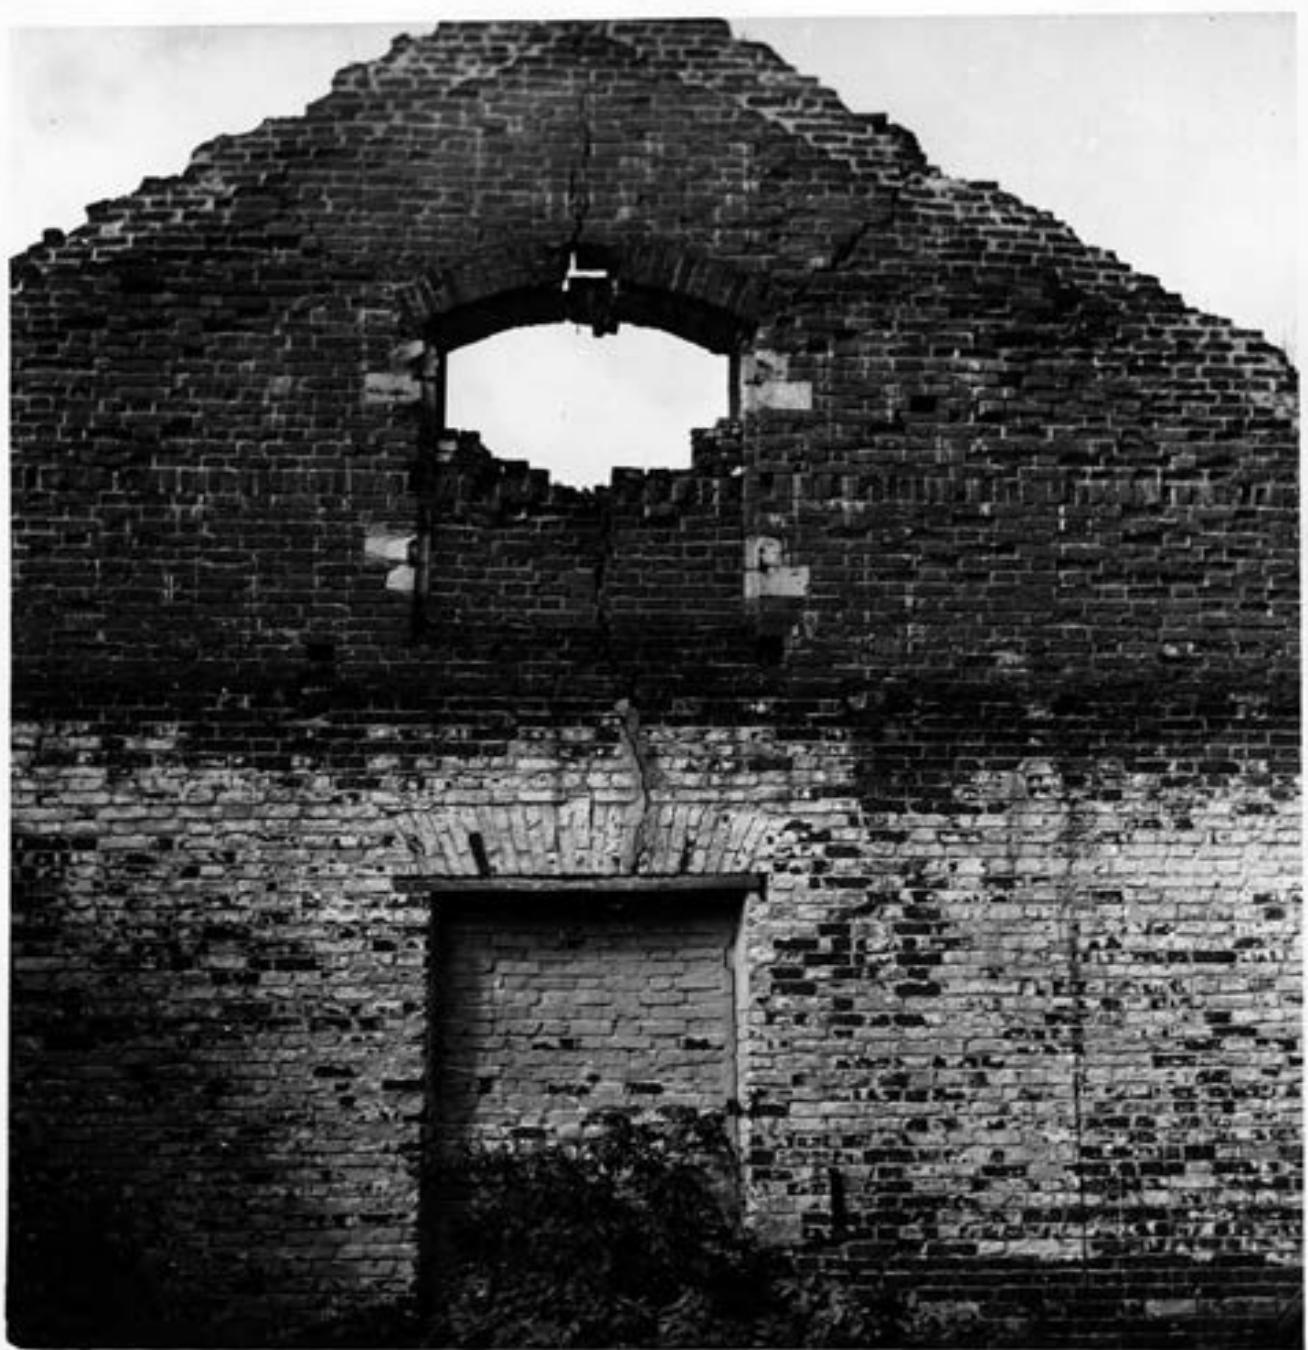
В центре западного фасада, на креповке, размещен широкий проем входа; на восточной – три частично растесанных небольших входных проема.

Корпус был покрыт двухскатной кровлей, на что указывают фронтоны на его боковых фасадах. Поле фронтона отделено от стены сильно поврежденным карнизом. Сохранился фрагмент наклонного карниза-симы и карниз, отделяющий верхнюю часть фронтона.

Фрагмент восточной стены
дома Гагуловского ф. В.

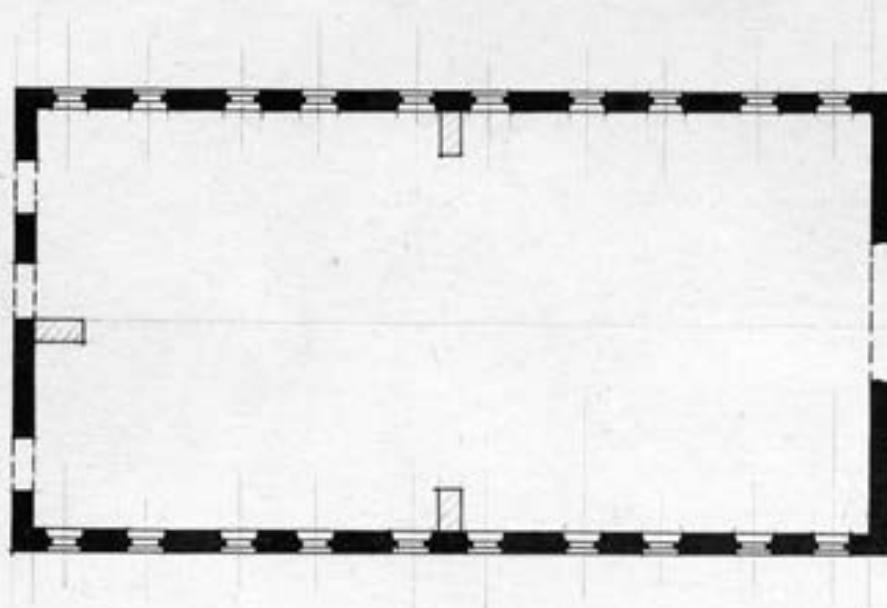
МОСКОВСКАЯ ОБЛ., СТУПИНСКИЙ Р-Н.
Д. АЛЕШКОВО
УСАДЬБА АЛЕШКОВО. ХОЗЯЙСТВЕННЫЙ КОРПУС.
ВТОРАЯ ПОЛОВИНА XIX В.

ОБМЕР Ф. В. И А. А. РАЗУМОВСКИХ. 1987 г.
