# ПАСПОРТ

I. НАИМЕНОВАНИЕ ПАМЯТНИКА УСАДЬБА СПАССКОЕ. КОМПЛЕКС КОННОГО ДВОРА

КОНЕЦ XIX - начало XX векаIV. АДРЕС (местонахождение) ПАМЯТНИКА Московская область, Воскресенский район, г. Воскресенск. Зеленая зона. От Москвы с Казанского вокзала до ост. "88 км" далее авт. на Маришкино до ост. "Муз. школа" 3 км

К Паспорту " Усадьба Спасское. Комплекс конного двора" Московская область Воскресенский район. г.Воскресенск Зеленая зона.

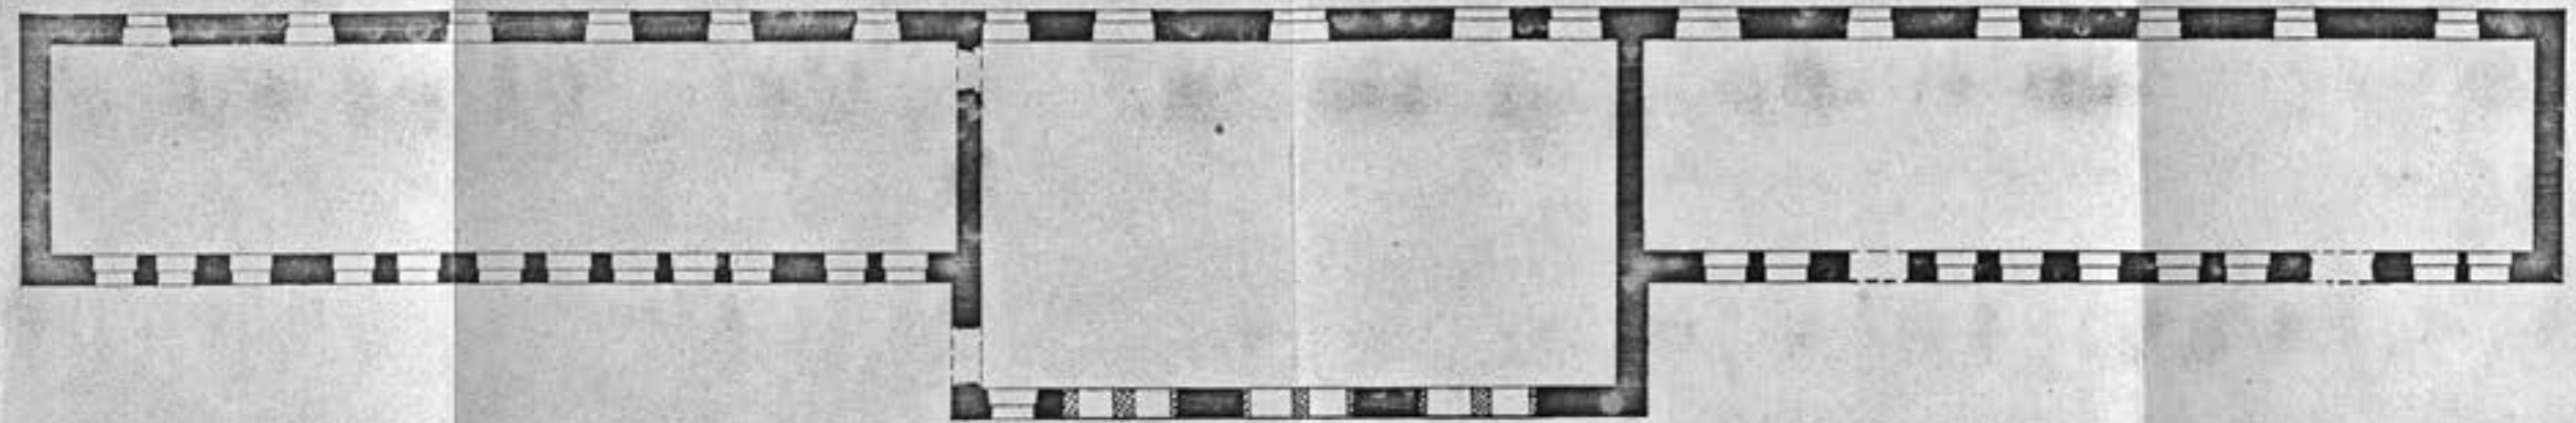
МОСКОВСКАЯ ОБЛАСТЬ. ВОСКРЕСЕНСКИЙ РАЙОН.  
Г. ВОСКРЕСЕНСК, УСАДЬБА СПАСКОЕ.  
КАРЕТНЫЙ САРАЙ С КОНЮШНЯМИ, КОН. XIX — НАЧ. XX ВВ.

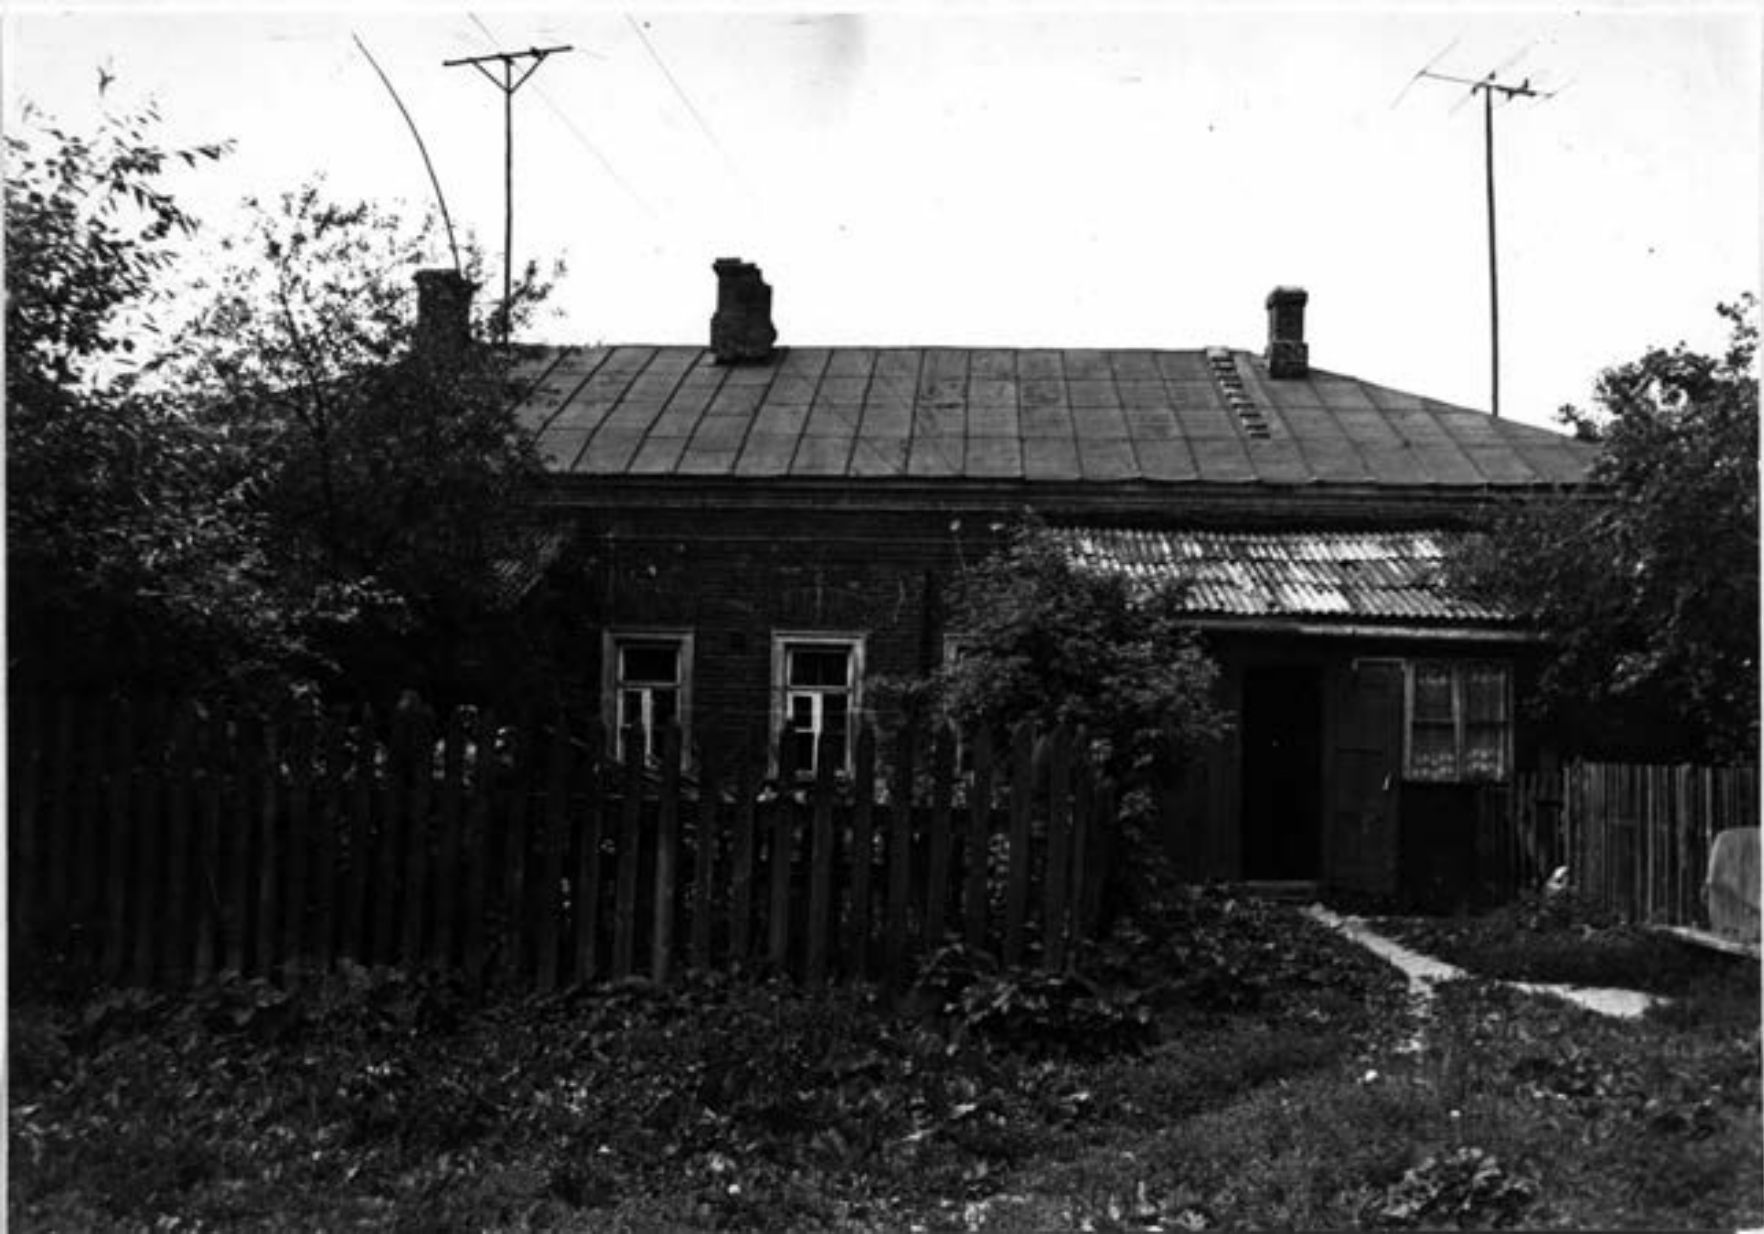
5 Моск. обл., Воскресенский р.  
7. Воскресенск,

Миниатюрная модель каменного двора (центр)  
кон. XIX - н. XX в.

Общий вид восточного фасада.

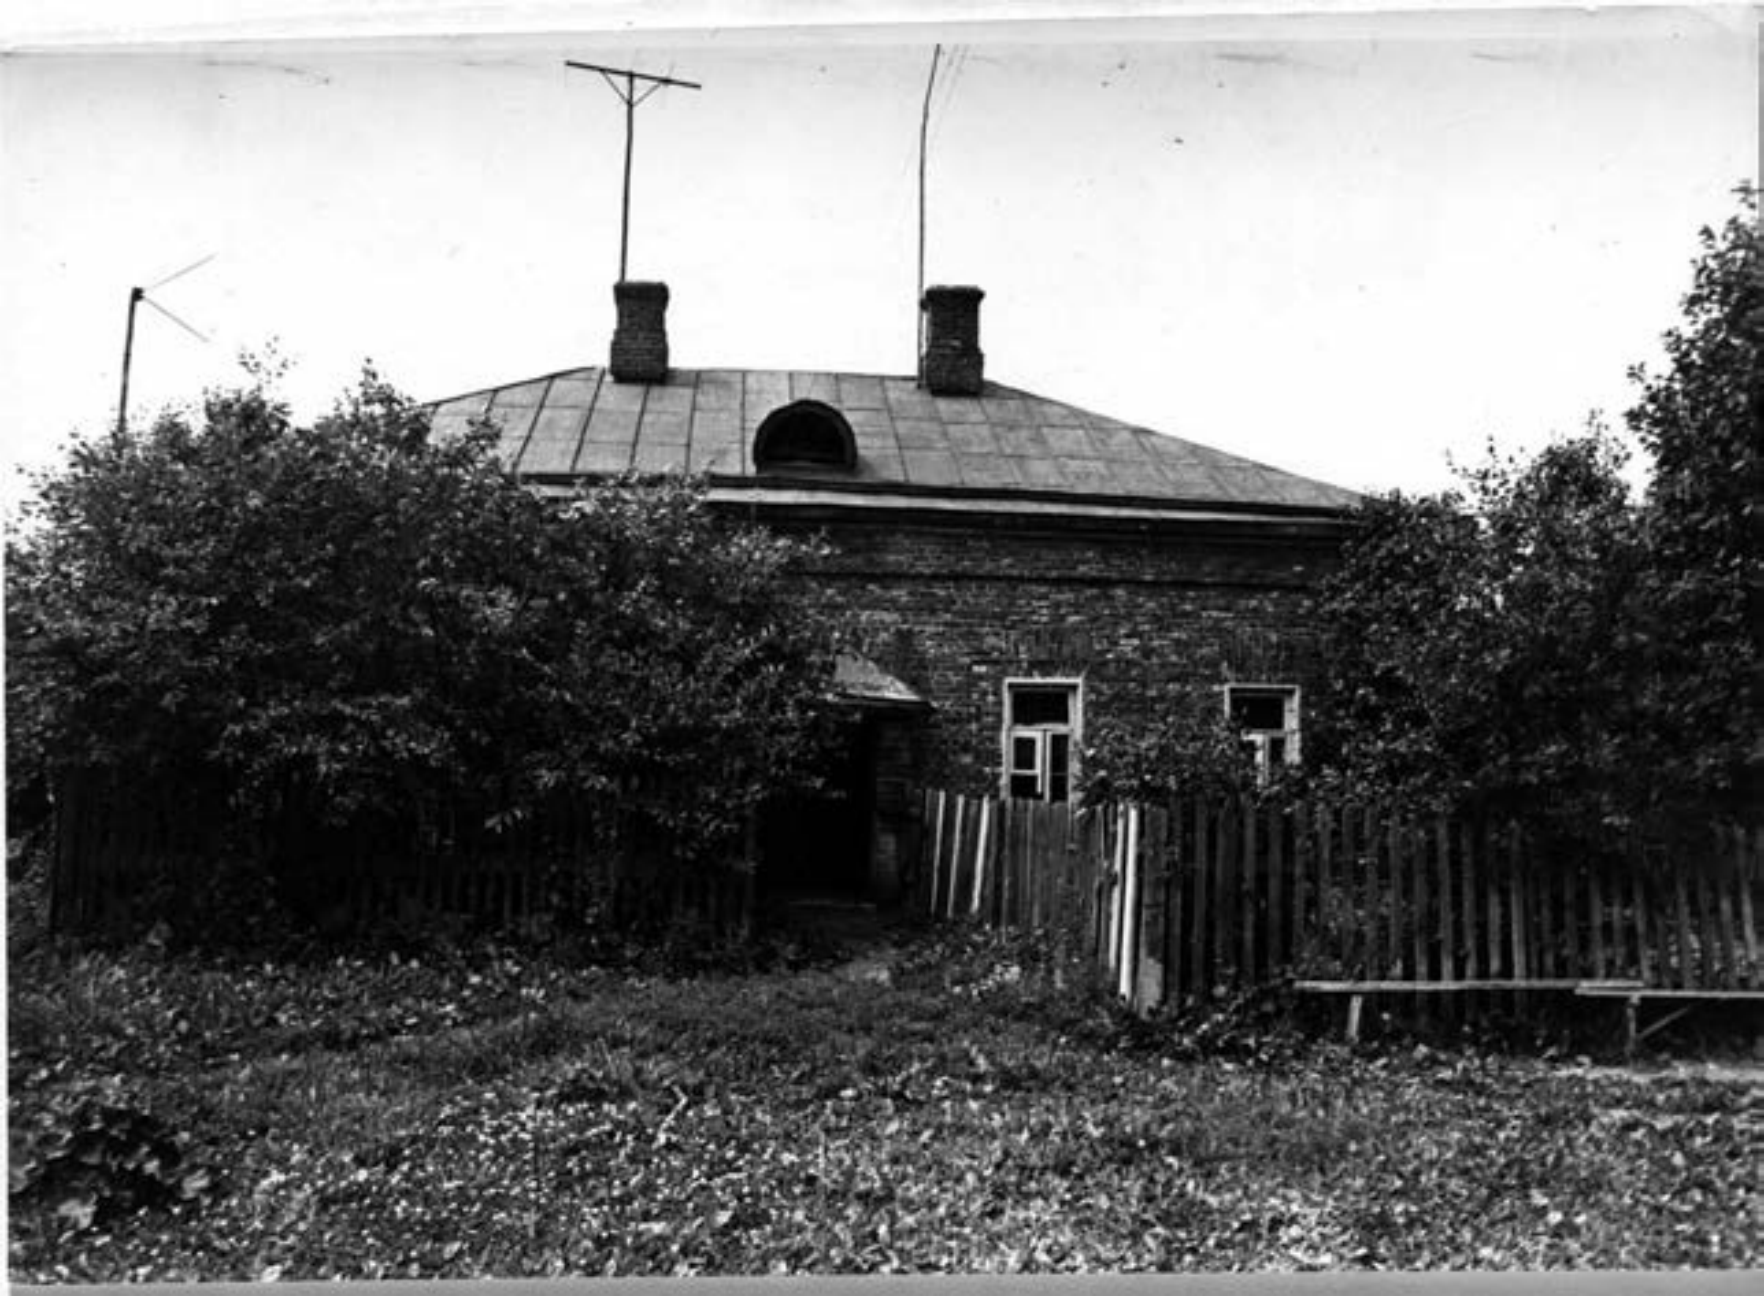
6 Мокш. обл., Воскресенский р.  
1. Воскресенск.

Усадьба Спасское. к. XIX - к. XX в.  
Мшояк Филипповича конного двора (себ.)  
Восточный фасад.

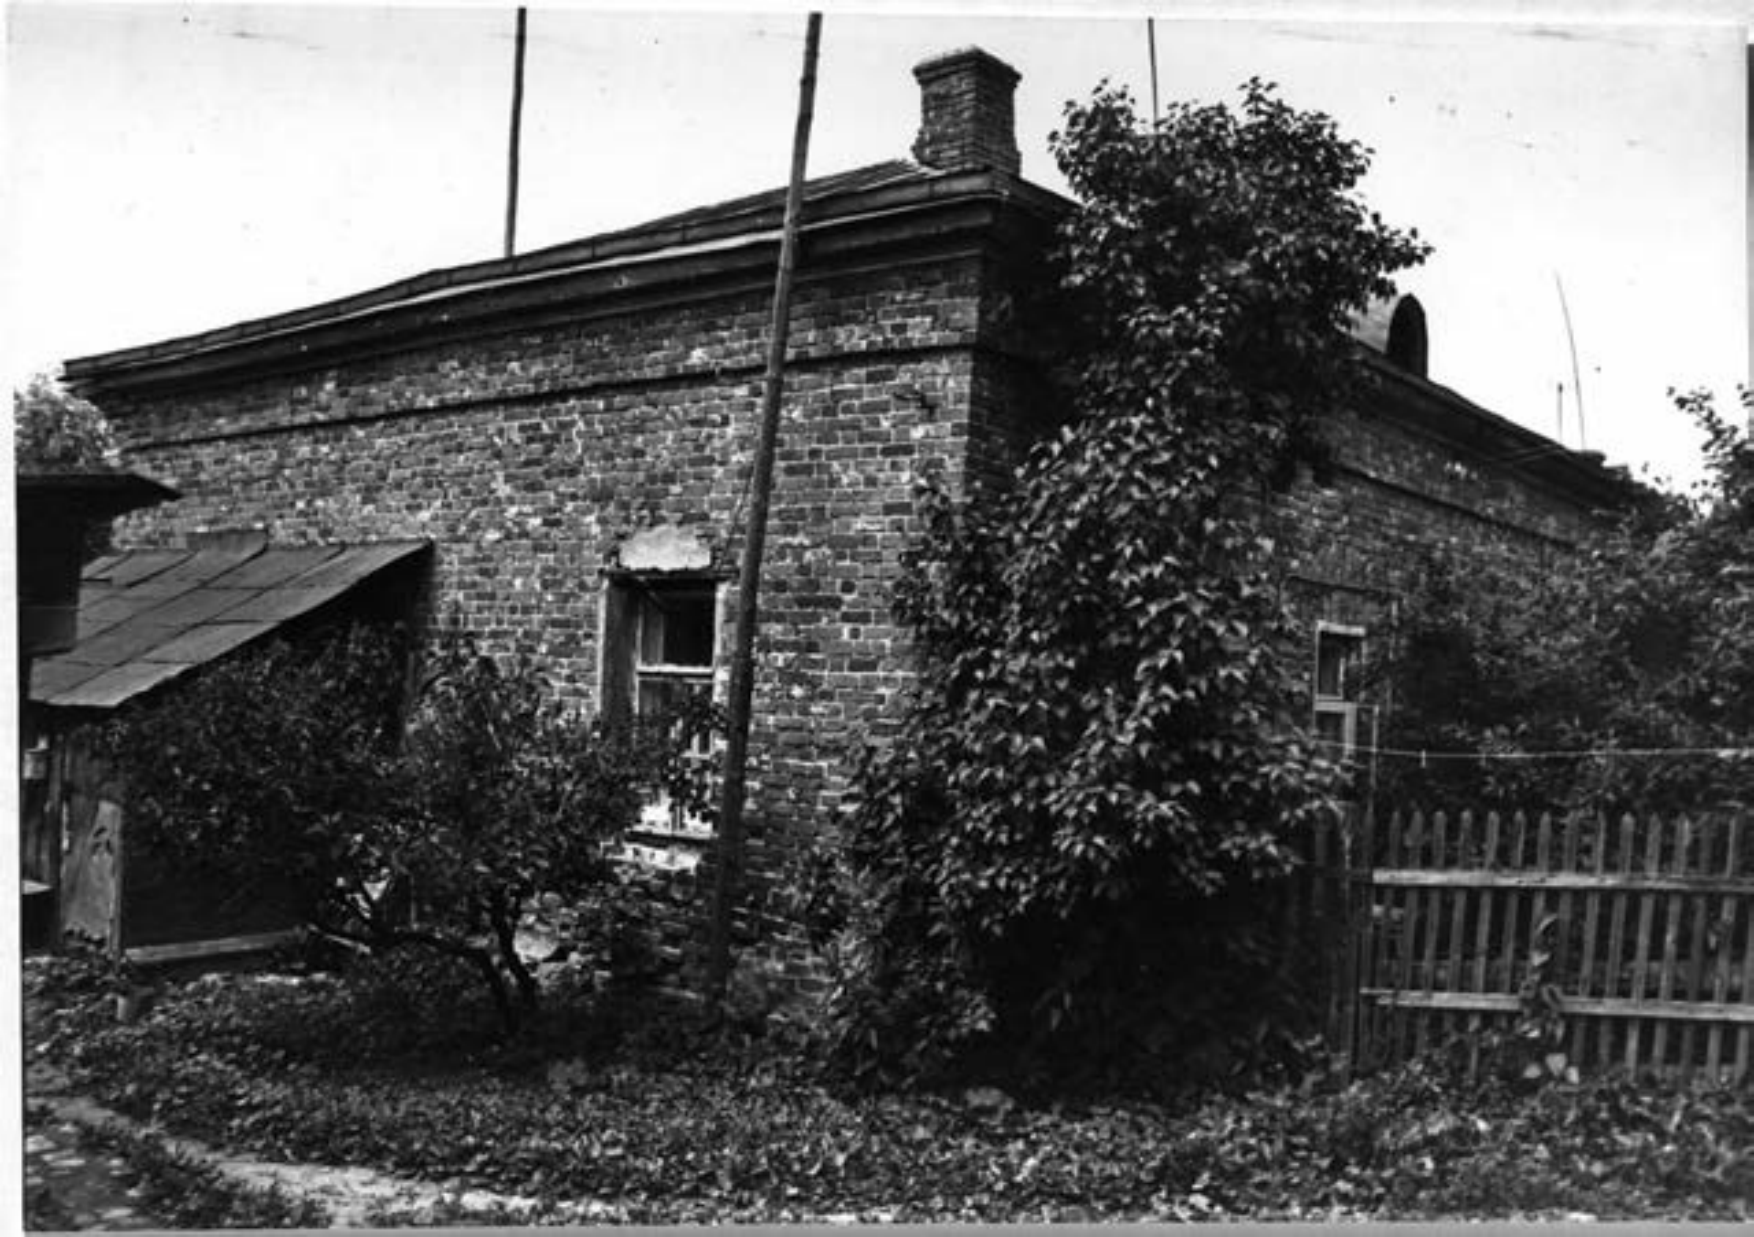
7 Моск. обл.,  
2, Воскресенск  
ус-ба Спасское.

Южный жилой флигель конюшного двора  
к. XIX - и XX в.

Вид с ю.-в.

Напротив каретного сарая в одну линию вытянулись три одноэтажных кирпичных жилых корпуса с подвалами, перекрытыми гофрированными сводами Монье. Декор фасадов очень скромный, он ограничивается упрощенным антаблементом. Венчающий карниз образован выступами кладки. Прямоугольные окна украшены рамочными штукатурными наличниками, преимущественно на западном фасаде, обращенном к реке. От кирпичной ограды сохранились только следы примыкания на углах зданий.

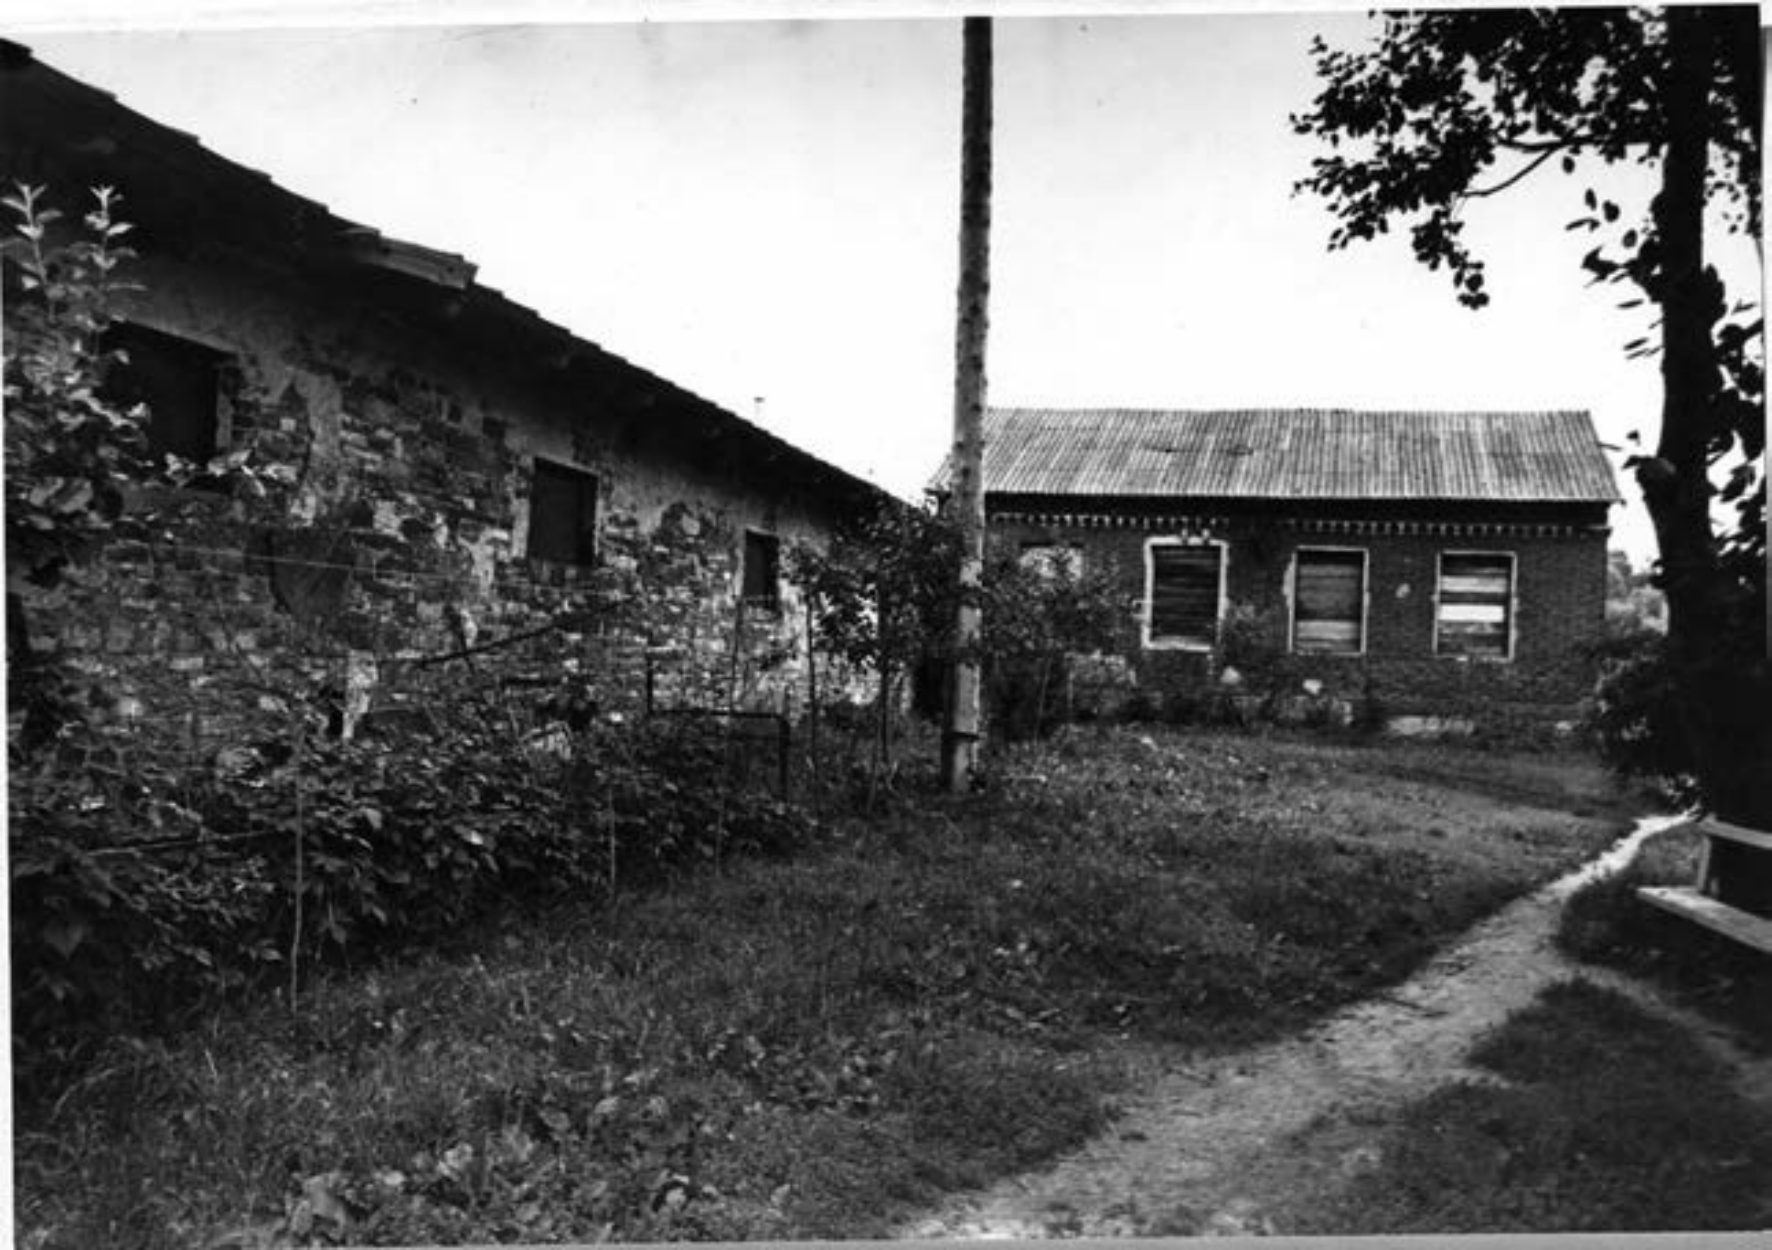
9. Моск. обл.

Вид на кузницу конного двора.

Общий вид с юго-запада.

В одну линию с конюшнями, на север от них, расположено кирпичное одноэтажное здание кузницы. Гладкие плоскости его боковых фасадов прорезаны четырьмя прямоугольными окнами, вход расположен с торцевого фасада. Весь наружный декор состоит из ленты ступенчатых кронштейнов в верхней части стены. Кровля двускатная, стропильной конструкции, по обрешетке покрыта шифером. Полы цементные.

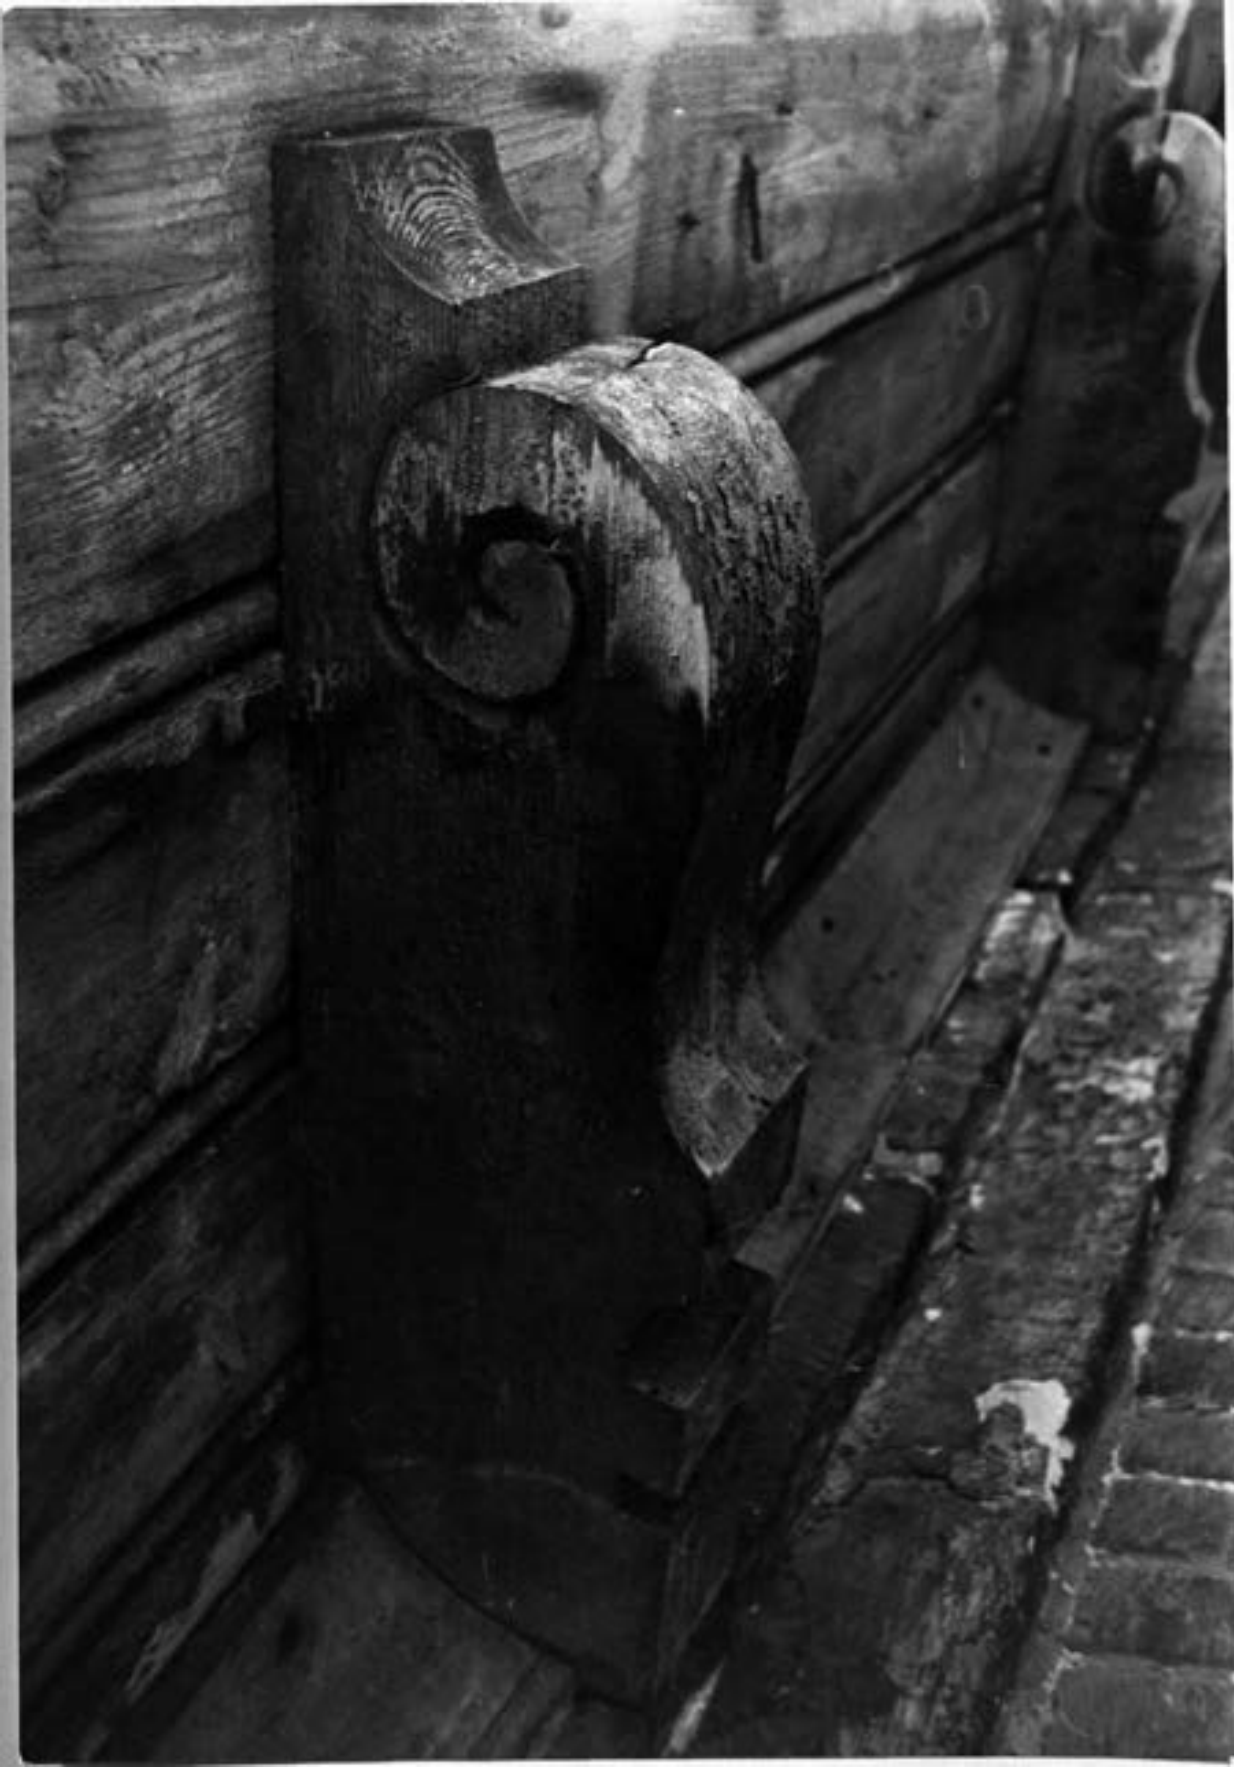
10 Моск. обл., Воскресенский р.  
1. Воскресенск.

Уражда Спасское к. XIX - н. XX в.  
Конюшни и каретник  
Консоль над свесом кровли

Комплекс конного двора расположен с северо-западной стороны от центральной жилой части усадьбы. В плане представляет каре, с одной стороны, граничит с корпусом скотного двора. В состав конного двора входят: каретный сарай с конюшнями и кузницей, и три жилых флигеля, которые были объединены между собой кирпичным забором. Все сооружения сложены из кирпича размером 24x12x7см на белокаменном цоколе. Система перевязки крестовая, пов затерт, раствор известковый. Фасады нештукатурены, в некоторых местах видны следы красной краски, наложенной по кирпичу. Доминирующее значение в композиции ансамбля занимает здание каретного сарая с конюшнями. К центральной повышенной, ныне двухэтажной его части, выступающей во двор ризалитом, по сторонам примыкают низкие длинные корпуса. По сведениям местных жителей, центральная часть здания имела вертикальное завершение, возможно, бельведер или шпиль. Архитектура здания предельно скупа и лаконична. Полочки над небольшими окнами с лучковой перемычкой в боковых корпусах образованы выступом кирпичной кладки, межэтажный карниз центрального корпуса украшен лентой поребрика. Первоначальные оконные проемы сохранились лишь на восточном фасаде, на западном все окна растесаны, во время переоборудования здания под жилые помещения. Три больших арочных проема ворот в центральной части здания превращены в окна, корпус разделен на два этажа. Кровли стропильной конструкции по обрешетке покрыты железом. Дополняют декоративное убранство сооружения резные фигурные консоли, которые поддерживают большой свес кровли.
