ПАМЯТНИКИ ИСТОРИИ И КУЛЬТУРЫ СССР (недвижимые)

ПАСПОРТ

I. НАИМЕНОВАНИЕ ПАМЯТНИКА Усадьба Спасское. Комплекс скотного двора

МОСКОВСКАЯ ОБЛАСТЬ, ВОСКРЕСЕНСКИЙ РАЙОН
Г. ВОСКРЕСЕНСК, УСАДЬБА СПАССКОЕ
СКОТНЫЙ ДВОР К. XIX-НАЧ. XX В.

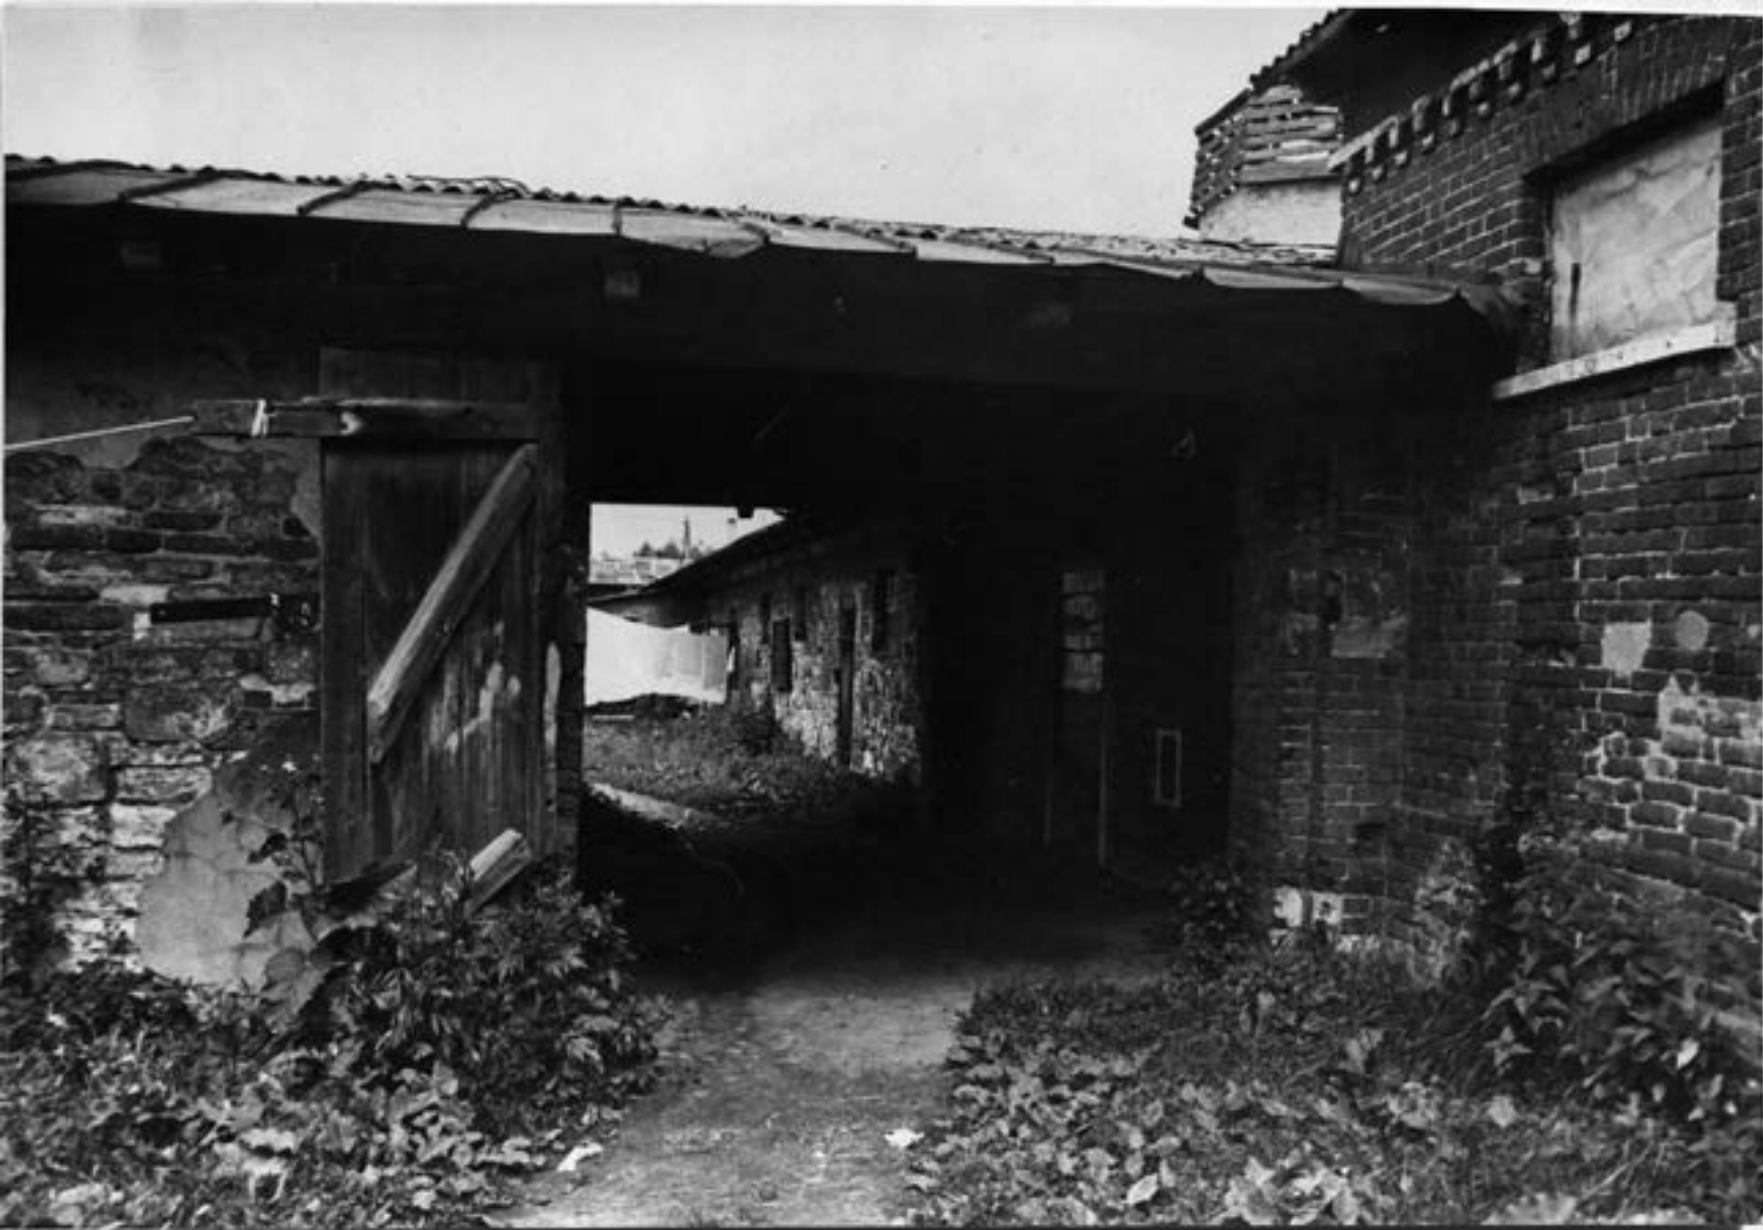
5 Моск. обл.,
Воскресенский р-н,
уч-ба Сивеево.

Скотный двор к. XIX в. - к. XX в. в.

Городские ворота между конной и
стейковой дорожками (у рузниц)

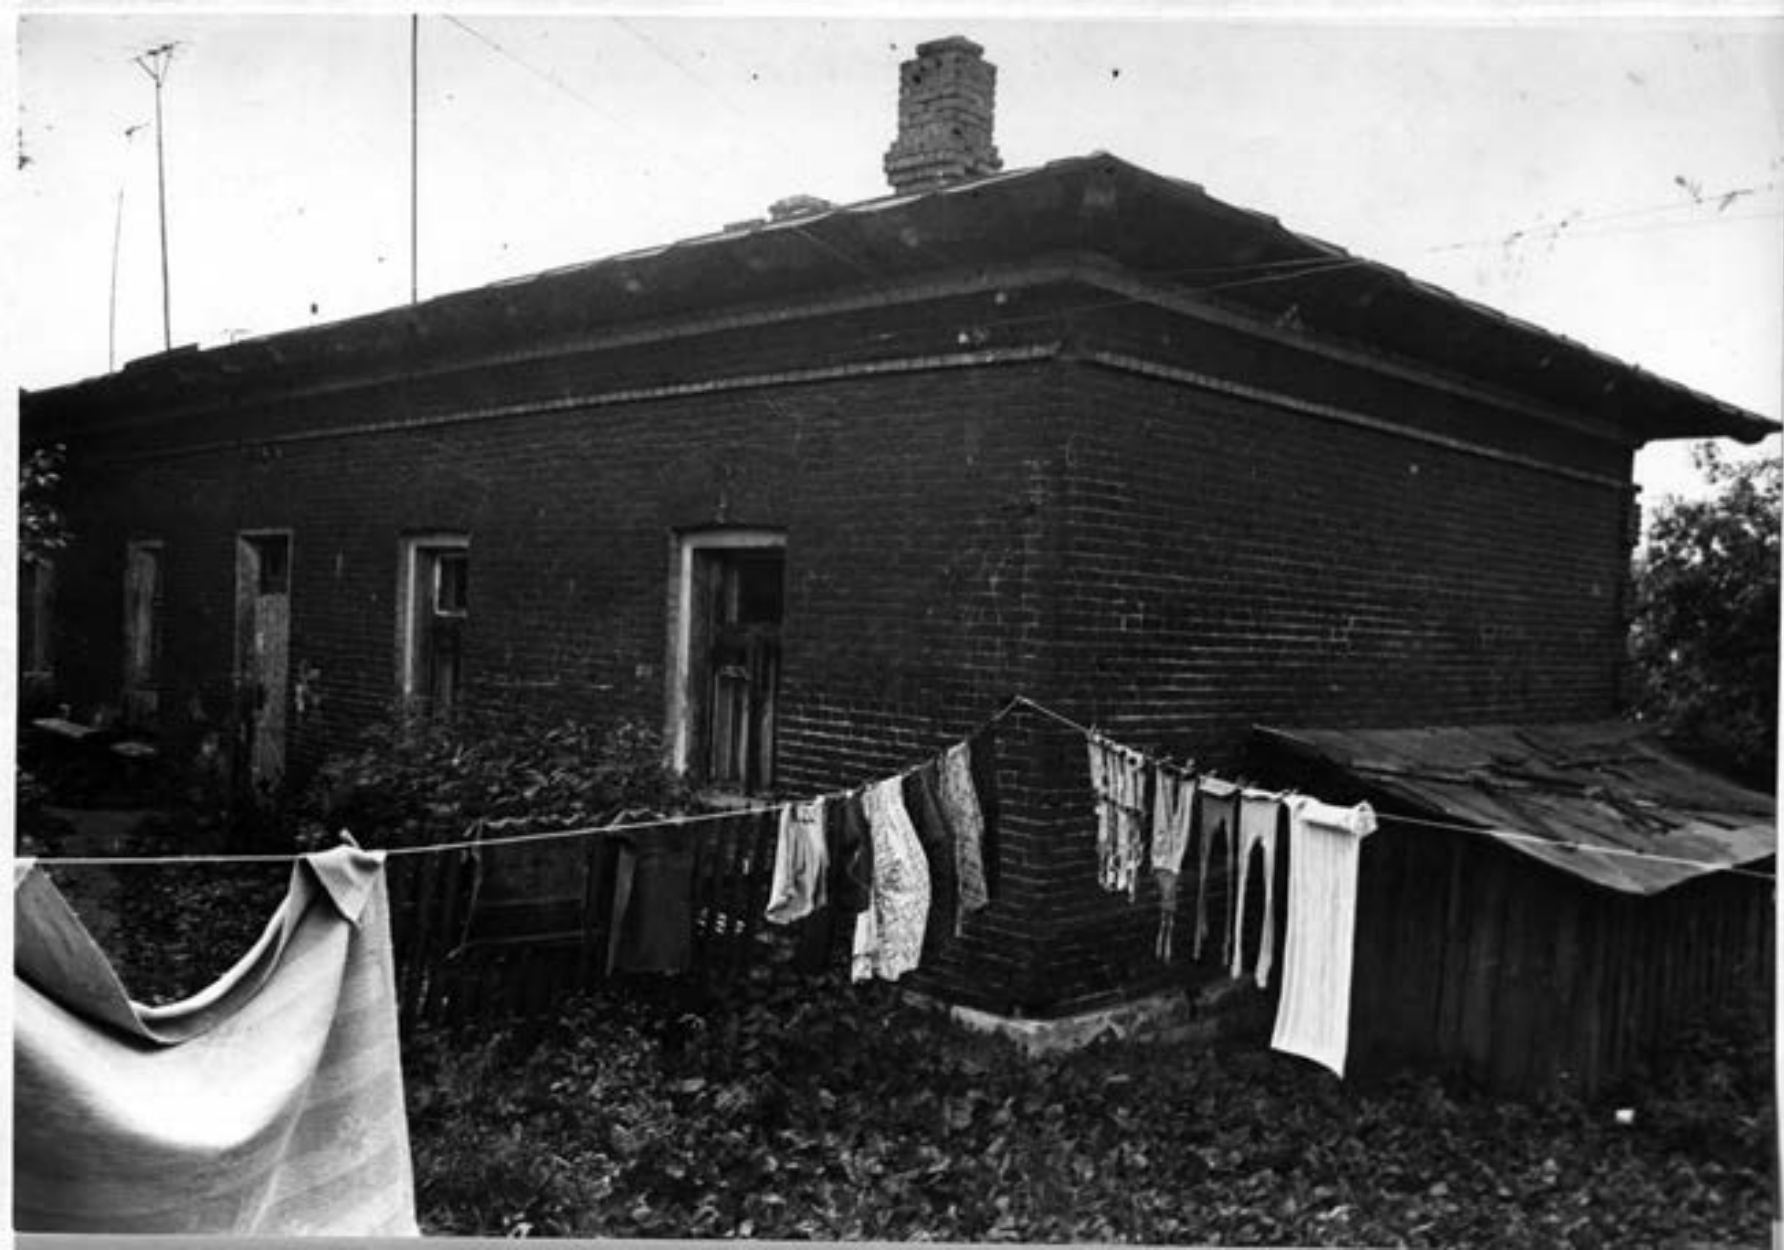
6 Моск. обл., Воскресенский р.
г. Воскресенск.

Место размещения скотного двора

Вид с с-в.

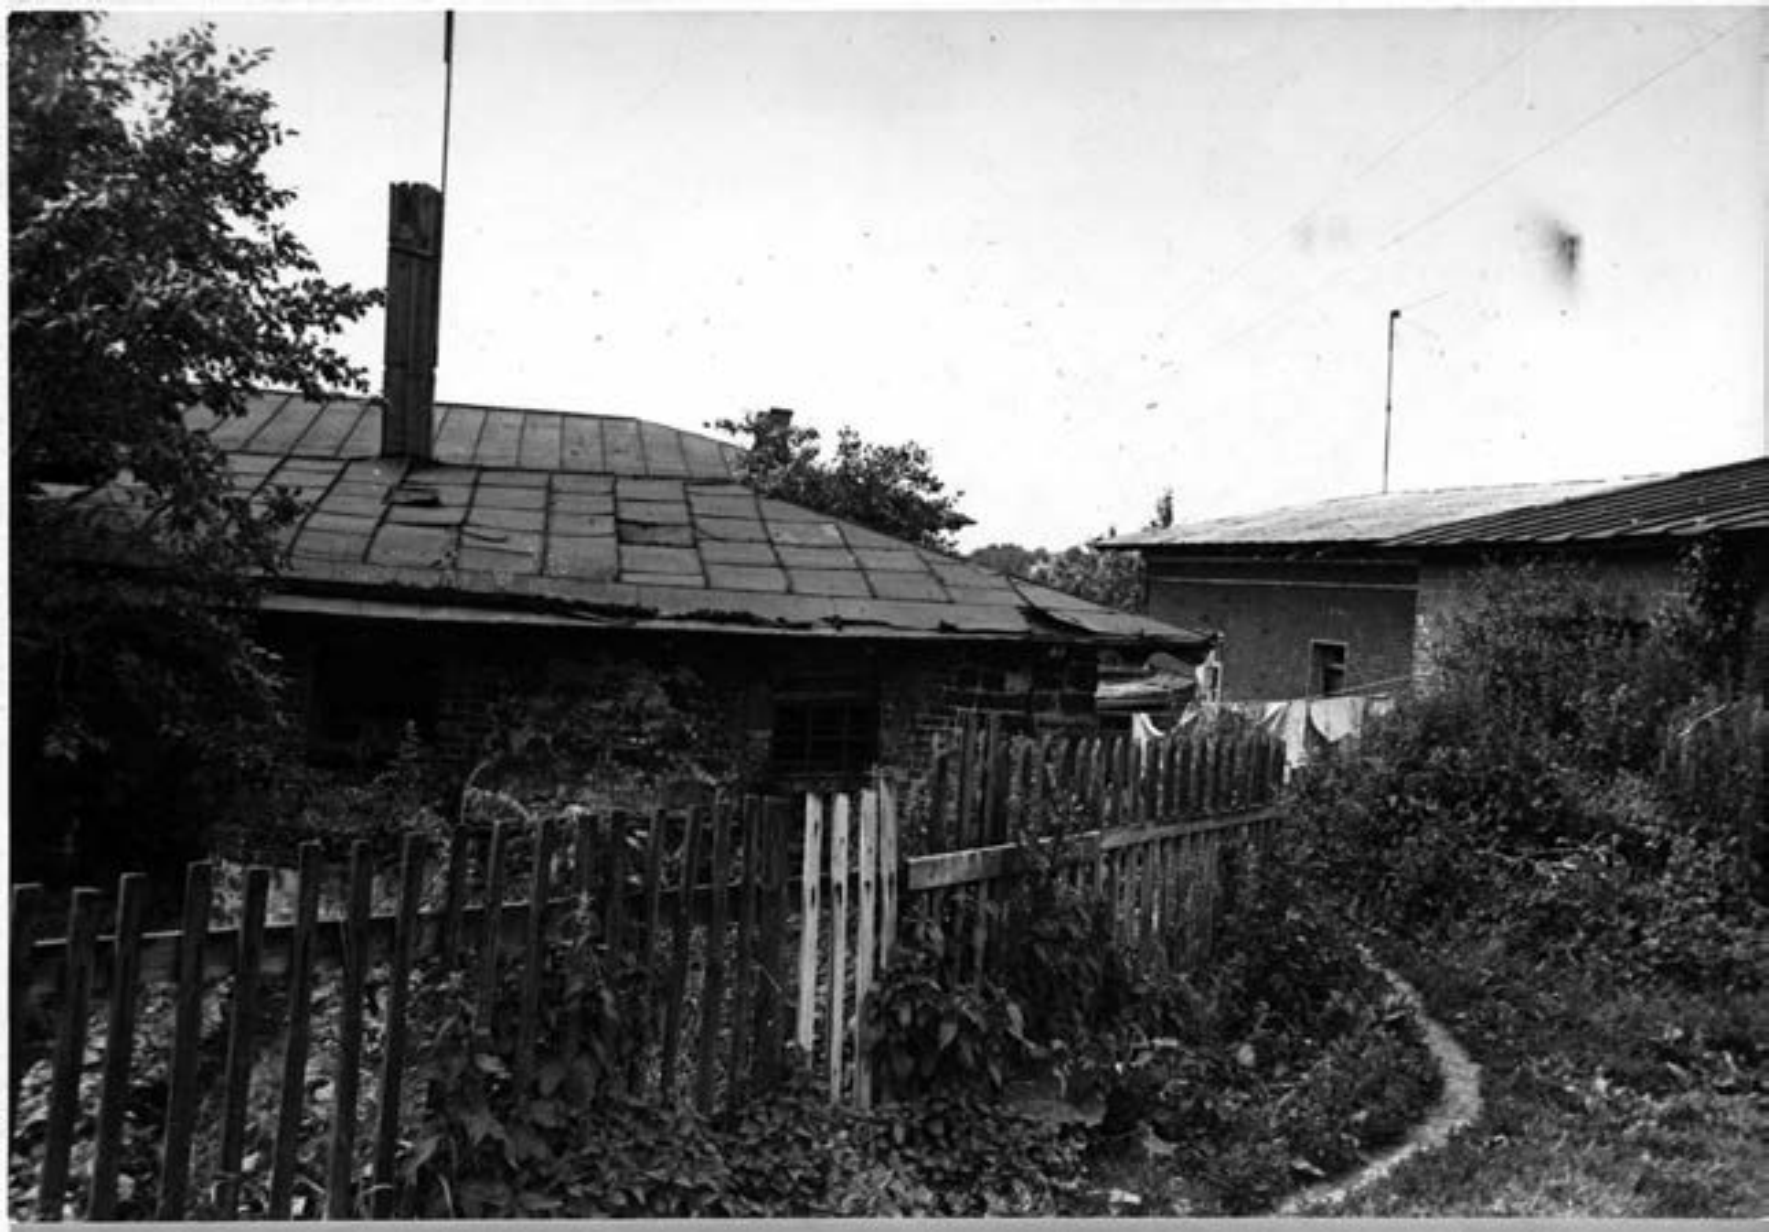
7

Смотровый двор а. XIX - нач. XX вв.

Вид с сев.-востока.

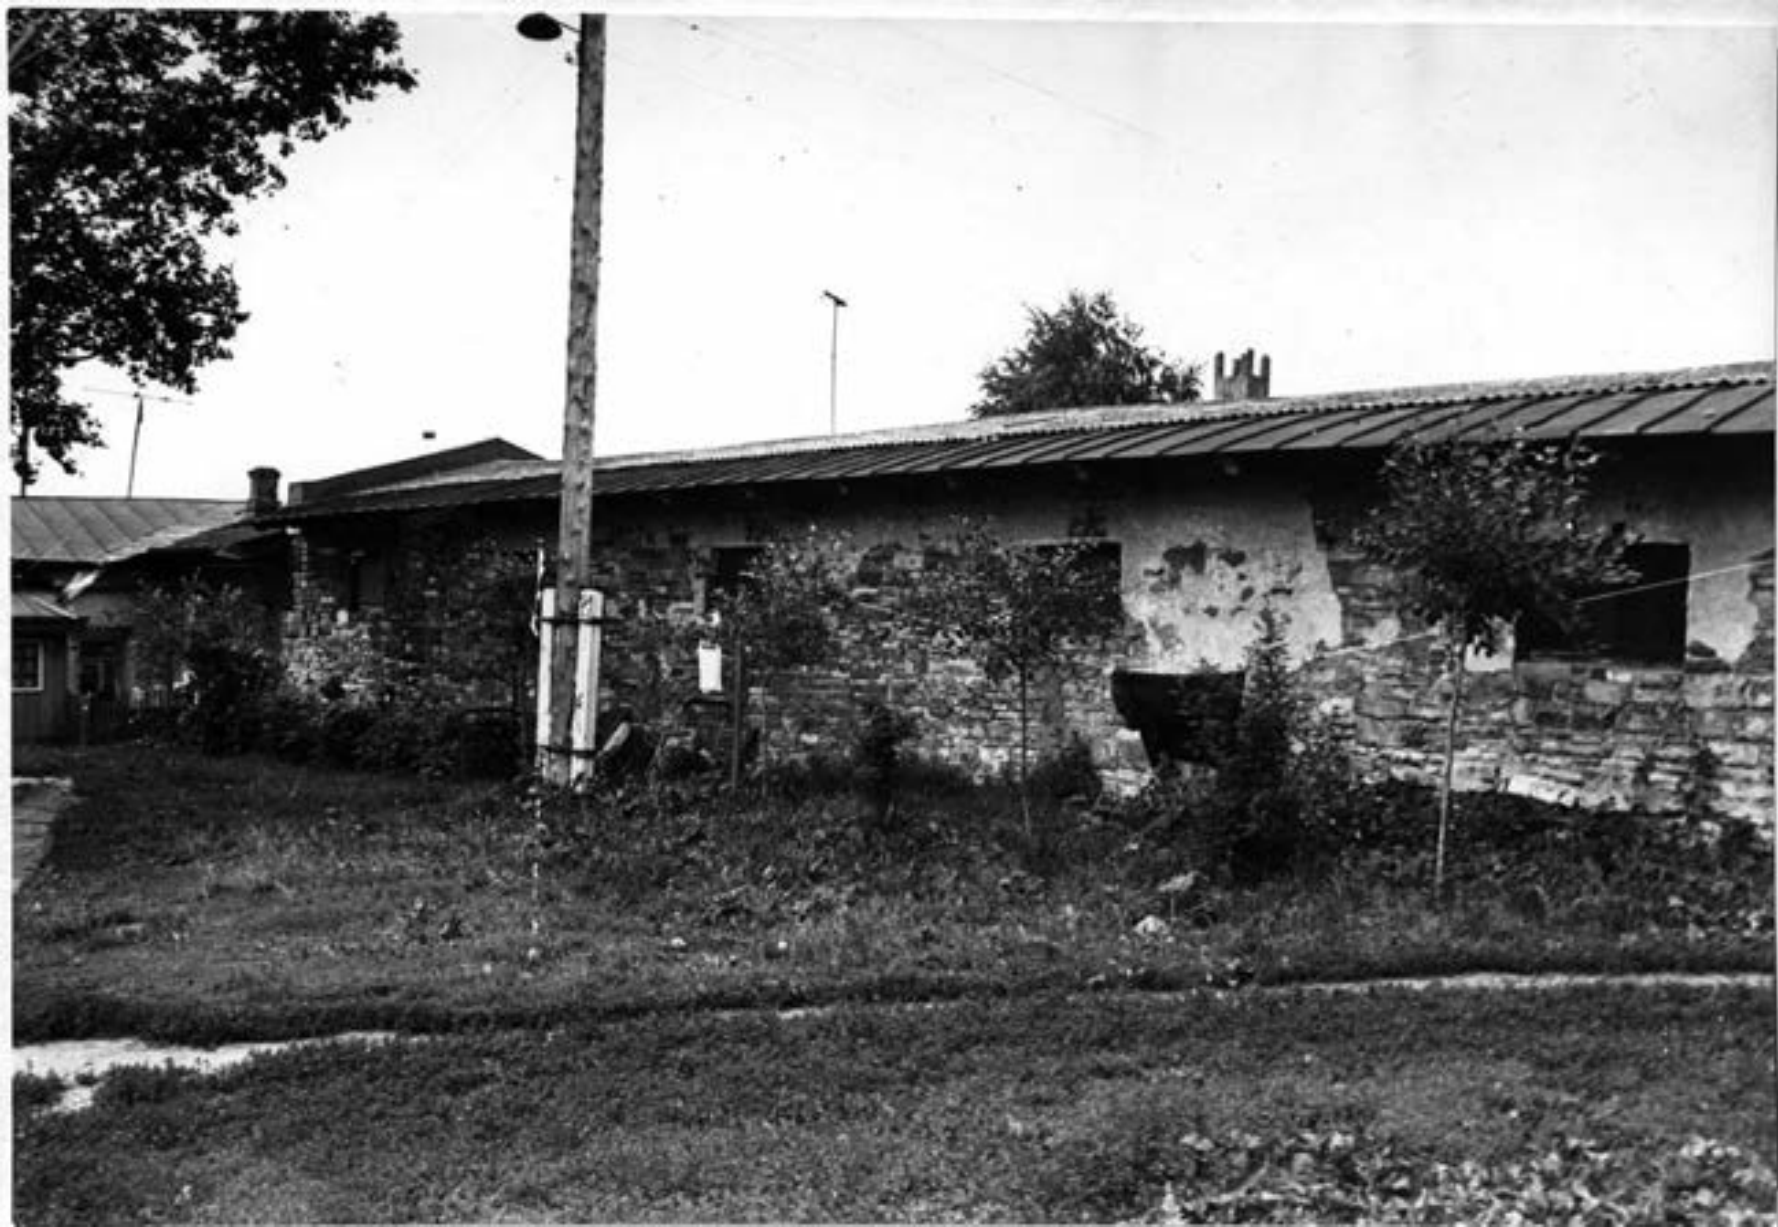
8 Моск. обл.
Воскресенский р-н,
уч-да Славское.

Ворнуе коровника на скотном дворе,
к. XIV - и XV в.

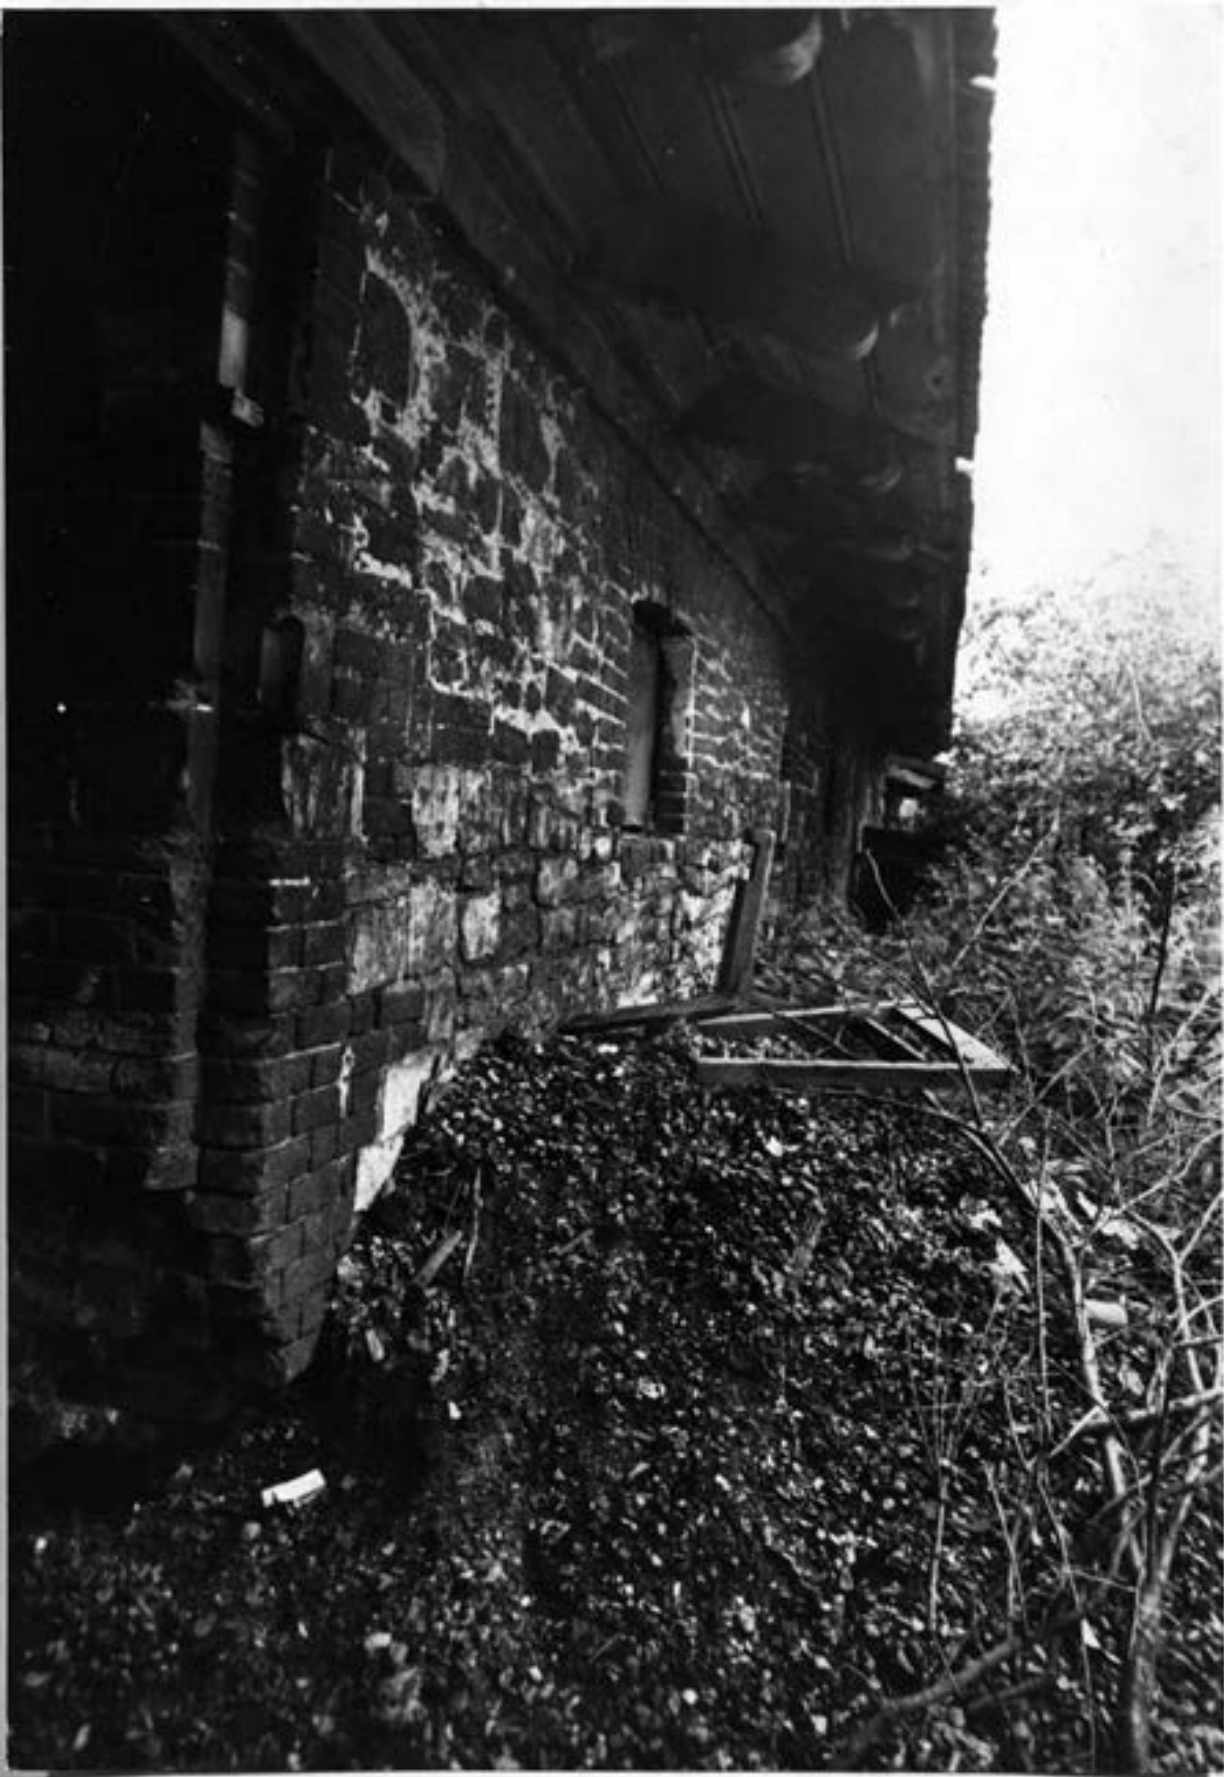
№ Моск. обл., Прохресненский р.
г. Прохресненск,
уч-ба Славяно-русского

Коровник скотного двора.
Фрагмент южного фасада

Одноэтажные корпуса коровника и свинарника сложены из грубо обработанных блоков известняка. Небольшие оконные проемы с лучковыми перемычками и дверные проемы выложены из кирпича. Смешанная кирпичная и белокаменная кладка придает фасадам этих сооружений, почти лишенным декора, особую живописность. Расположенные с западной стороны комплекса три упомянутые одноэтажные здания служб сложены из кирпича на белокаменном цоколе (размер кирпича 21,5x10,5x6 см). Система перевязки крестовая, шов затерт, раствор известковый. Нештукатуренные фасады имеют темно-красный цвет кирпича. Декор этих построек очень скромный. Стены завершены гладким фризом и несложным карнизом. Оконные проемы прямоугольные, на западном фасаде обработаны штукатурными профилированными рамочными наличниками. Кирпичная ограда разделена столбами на небольшие прясла, которые

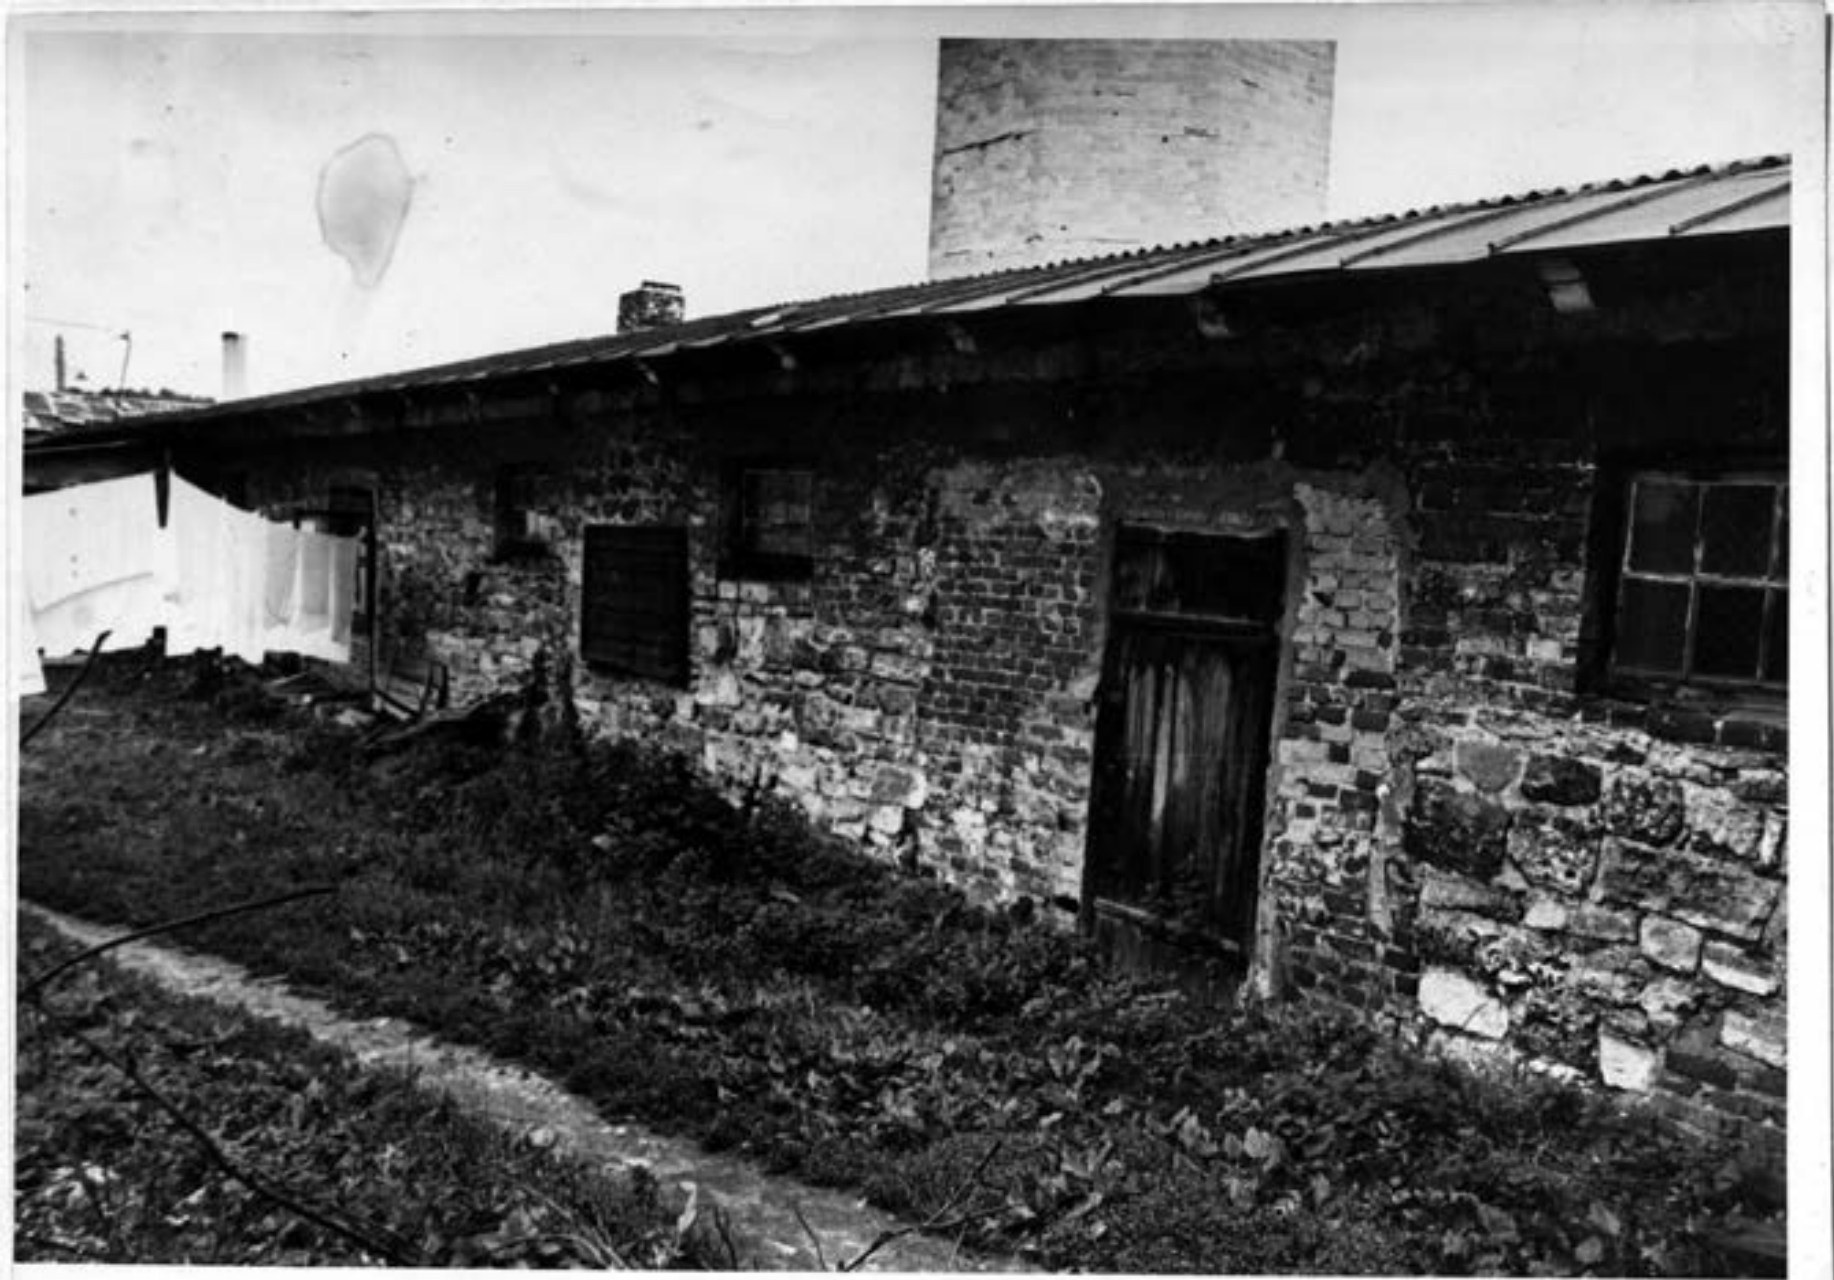
9 Моск. обл.,
Воскресенский р-н,
уч. д. Сивасково.

Фронт хоровика на скотном дворе.
к. XIX - к. XX в.в.

Принадлежит западному фасаду
