П А С П О Р Т
НА ПАМЯТНИК АРХИТЕКТУРЫ И ансамбль

Новый справочный №	Старый справочный №	Наименование и адрес памятника	Основная дата памятника
		Парк с. усадьбы В.И.Танеева с. Демьяново в 1 км. от Клина Клинский р-н; Моск. обл	XVIII-XIX вв

П А С П О Р Т
НА ПАМЯТНИК АРХИТЕКТУРЫ

Новый охранный №	Старый охранный №	Наименование и адрес памятника	Основная дата памятника
		Служебное здание / о. дачные комнаты / о. гр. имени В.И.Танеева с. Демьяново в 1 км. от г. Клина, Клинский р-н, Моск. обл.	XV в.

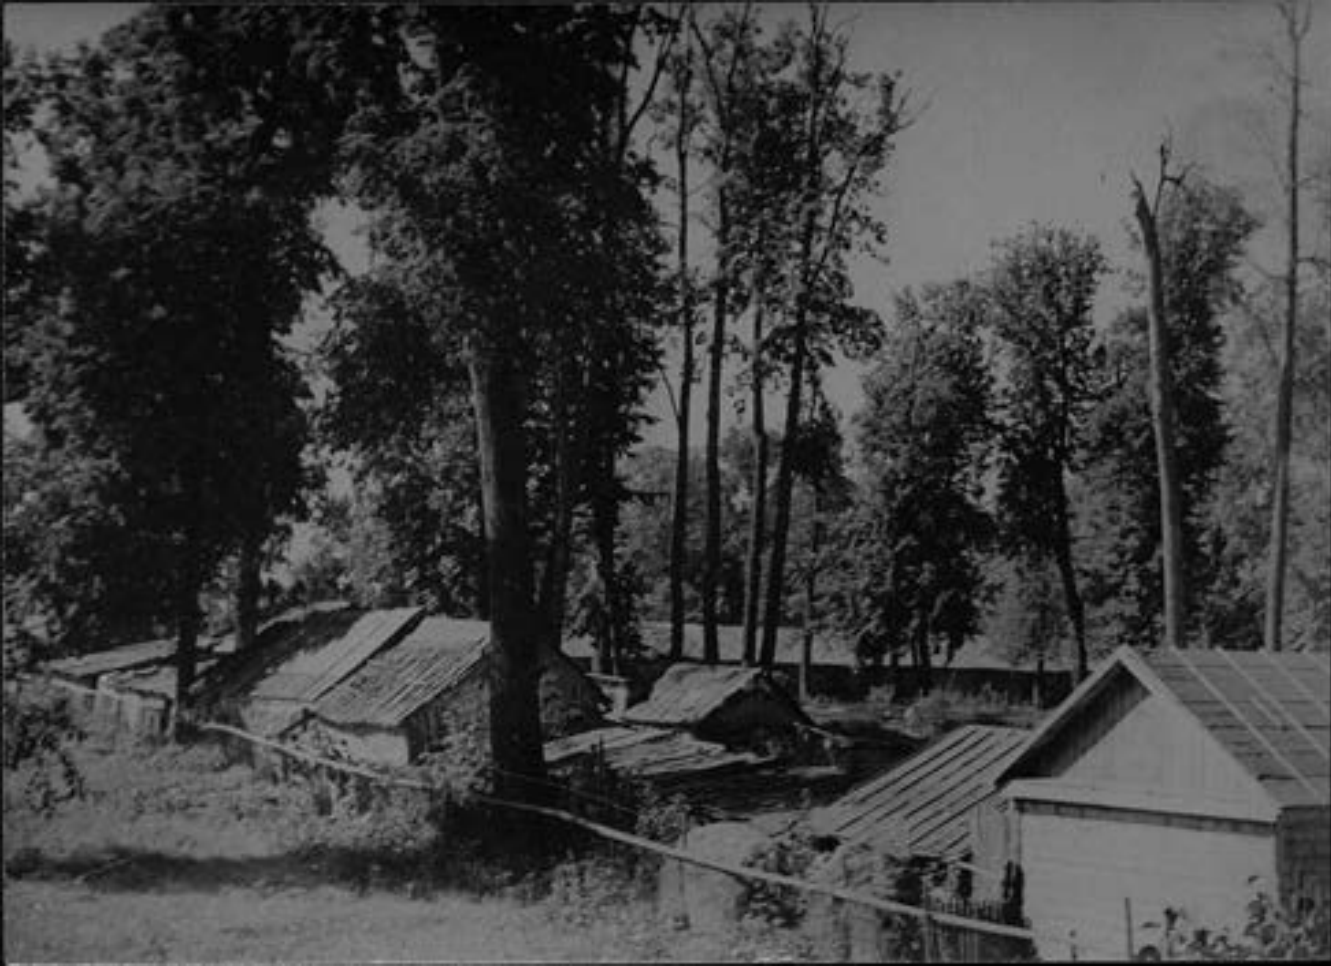
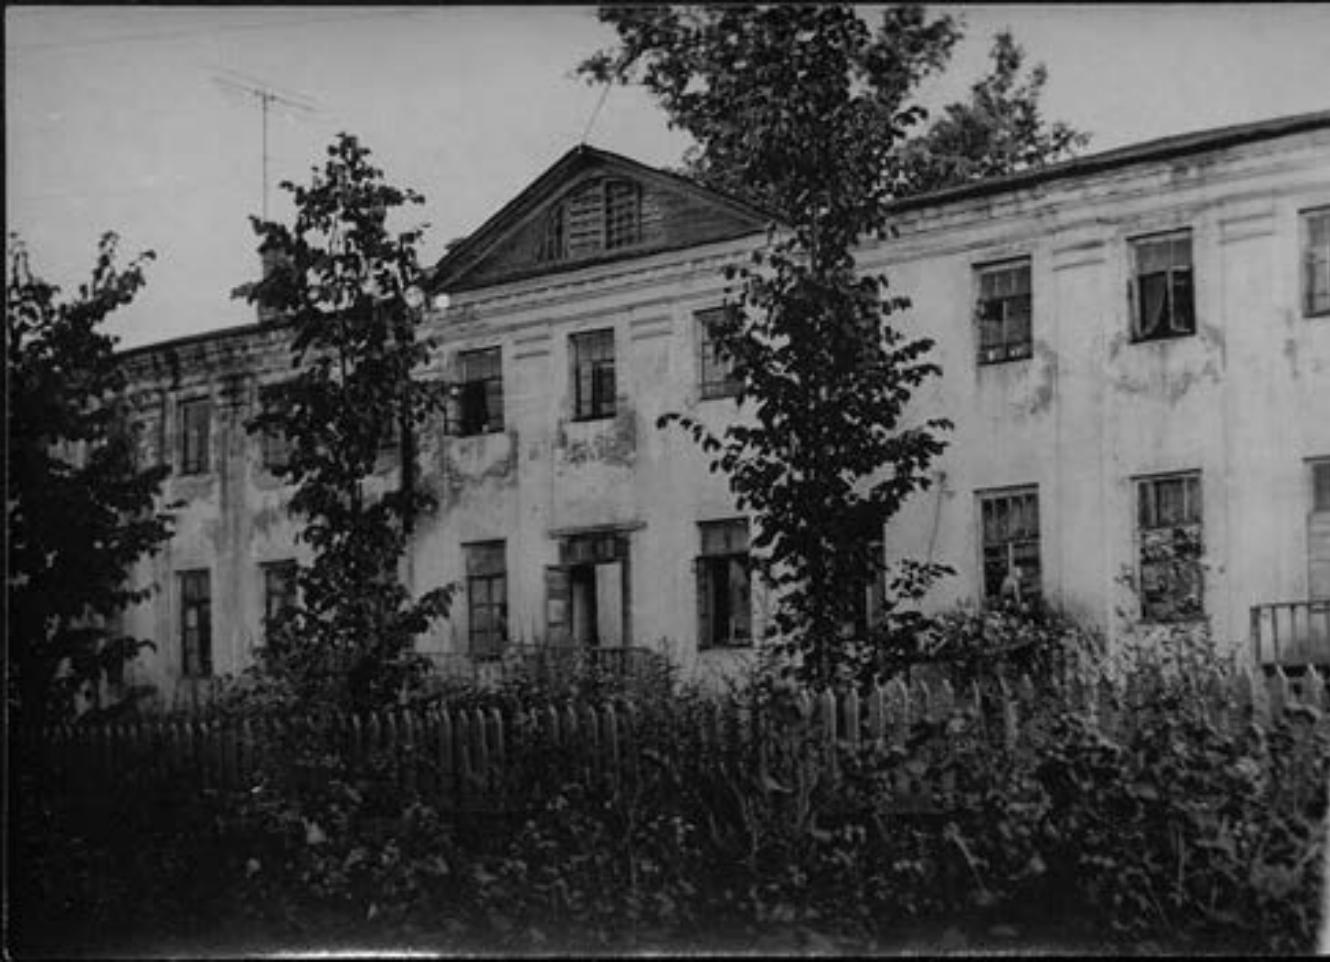
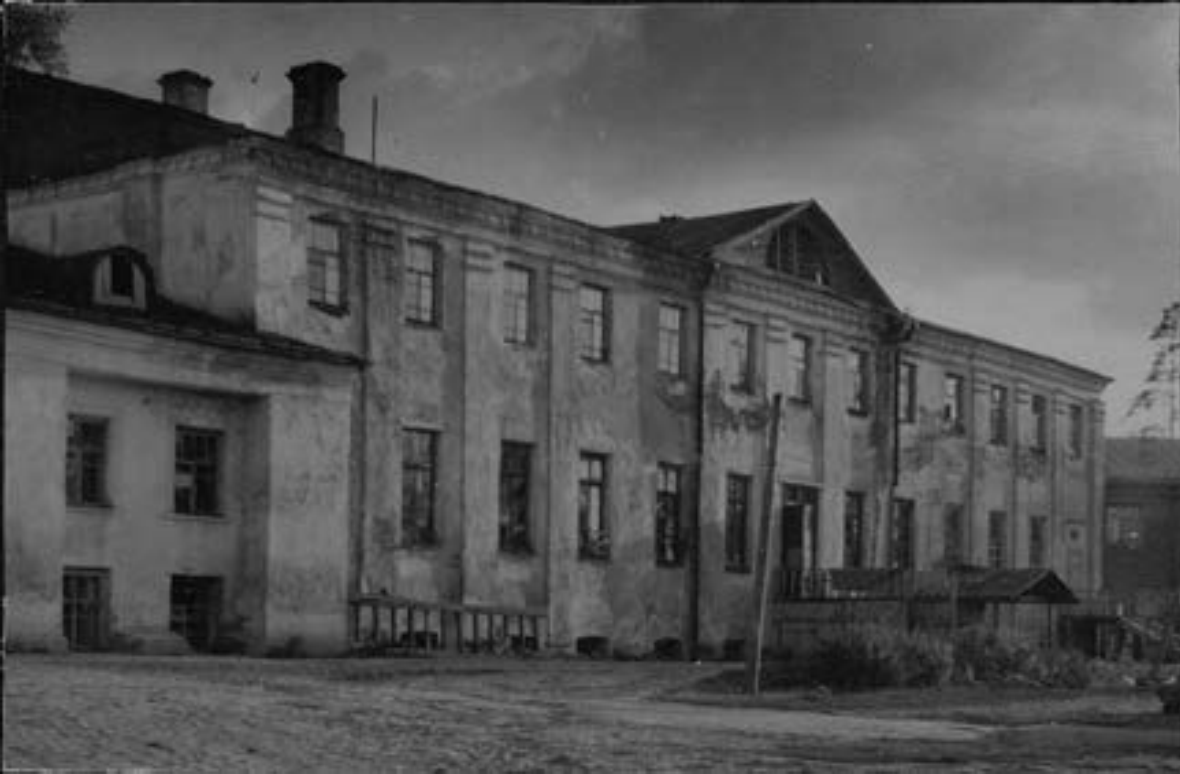
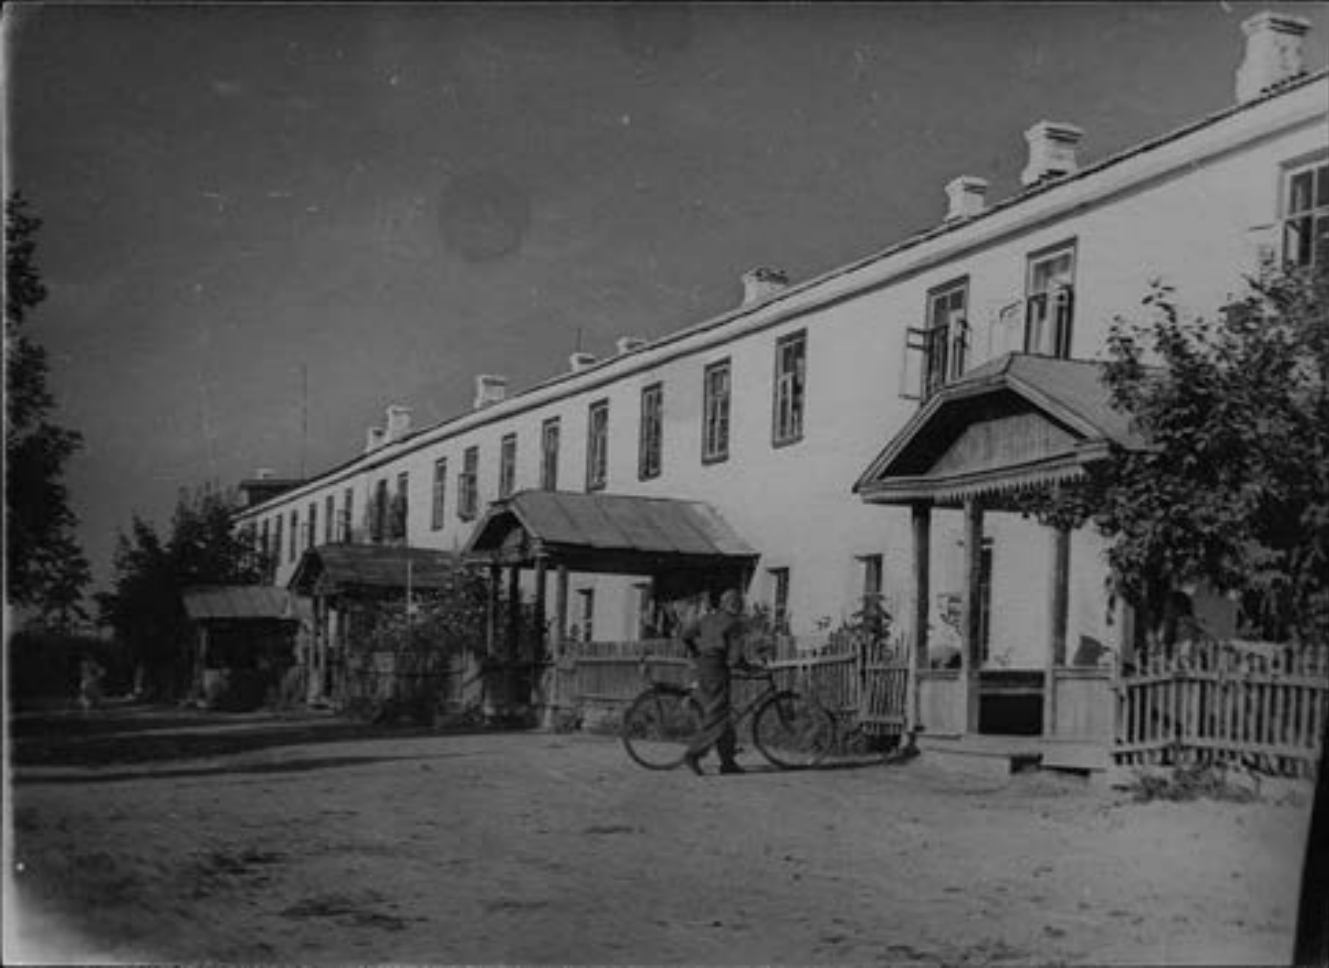
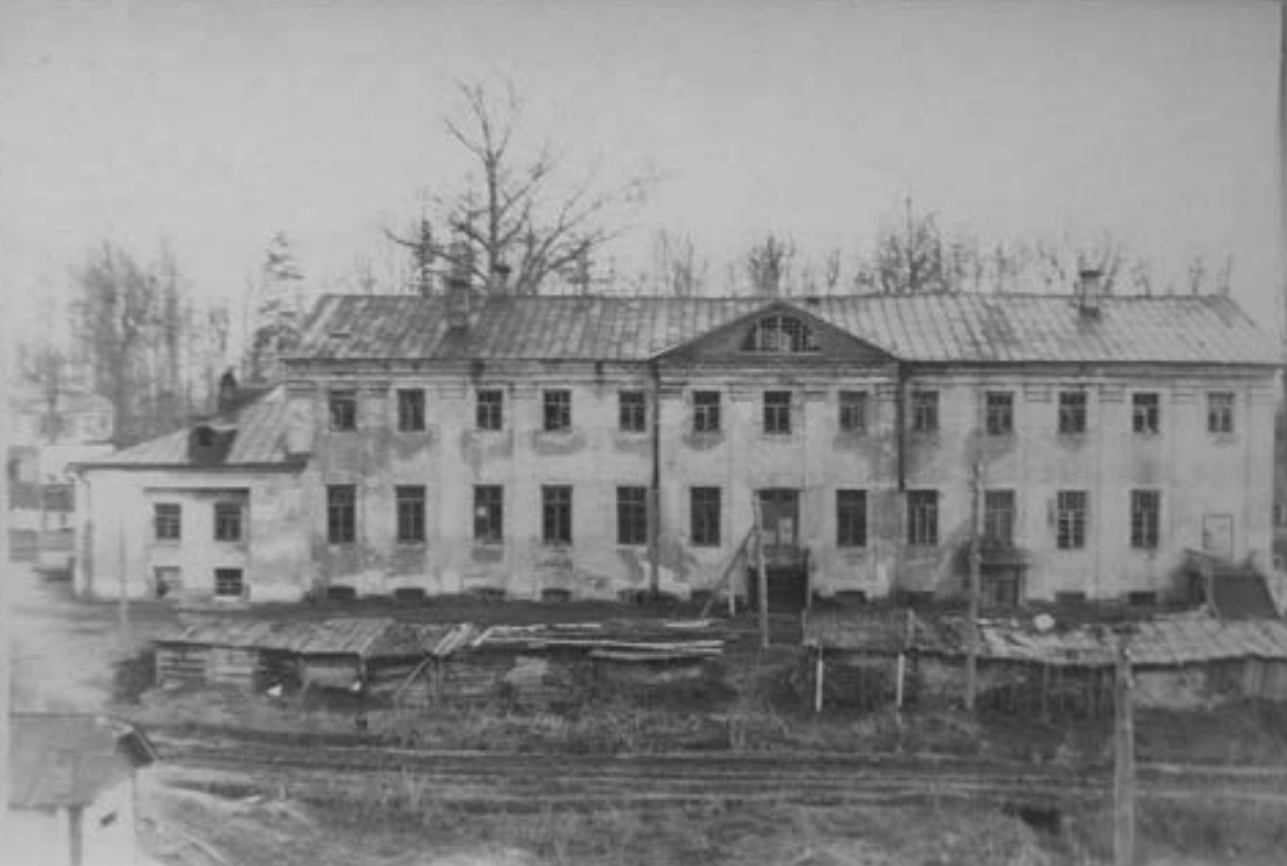
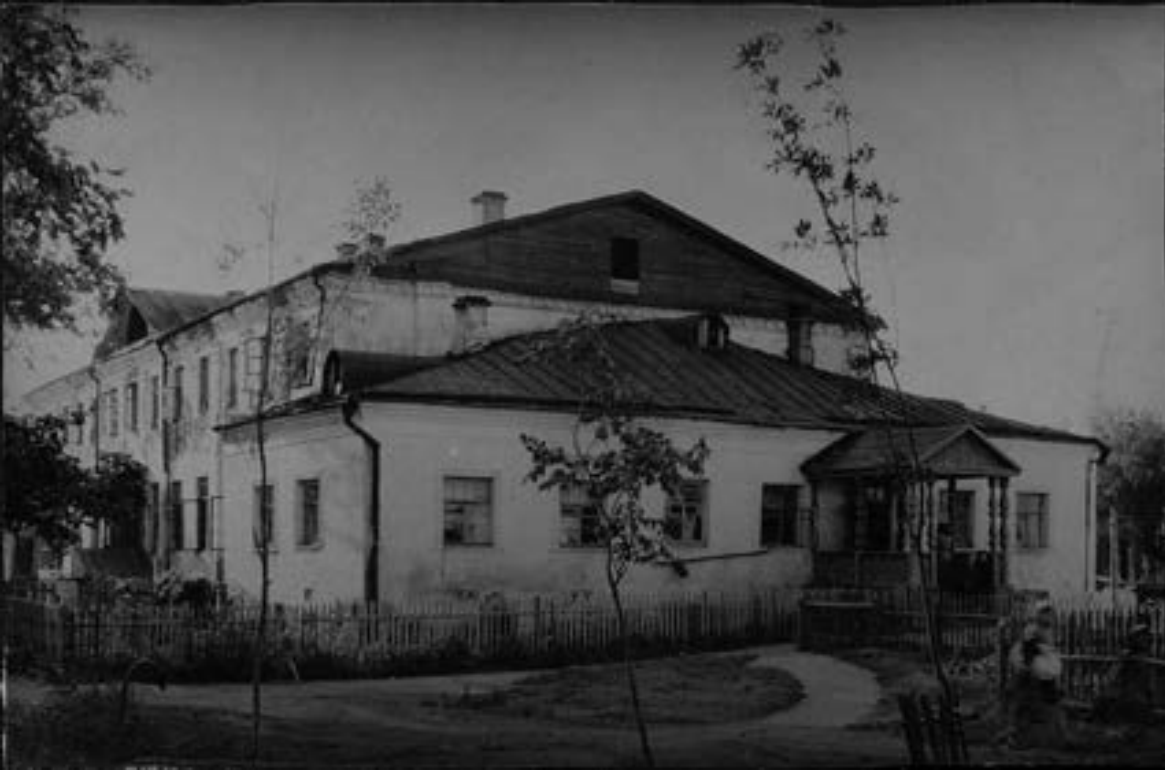
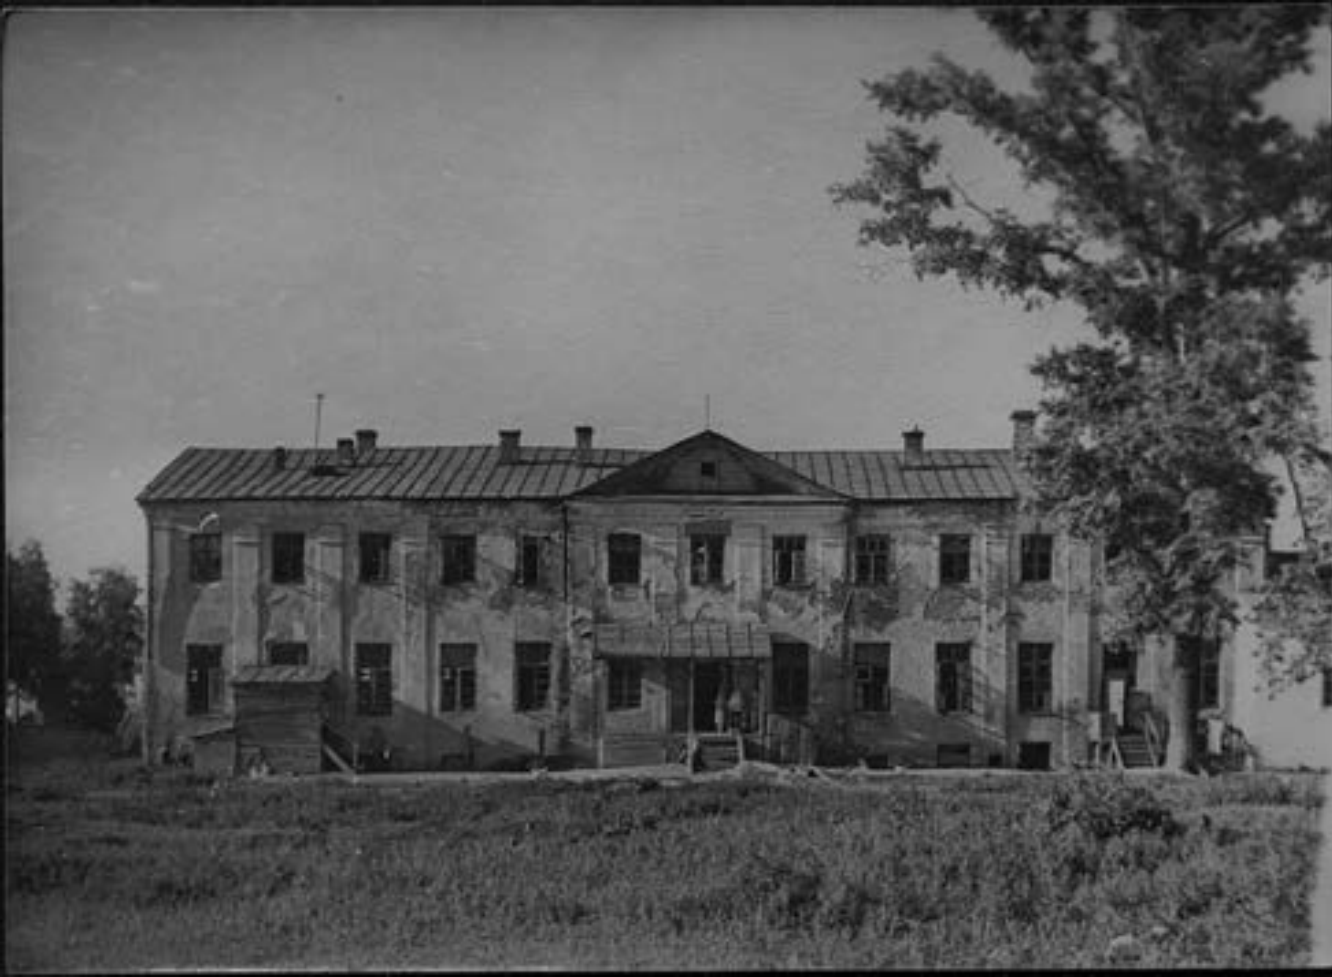
9. Фото

Схема парка в Демьяново около с/р. Клина Общая площадь около 15 га

- А. Линовский парк
- Б. Линовская роща
- В. Березовая роща
- Г. Быв. березовый и
- Д. еловый лес-парк
- Е. Быв. еловый-березовый парк-лес и
- Ж. Быв. линовский парк-лес

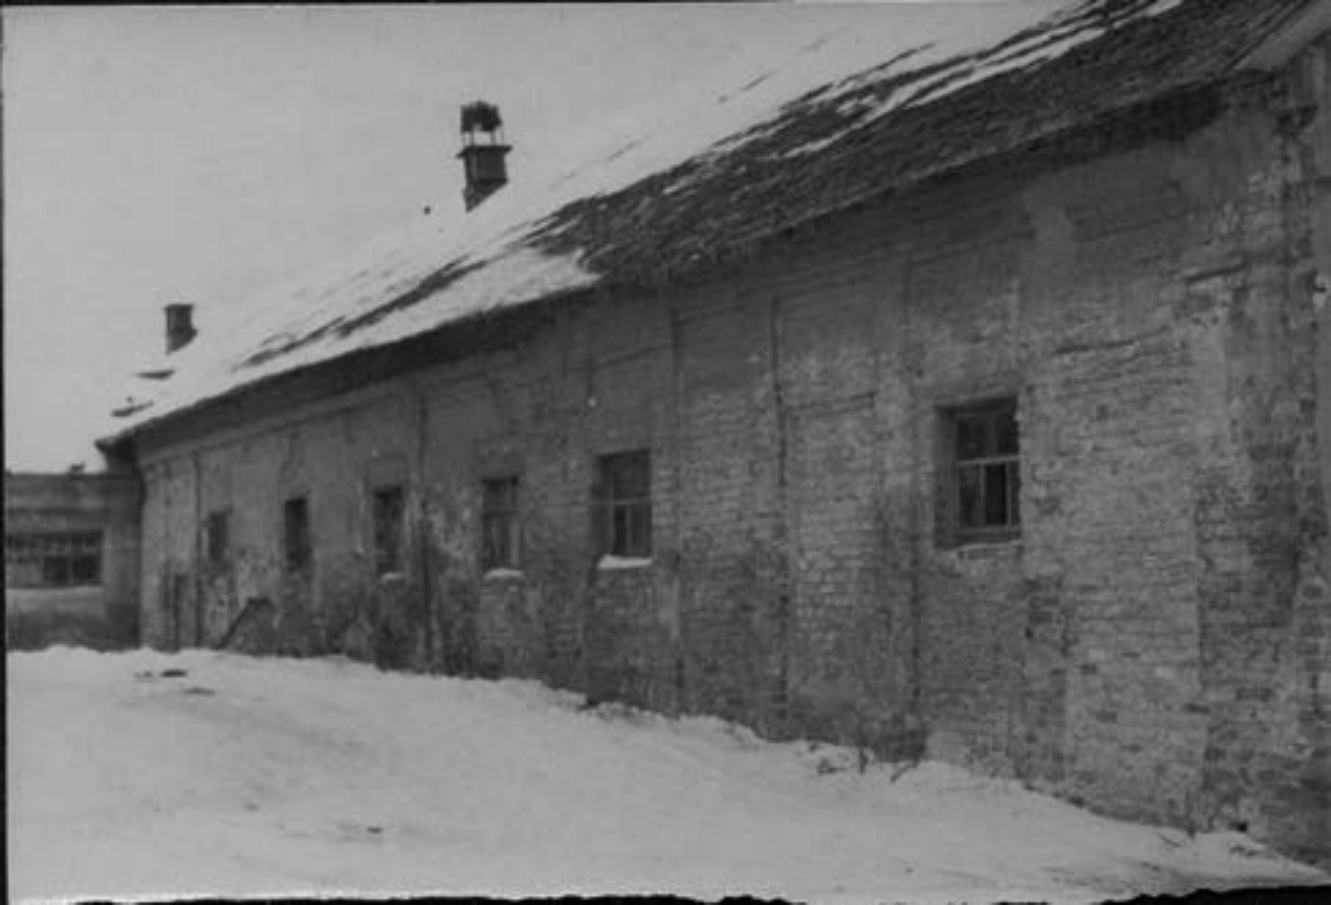
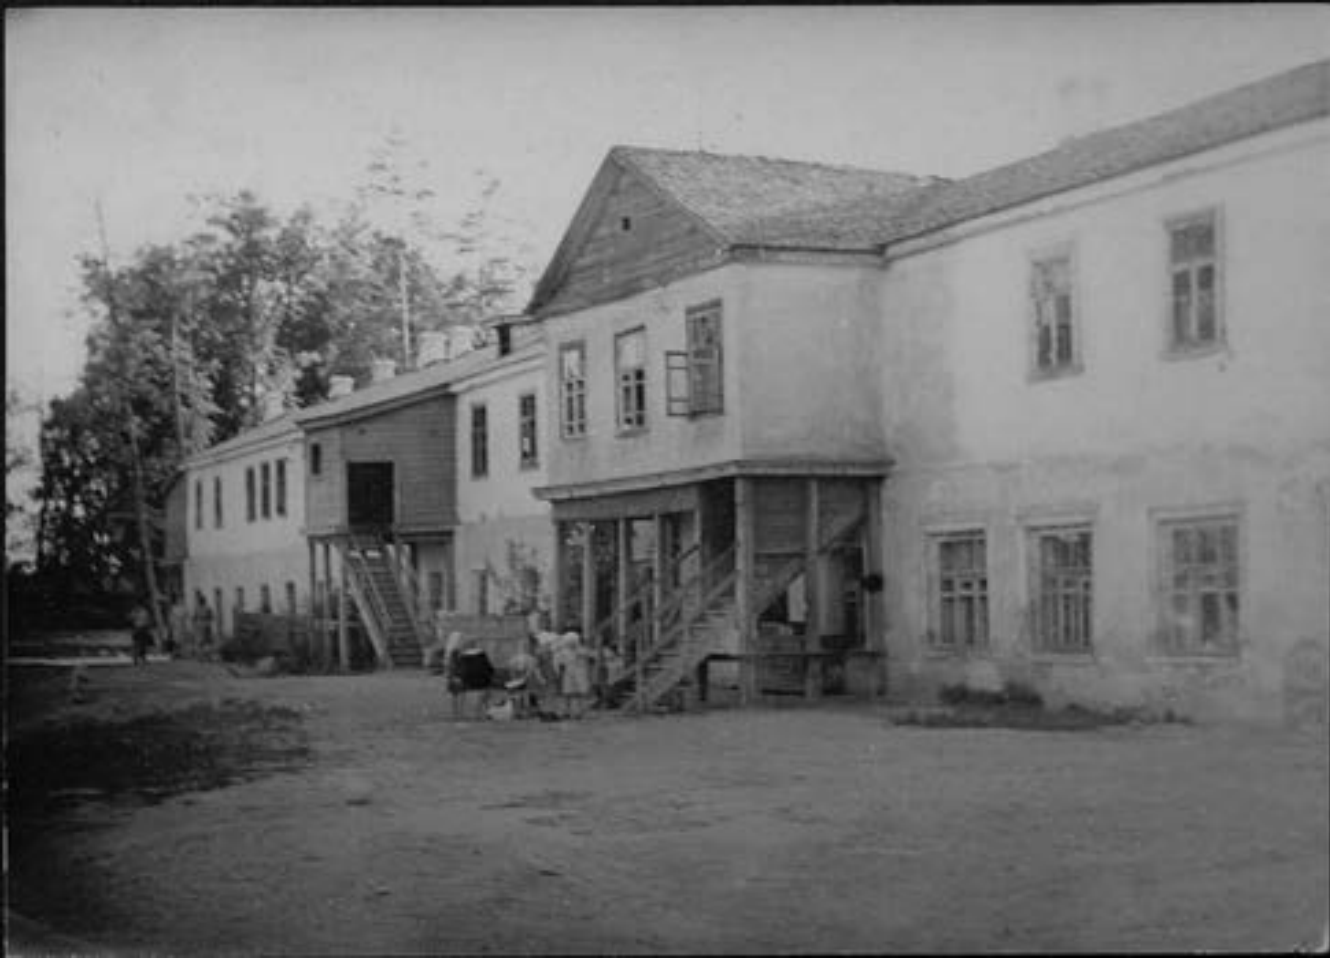
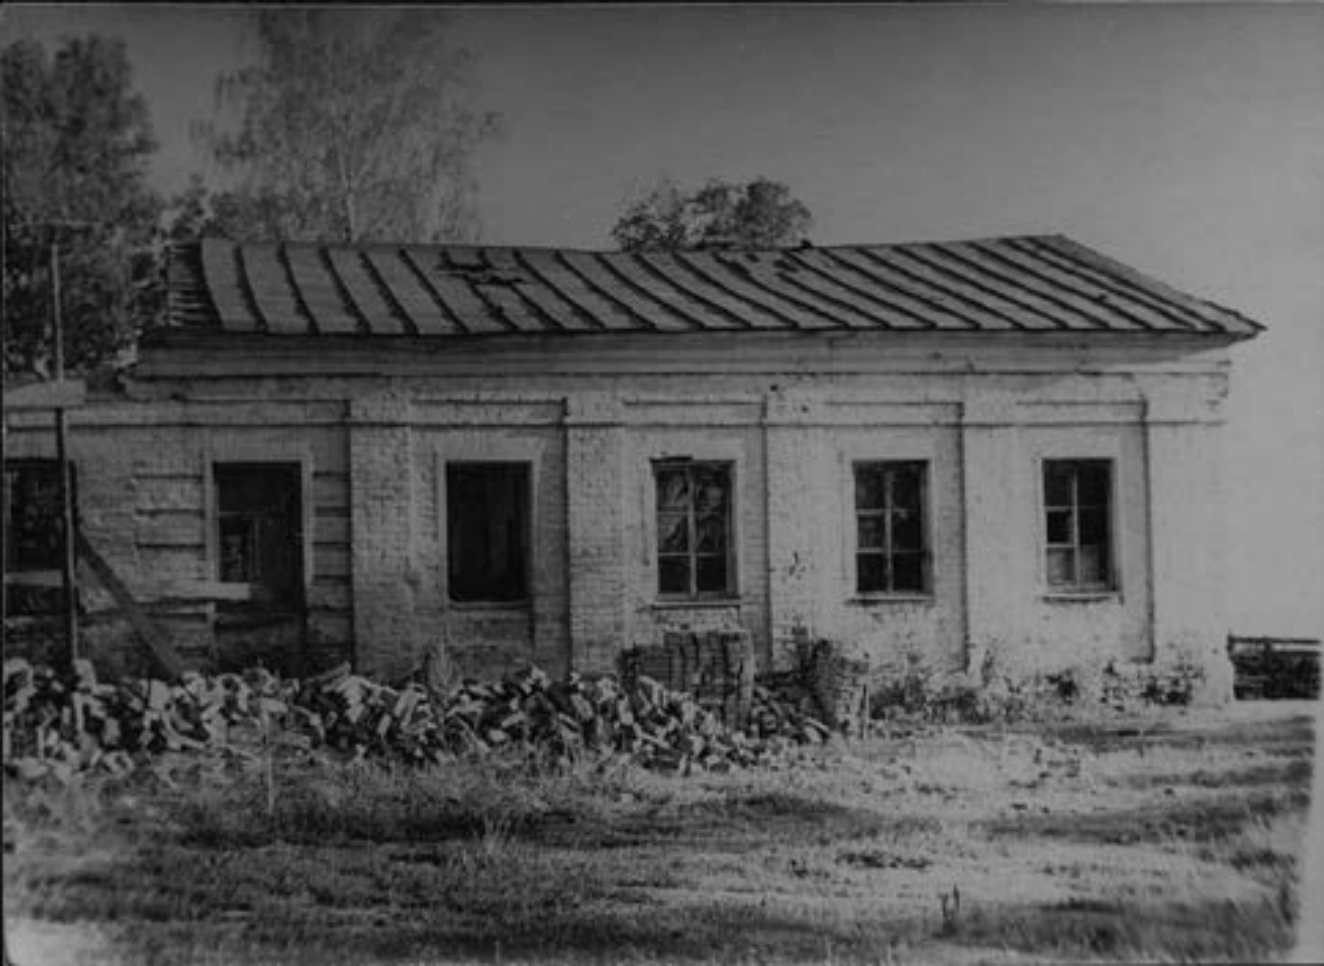
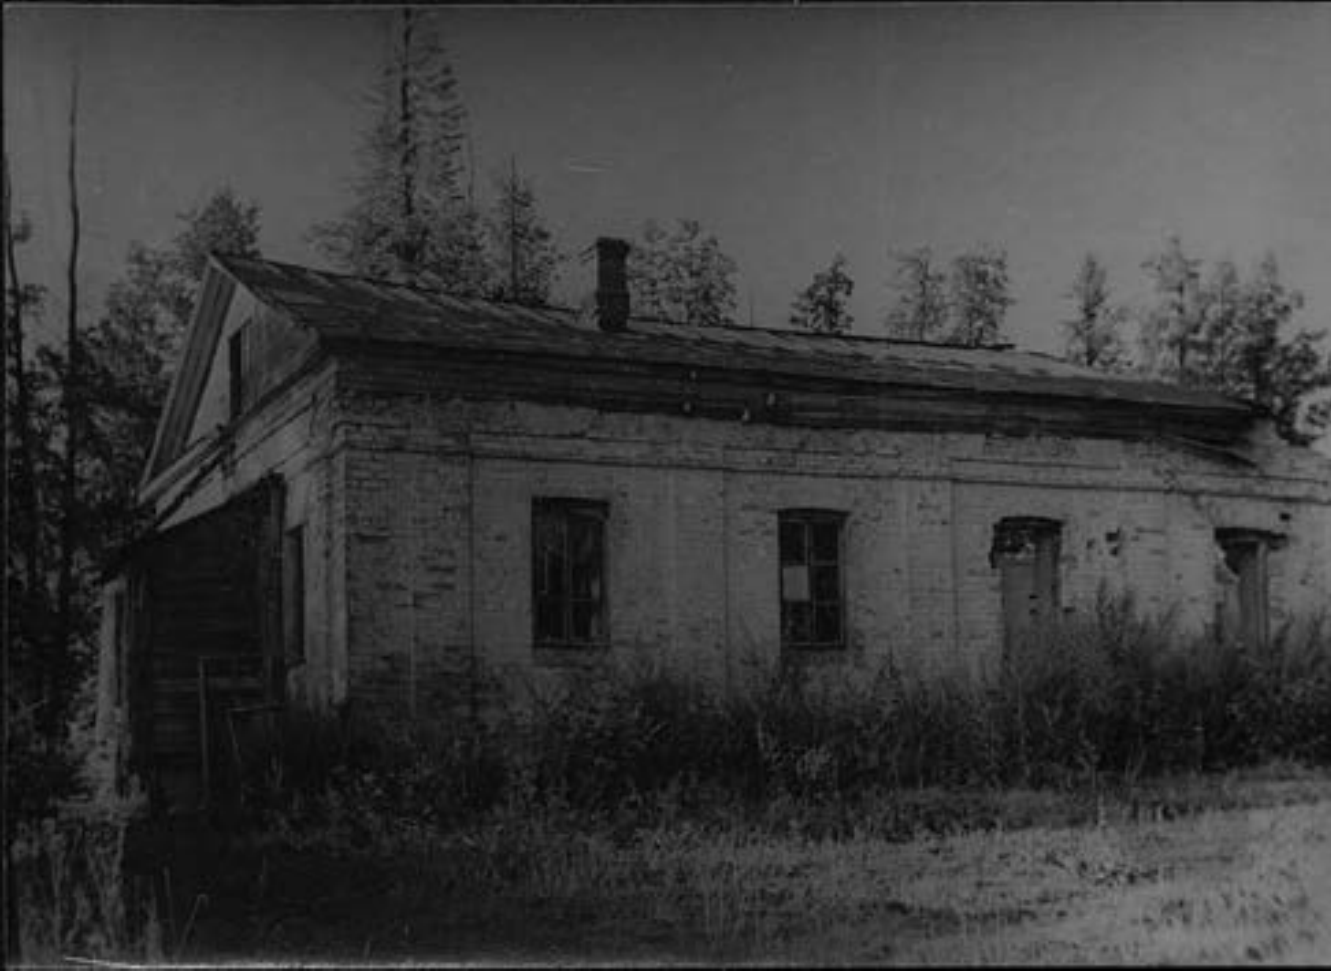
9. Фото

4. В чем ведении находится памятник		Отдела по делам архитектуры при Исполкоме Мособлсовета	
5. Кем и как используется		Клинская МТС - мастерские	
6. Техническое состояние памятника		Общее состояние малоудовлетворительное. Сильно обиты стены, расширены и частично заложены проемы. Местами незначительные трещины. Местами верх сены переложен при ремонте перекрытия. Кровля неудовлетворительного состояния. Полов почти не сохранилось. Наружная побелка осыпалась. Внутренняя штукатурка отсырела, местами отпала

7. Тип, материал и основные конструкции Одноэтажное, кирпичное здание, обработанное пилястрами по краям корпуса. В плане вытянутый с Востока на Запад прямоугольник. Здание перекрыто двускатной железной крышей.

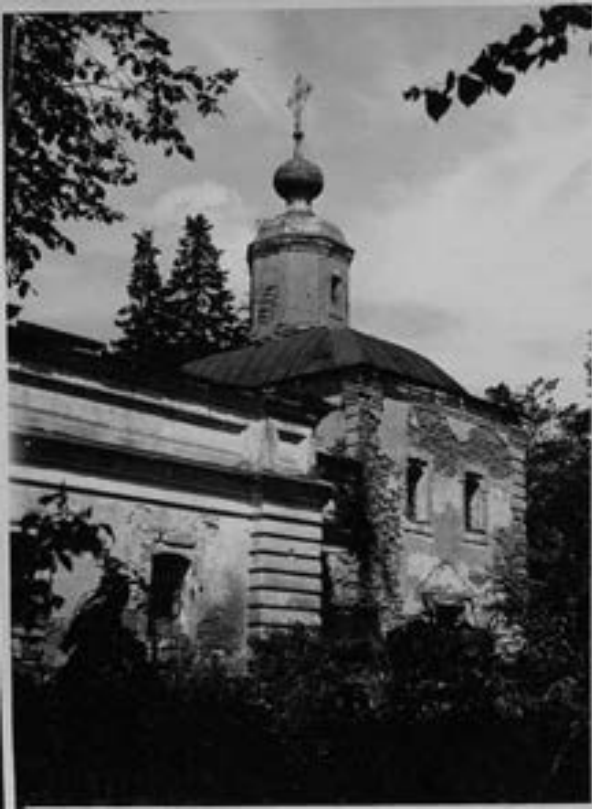
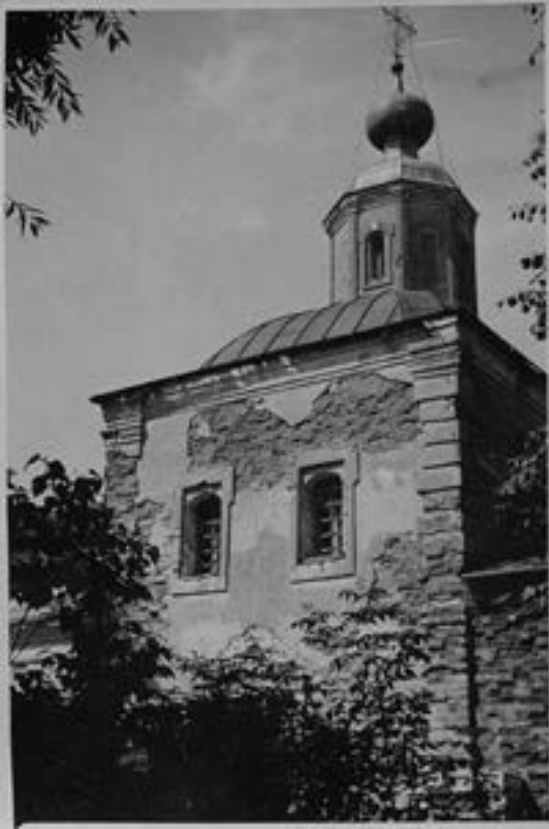
9. Фото

6. Техническое состояние памятника Общее состояние удовлетворительное. Местами обиты стены, в наружном слое кладки, незначительные трещинки в абсиде. Деревянные перекрытия в колокольне отсутствуют. Имеется пробоина в зап. стене колокольни. Незначительные повреждения кровли. Штукатурка местами отпала, отбита, масляная живопись внутри ц-ви забелена, частично сохранилась в гл. ос"еме ц-ви

7. Тип, материал и основные конструкции. Церковь состоит из помещения ц-ви и позднее пристроен. трапезной и колокольни. Успенская ц-вь бесстолпная, одноглавая, с колокольной над зап. входом. Гл. об"ем, с полукруглой абсидой, в плане прямоугольник, разделенный на два об"ема арочной стенкой; арка разбита на три проема 2-мя овальной формы столбами, на квадратных постаментах. Западная часть /поздняя/ в плане прямоугольник перекр. бочарными сводами, на подпружных арках. Гл. об"ем - перекр. сомкнут. сводами. Ц-вь кирпичная, на каменном основ.

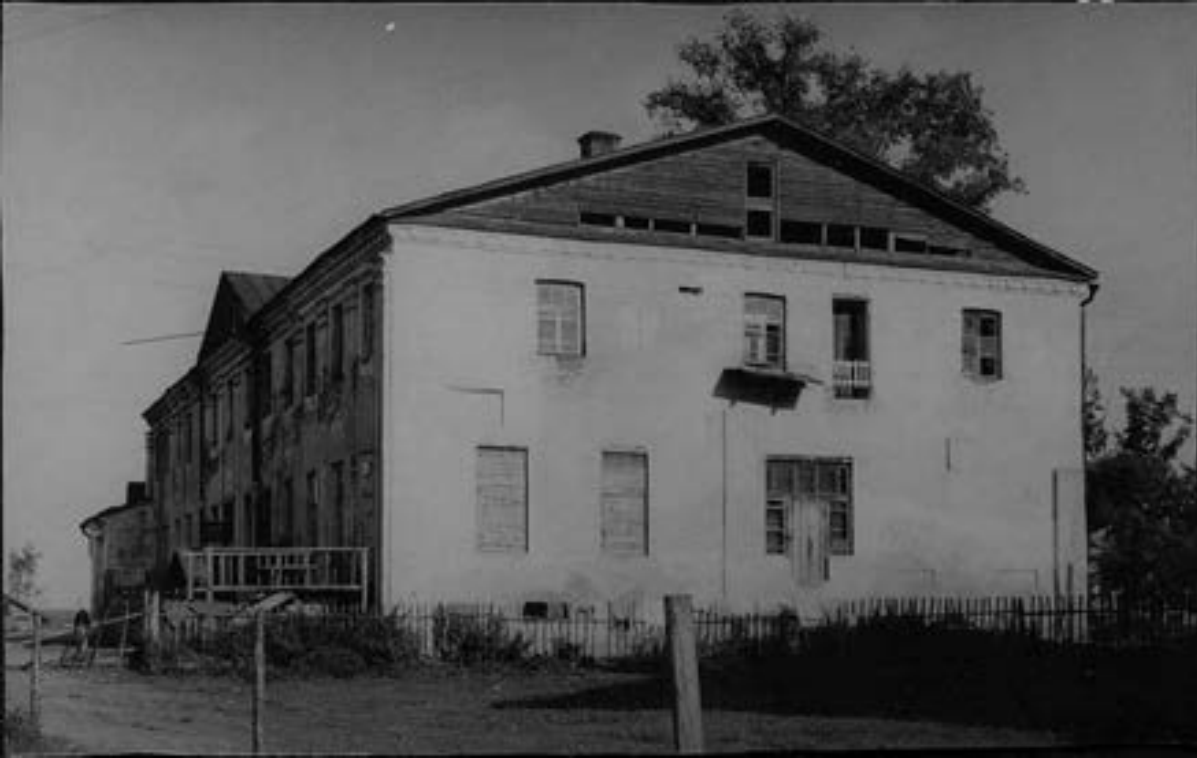
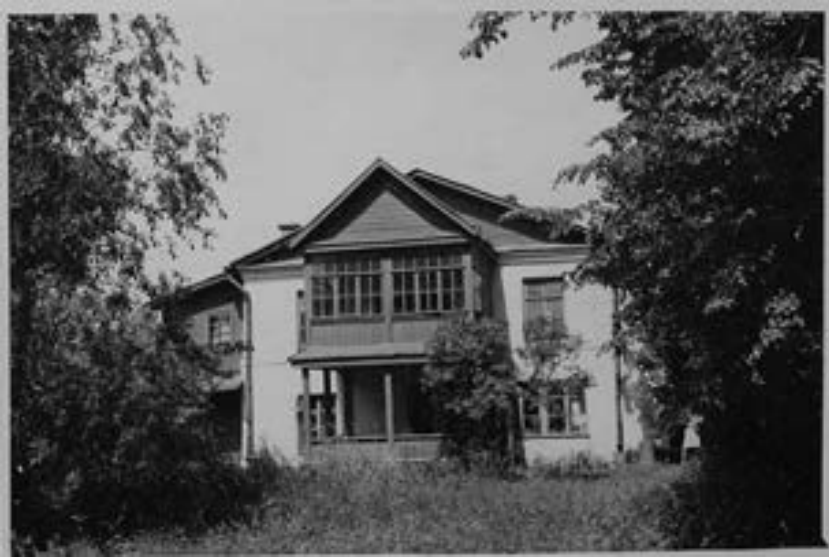
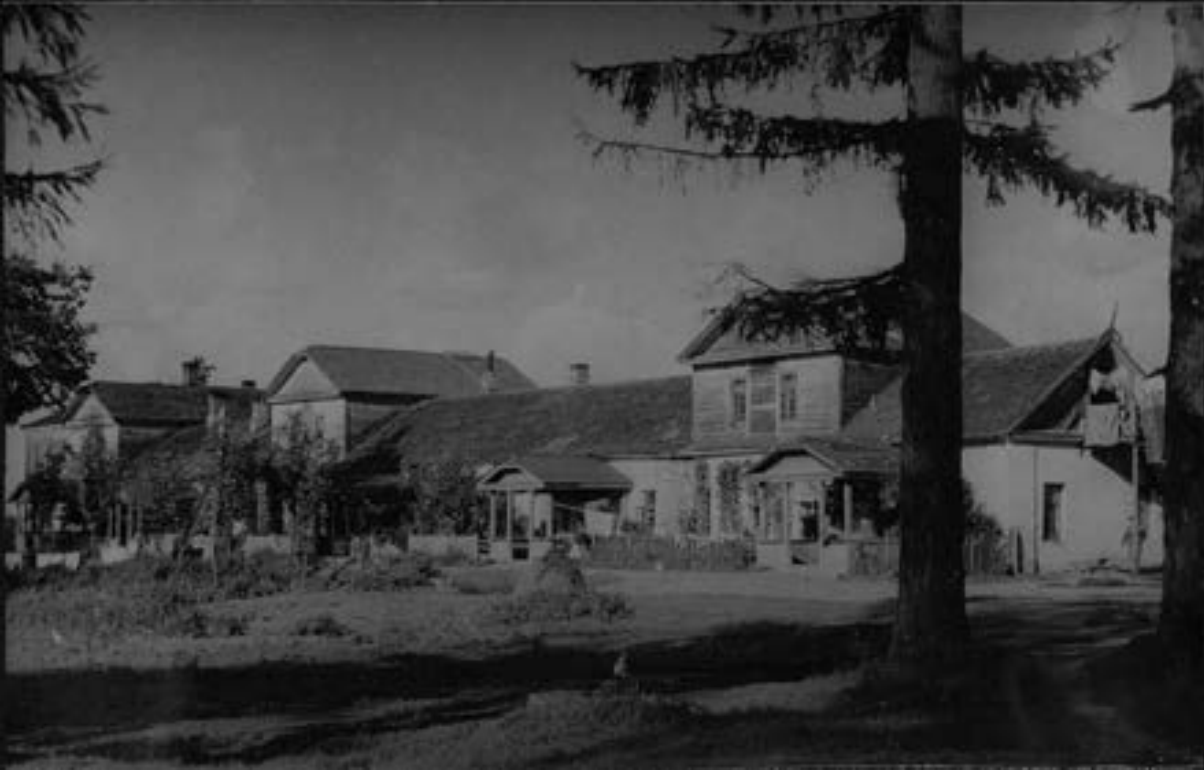
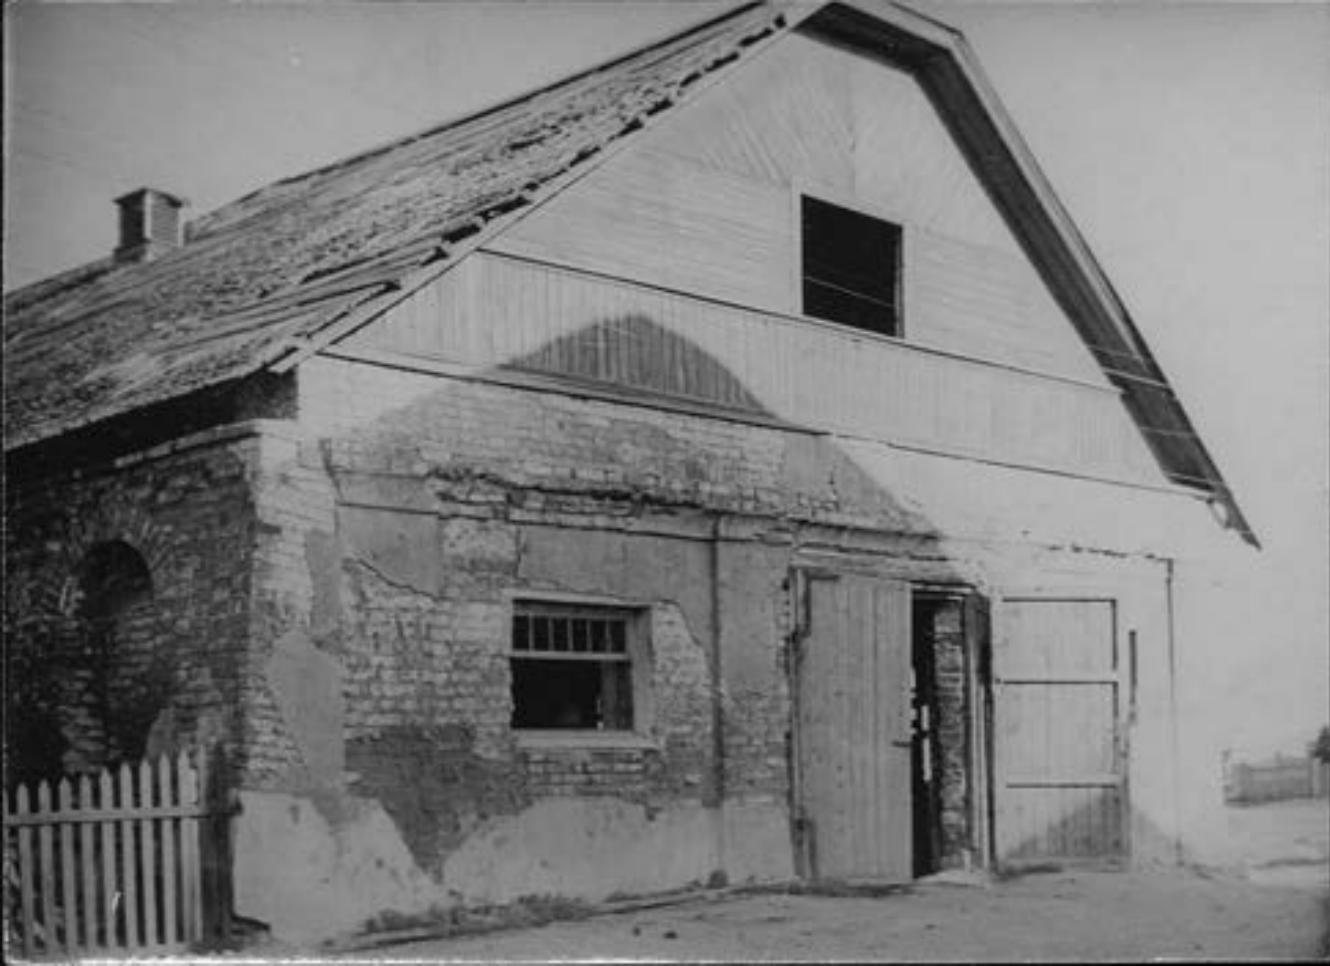
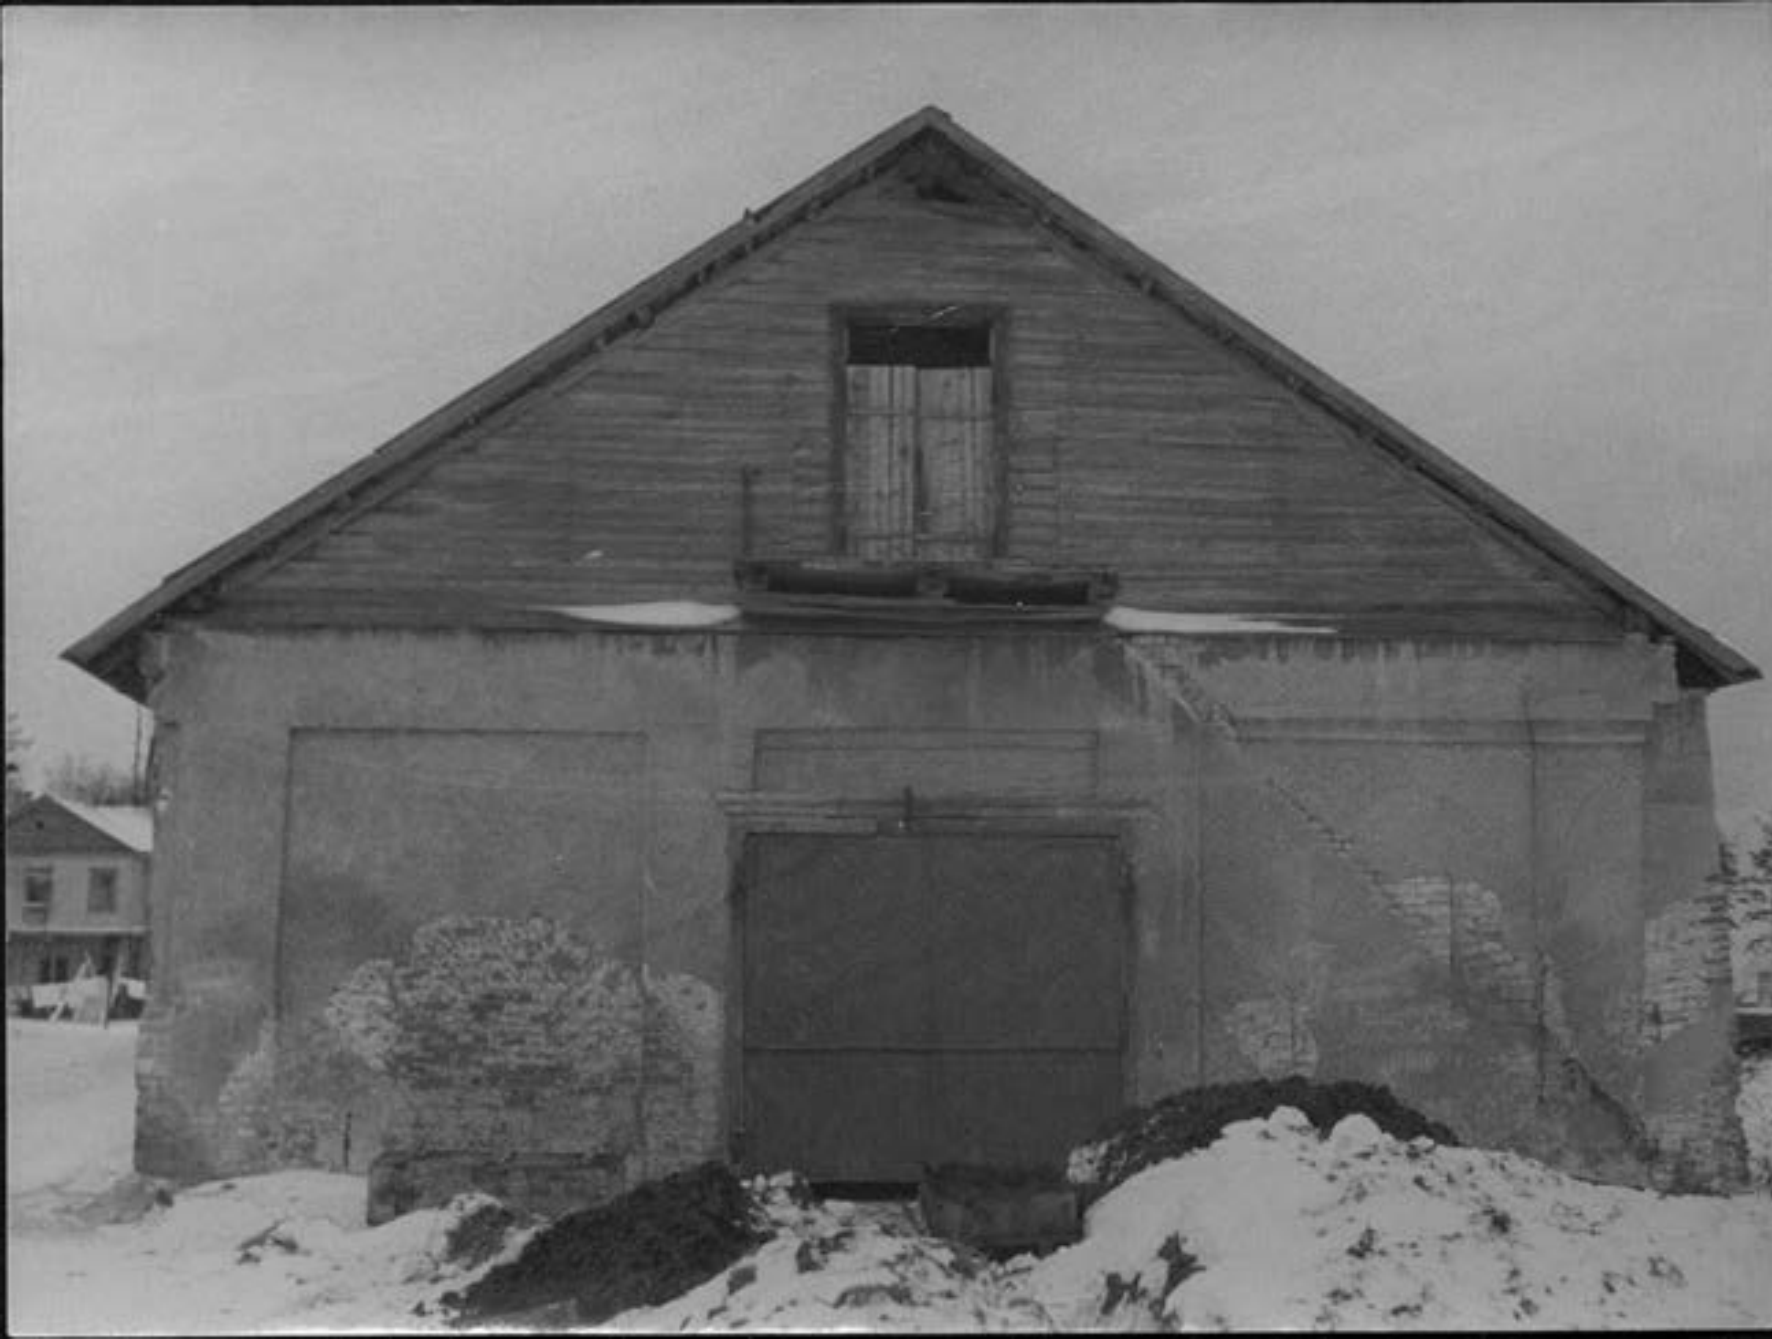
9. Фото

Новый первый №	Старый охранный №	Наименование и адрес памятника	Основная дата памятника
		Здание бывших складов / служебное здание / б. имени В.И.Танеева с. Демьяново в 1 км. от г. Клина, Клинского р-на, Московск. об.	XVIII-XIX
<p>1. Даты основных пристроек и перестроек В XIX в. восстановлено после пожара, сделана арочная / северный фасад / стенка - контрформ. В последнее время 3-ое ворота южн. стены заложены, по фасаду пробиты оконные проемы, сделана пристройка / в центр. части /</p> <p>2. Автор, строитель, заказчик Не известен</p> <p>3. Произведения живописи, скульптуры и декоративного искусства, связанные с памятником нет</p> <p>4. В чем ведении находится памятник Отдела по делам архитектуры при Исполкоме Мосообсовета</p> <p>5. Кем и как используется С-хоз Демьяново Скотный двор</p> <p>6. Техническое состояние памятника Общее состояние конструктивных элементов вполне удовлетворительное. Незначительные повреждения, окрашенной в красный цвет кирпичной кладки, выбоины, обиты профиля цоколя /</p>

7. Тип, материал и основные конструкции Одноэтажный корпус, в плане вытянутый прямоугольник, северная стена которого укреплена арочной стенкой - контрфорсом недостающей по высоте карнизной части стены. Здание кирпичное со стропильной, двускатной крышей, крытой дранкой. Южный фасад сохранил частично прежнюю обработку стены / пилястры / Корпус имеет 2-е ворот с Зап. и Вост. сторон

8. Краткая история памятника Первоначальное построение относится к ХУШ в., где находилась прядильная фабрика. После пожара, в период приобретения имени В.И.Танеевым здание восстановлено и приспособлено было под склады. Южный фасад, обращенный в хоз. двор, имел 3-е ворот. В настоящее время в стене пробиты окна, а ворота старые заложены. Северный фасад после ремонта в XIX в. получил новое, арочное решение.

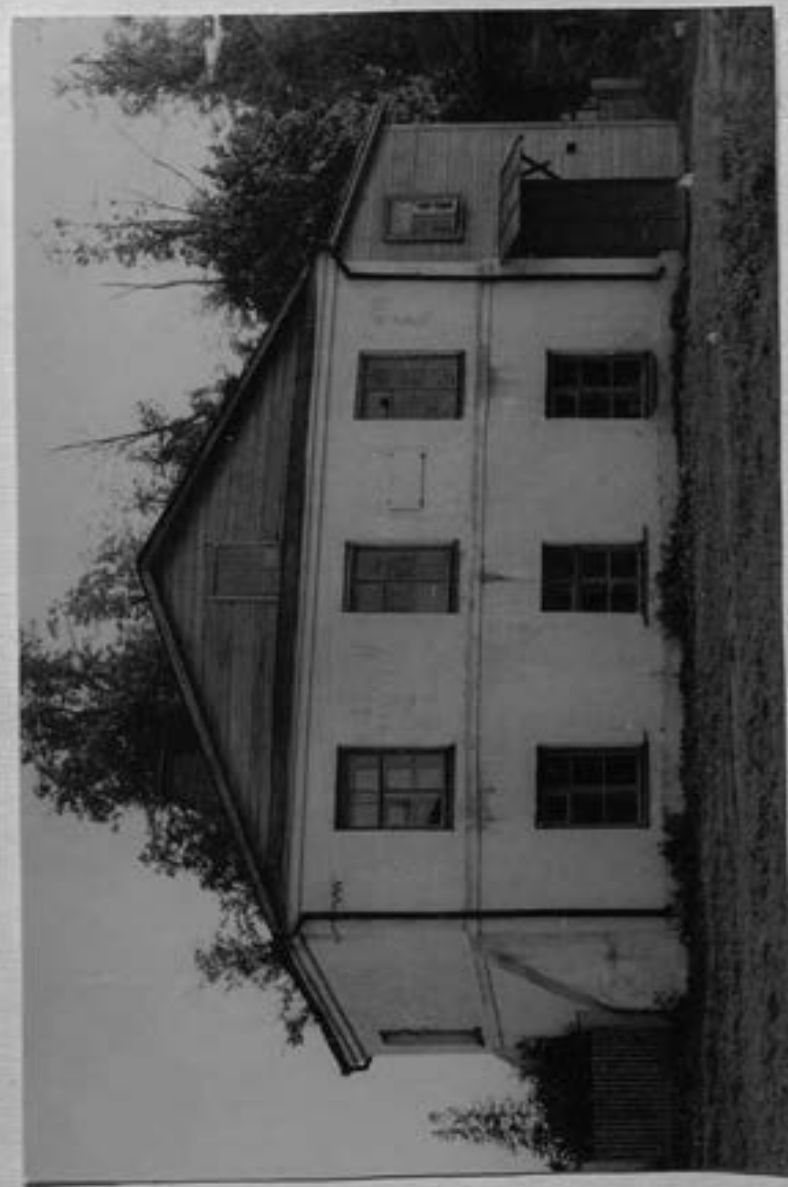
9. Фото

Новый образный №	Старый образный №	Наименование и адрес памятника	Основная дата памятника
		Жилой дом / б.усадьбы Та- неева В.И. / с. Демьяново. Клинский р-н Московская область	XIX в.
<p>1. Даты основных пристроек и перестроек В 80-е годы XIX в. перепланировка дома, с устройством вестибюля и большого зала / второй этаж / В XX в. вновь разбита перегородками на ряд мелких комнат</p> <p>2. Автор, строитель, заказчик Не известен</p> <p>3. Произведения живописи, скульптуры и декоративного искусства, связанные с памятником Сохранились порталы дверей парадной части дома / зал, вестибюль /</p> <p>4. В чьем ведении находится памятник Отдела по делам архитектуры при Исполкоме Мособлсовета</p> <p>5. Кем и как используется Жилые помещения. С-хоз. Демьяново</p> <p>6. Техническое состояние памятника Общее состояние удовлетворительное. Повреждена жел. кровля / пробоины / . Полы, дерев. лестницы малоудовлетворительного состояния. Штукатурка внутри местами обита, повреждена от сырости. Наружная штукатурка и окраска малоудовл. состояния</p>

7. Тип, материал и основные конструкции Двухэтажный жилой дом, в плане вытянутый прямоугольник с Вост. на Запад в стиле позднего, провинциального классицизма. Фасад обработан несколько схематичными пилястрами на боковых частях. В центральной части фронтон. Здание кирпичное со стропильным перекрытием.
