П А С П О Р Т
НА ПАМЯТНИК АРХИТЕКТУРЫ И ансамбль

Новый справочный №	Старый справочный №	Наименование и адрес памятника	Основная дата памятника
		Парк с. усадьбы В.И.Танеева с. Демьяново в 1 км. от Клина Клинский р-н; Моск. обл	XVIII-XIX вв

П А С П О Р Т
НА ПАМЯТНИК АРХИТЕКТУРЫ

Новый охранный №	Старый охранный №	Наименование и адрес памятника	Основная дата памятника
		Служебное здание / о. дачные комнаты / о. гр. имени В.И.Танеева с. Демьяново в 1 км. от г. Клина, Клинский р-н, Моск. обл.	XV в.

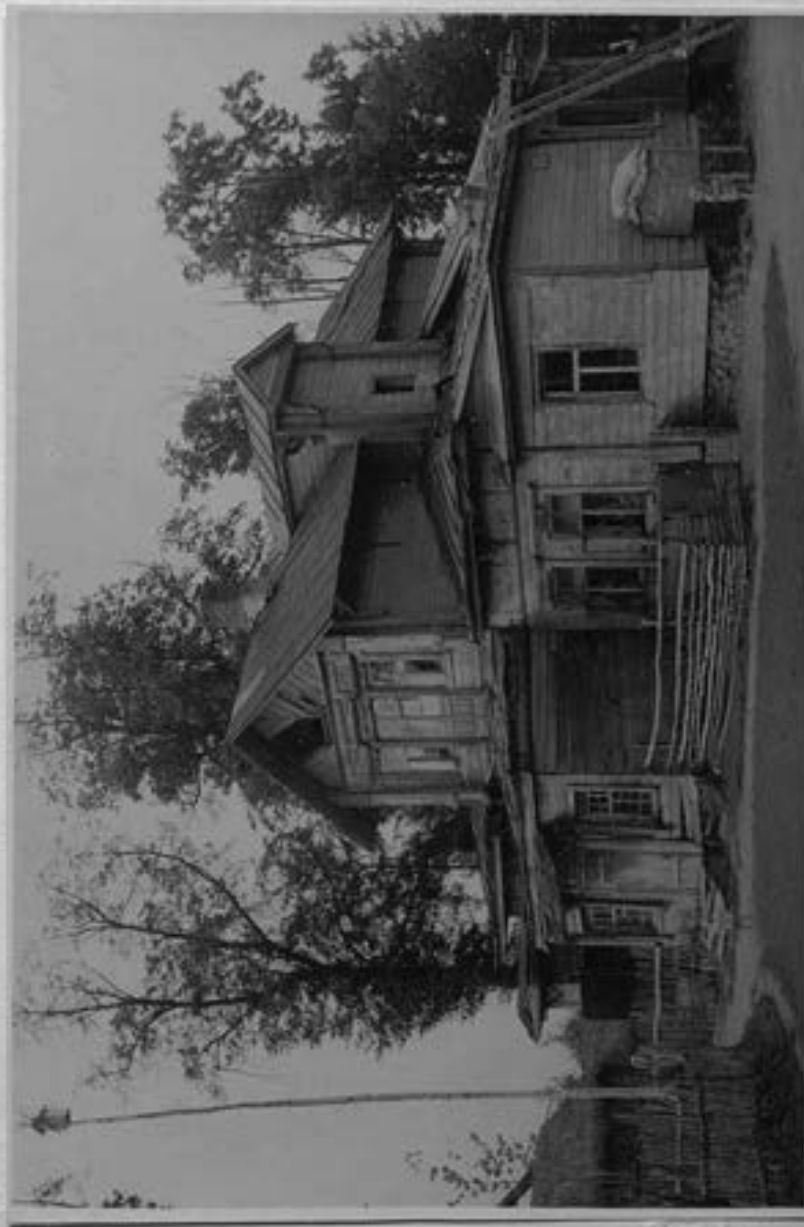
9. Фото

Новый охранный №	Старый охранный №	Наименование и адрес памятника	Основная дата памятника
		Жилой дом с-хоз. Нагорное, в 1 км. от с. Голенищево, Клинского р-на, Московской области	XVШ в.
		1. Даты основных пристроек и перестроек	Не производилось
		2. Автор, строитель, заказчик	Неизвестен
		3. Произведения живописи, скульптуры и декоративного искусства, связанные с памятником	Нет
		4. Форма охраны памятника	Отдел по делам архитек- туры при Исполкоме Мособлсовета
		5. Кем и как используется	Жилые помещения Совхоз Демьяново
		6. Техническое состояние памятника	Общее состояние малоудовле- творительное. Деревянные стены с обшивкой обвет- шали, обшивка местами отбита, повреждена. Перекры- тия обветшали и повреждены от протекания кров- ли, находящейся в неудовлетворительном состоянии. Штукатурка и окраска / снаружи / сильно повреж- дены / отсырели, осыпалась /.

7. Тип, материал и основные конструкции: Двухэтажный жилой дом деревянный на кирпичном основании, обшит тесом, в плане прямоугольник с выступами на четыре стороны. Мезонин состоит из 2-х комнат, расположенных над средней частью дома с продольной осью С-Юг

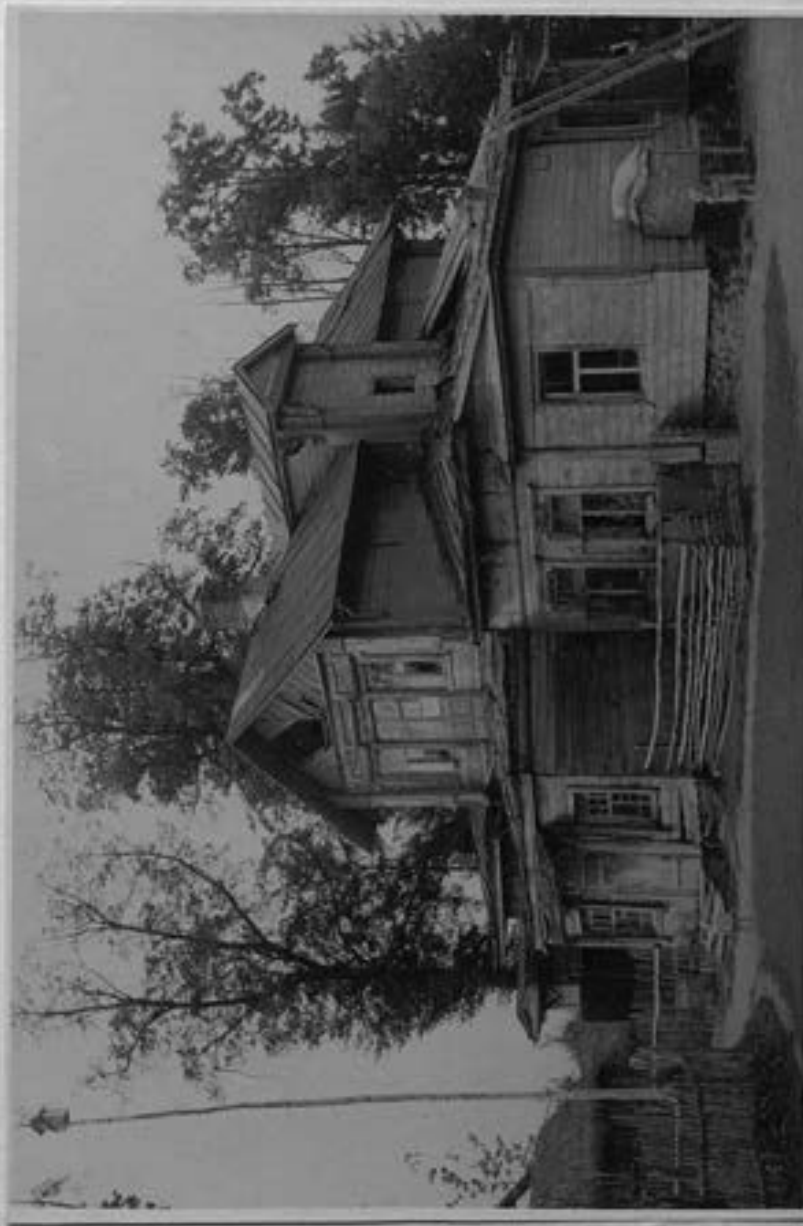
9. Фото

Новый охранный №	Старый охранный №	Наименование и адрес памятника	Основная дата памятника
		Жилой дом с-хоз. Нагорное, в 1 км. от с. Голенищево, Клинского р-на, Московской области	XVШ в.
1. Даты основных пристроек и перестроек		Не производилось	
2. Автор, строитель, заказчик		Неизвестен	
3. Произведения живописи, скульптуры и декоративного искусства, связанные с памятником		Нет	
4. В каком учреждении находится памятник		Отдел по делам архитек- туры при исполкоме Мособлсовета	
5. Кем и как используется		Жилые помещения Совхоз Демьяново	
6. Техническое состояние памятника		Общее состояние малоудовле- творительное. Деревянные стены с обшивкой обвет- шали, обшивка местами отбита, повреждена. Перекры- тия обветшали и повреждены от протекания кров- ли, находящейся в неудовлетворительном состоянии штукатурка и окраска / снаружи/ сильно повреж- дены / отсырели, осыпалась/.

7. Тип, материал и основные конструкции Двухэтажный жилой дом деревянный на кирпичном основании, обшит тесом, в плане прямоугольник с выступами на четыре стороны. Мезонин состоит из 2-х комнат, расположенных над средней частью дома с продольной осью С-Юг
