ПАСПОРТ

I. НАИМЕНОВАНИЕ ПАМЯТНИКА Усадьба "Дугино". Т.н. "Дом-крючок".

IV. АДРЕС (местонахождение) ПАМЯТНИКА Смоленская область, Сычовский район, село
[Р.С.Ф.С.Р., край, область, район, автономная обл.,

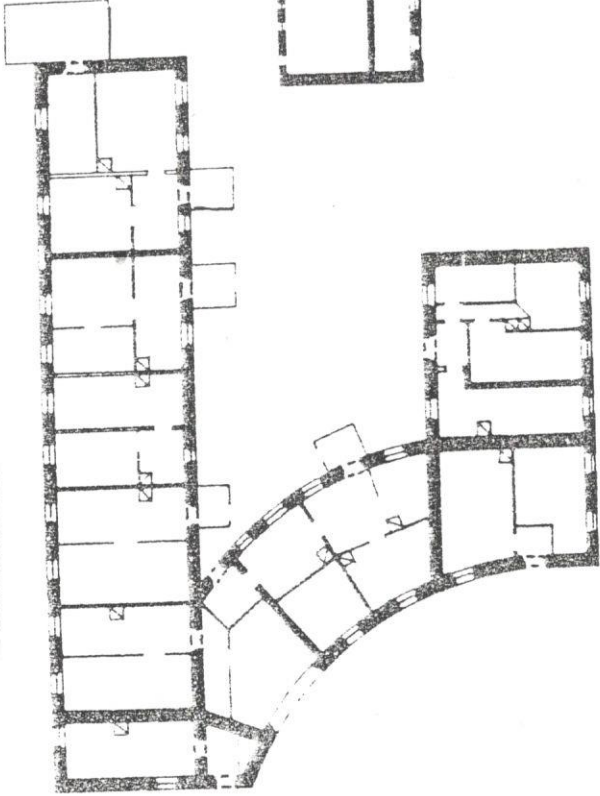
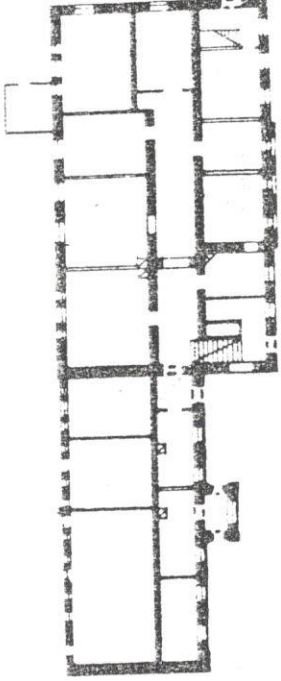
Дом "крючок"
Западный флигель

Дом расположен в северной части усадьбы; к востоку от него располагалось аналогичное здание /не сохранилось/. Обе постройки образовывали полукруглую площадь, в центре которой стояла усадебная церковь. Дом состоит из двух параллельных, прямоугольных в плане корпусов /ориентированы по оси С-Ю/, один из которых, восточный, вдвое короче другого. Корпуса соединены еще одним, дугообразным корпусом. Прямоугольные корпуса имеют несколько входов с улицы и друг с другом не сообщались.
