**ПАСПОРТ**

I. НАИМЕНОВАНИЕ ПАМЯТНИКА Усадьба "Дугино". Флигели главного дома.

IV. АДРЕС (местонахождение) ПАМЯТНИКА Смоленская область, Сычовский район, с. Дугино;

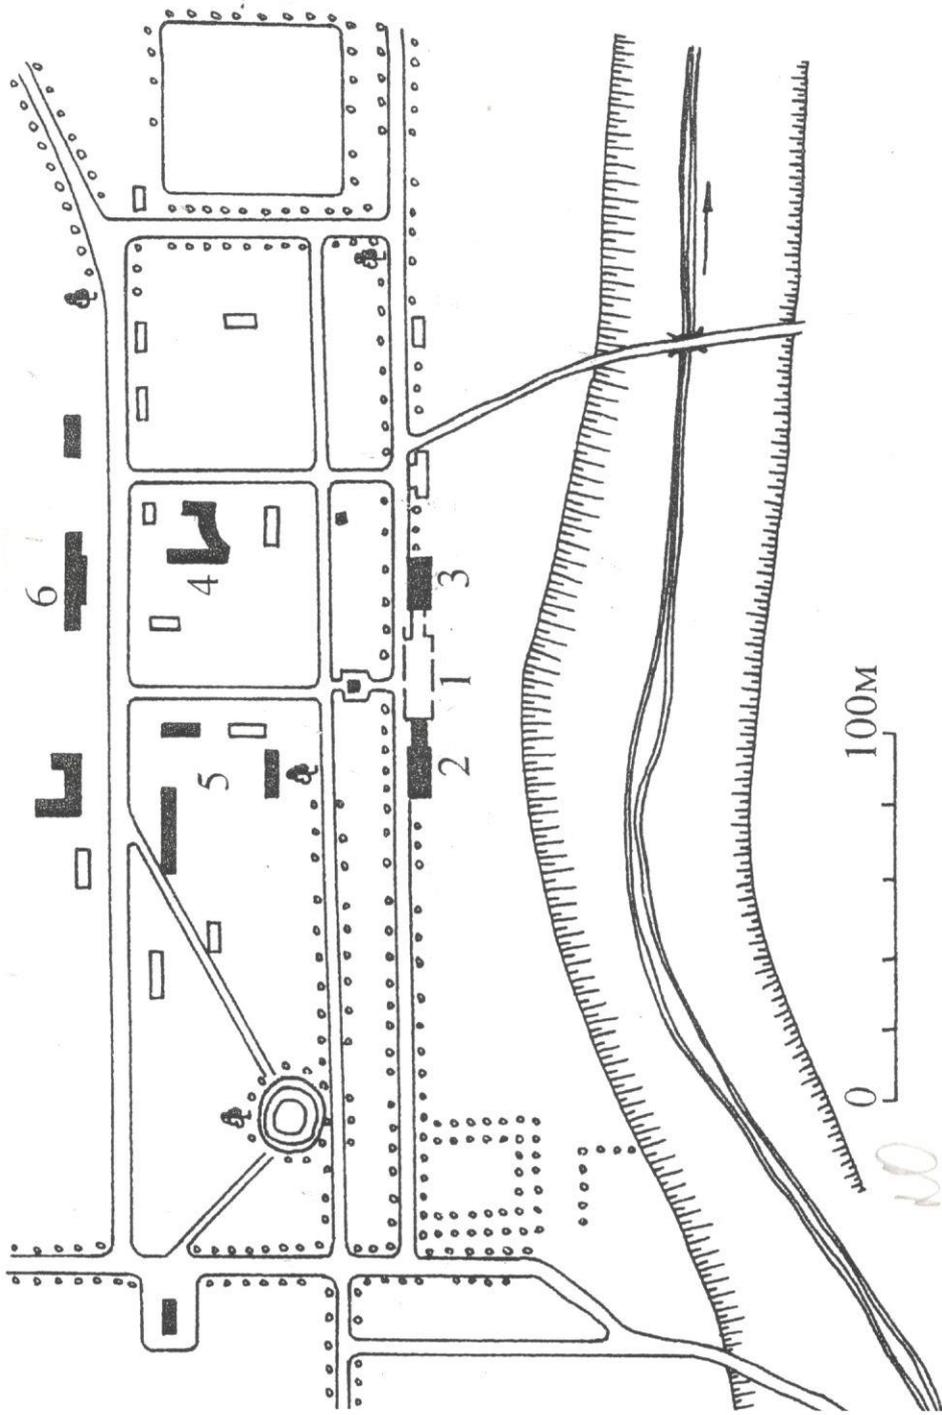
*Усадьба Паниных. Генплан:*

1 — дома; 2 — западный флигель с галерей; 3 — восточный флигель; 4 — дом “крючок”; 5 — ферма;
