ПАСПОРТ

Усадьба Млевичи. Церковь Знаменская

1771 г.; 1914 г.

IV. АДРЕС (местонахождение) ПАМЯТНИКА Калининская обл., Торжокский р-н, с. Млевичи. (АССР, край, область, район, автономная обл.)

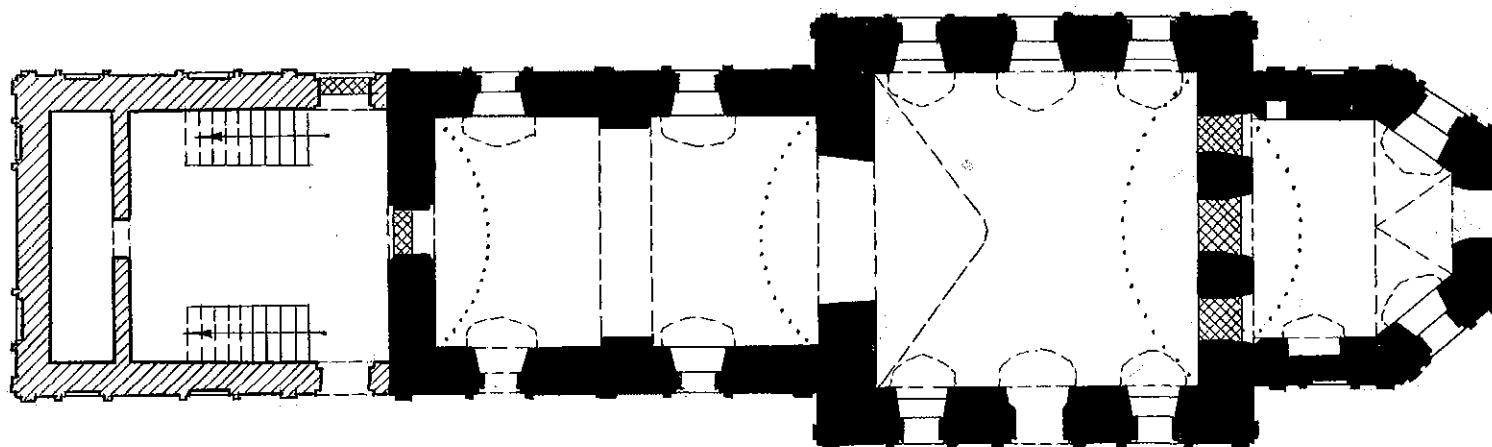
Калужская область
Торжокский р-н
с. Млевичи
Усадьба Млевичи
Церковь Знаменская, 1771 г., 1914 г.
План 1 этажа

■ 1771г.

▨ 1914г.
