ПАСПОРТ

I. НАИМЕНОВАНИЕ ПАМЯТНИКА Усадьба Никольское-Обольяново. Амбары.
Западный корпус.

первая половина XIXв. (по стилистическим данным).

IV. АДРЕС (местонахождение) ПАМЯТНИКА Московская область, Дмитровский р-он,
(АССР, край, область, район, автономная обл.,
село Подъячево. От г. Дмитрова автобусом до с. Подъячево - 25км.

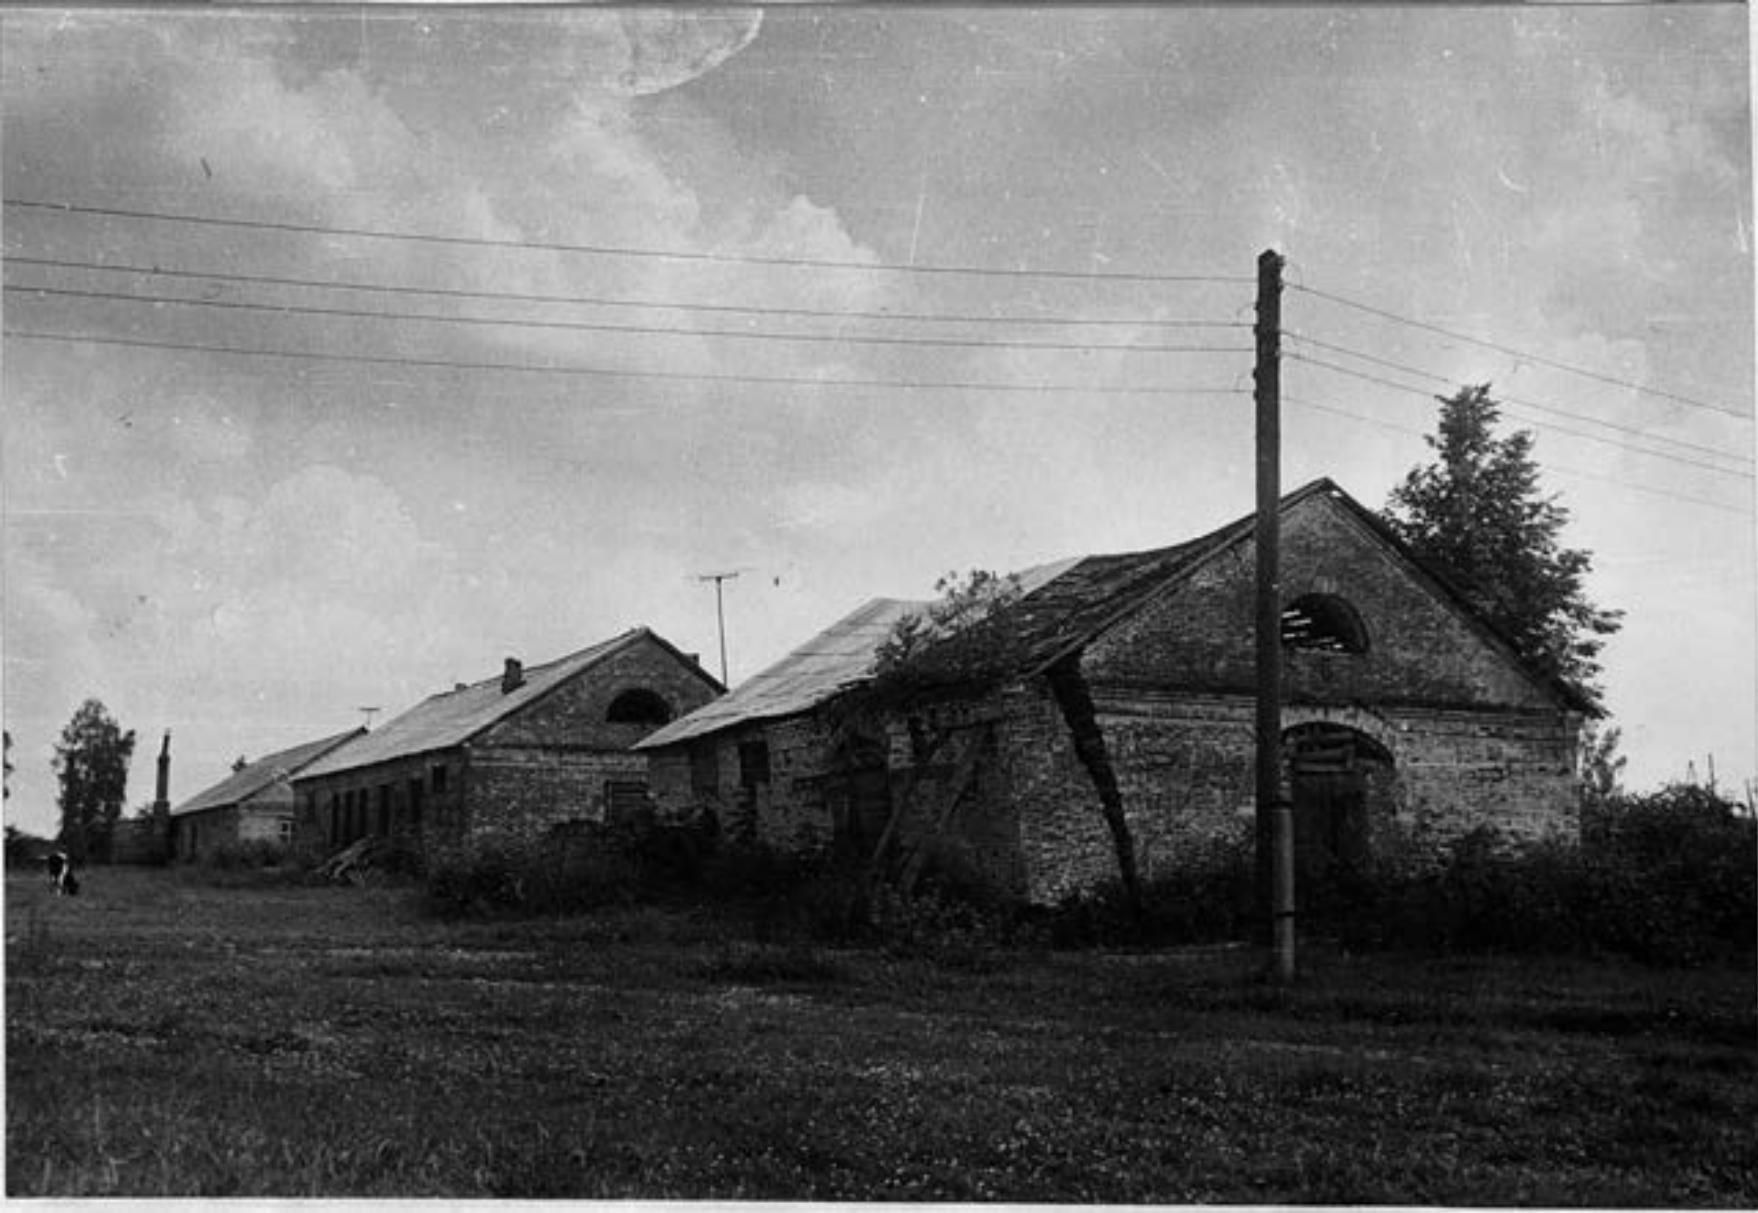
МИНИСТЕРСТВО КУЛЬТУРЫ МОСКОВСКОЙ ОБЛАСТИ	
АРХИВ УПРАВЛЕНИЯ ПО ОХРАНЕ КУЛЬТУРНОГО НАСЛЕДИЯ	
Оп.	<u>03</u>
Инв. №	<u>405 А. 5</u>

Московская обл., Раменский р-н,
 г. Бирюлево, Усадьба Кипарисово. Общество со
 скрепами антиков, в.в. 1786
 Южный берег с севера запад

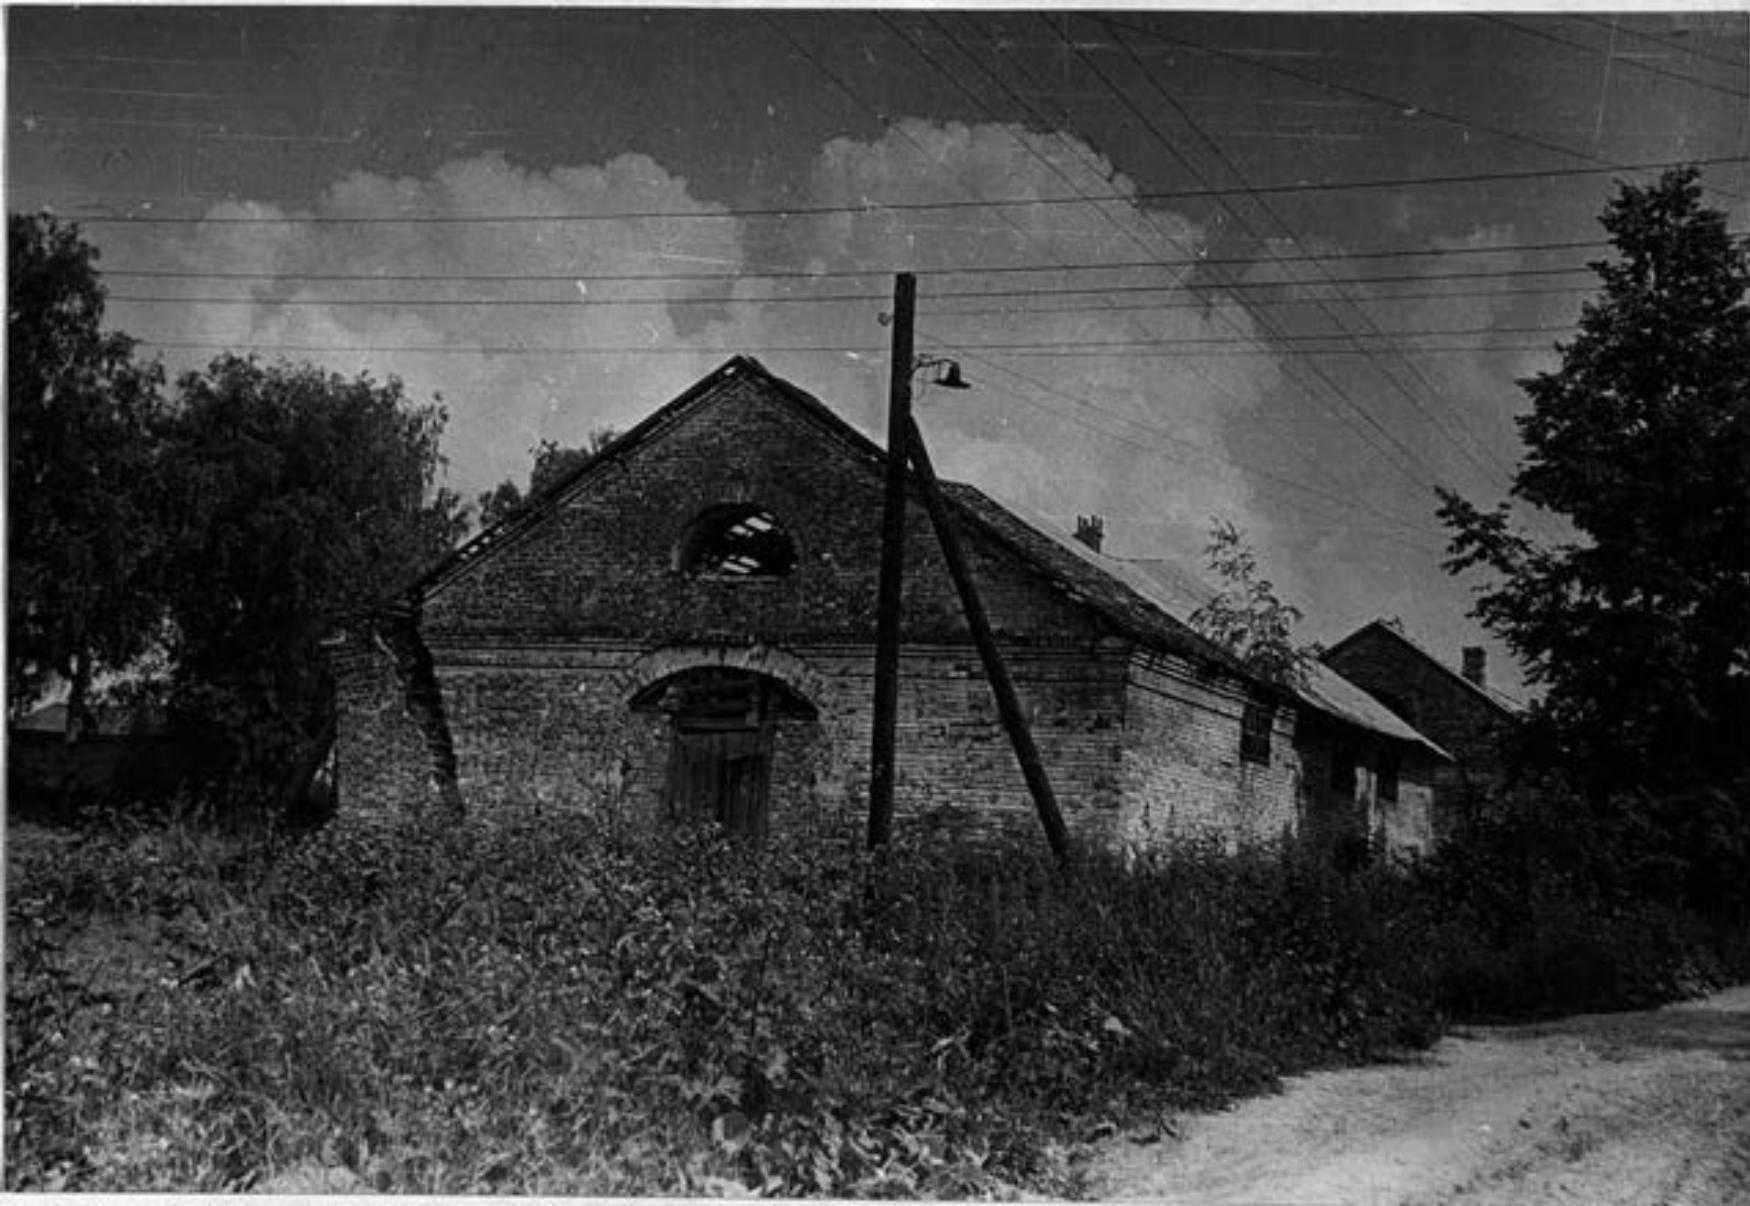
Инв. № 405 1.6

Московская обл. Димитровский р-н
Борисово, Усадьба Калужская-Собчакова
Западная улица амбаров, к. 9. ХЛ 6
Бум с изо-занес.

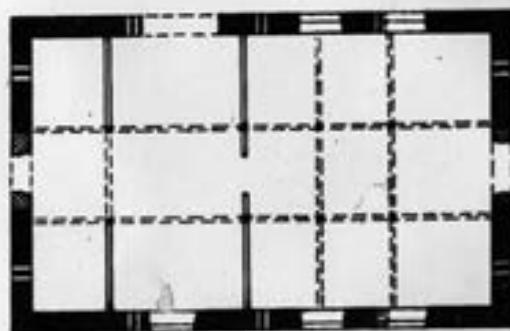
Корпус кирпичный, неоштукатуренный со следами побелки, швы обработаны одинарной подрезкой. Размер кирпича 24(24,5)х11x7(7,5) см. Прямоугольное в плане здание перекрыто двускатной высокой кровлей на стропилах. Торцевые фасады, прорезанные воротами, завершаются кирпичными фронтонами с полуциркульными окнами. Первоначально в стенах здания существовали небольшие парные проходы, заложенные при приспособлении корпуса под конюшни. Тогда же в верхних частях стен были пробиты окна, прорезавшие карниз, повышен арки восточных и западных ворот, изменен ^{их} обрис, устроена дверь с северного дворового фасада, здание получило внутреннюю планировку, характерную для конюшни, т.е. было разделено поперечными деревянными перегородками на денники.

Московская область , Дмитровский район
с. Подъячево
Усадьба Никольское-Обольяново
Западный корпус амбаров, п.п XIX в.
