АКТ
технического осмотра

Верхнекавский район , х.Эртель

Усадьба Эртель , к.19- н. 20 вв , Жилой дом
передаваемого по оциальному обязательству-договору в пользование
Малоприваловской сельской администрации

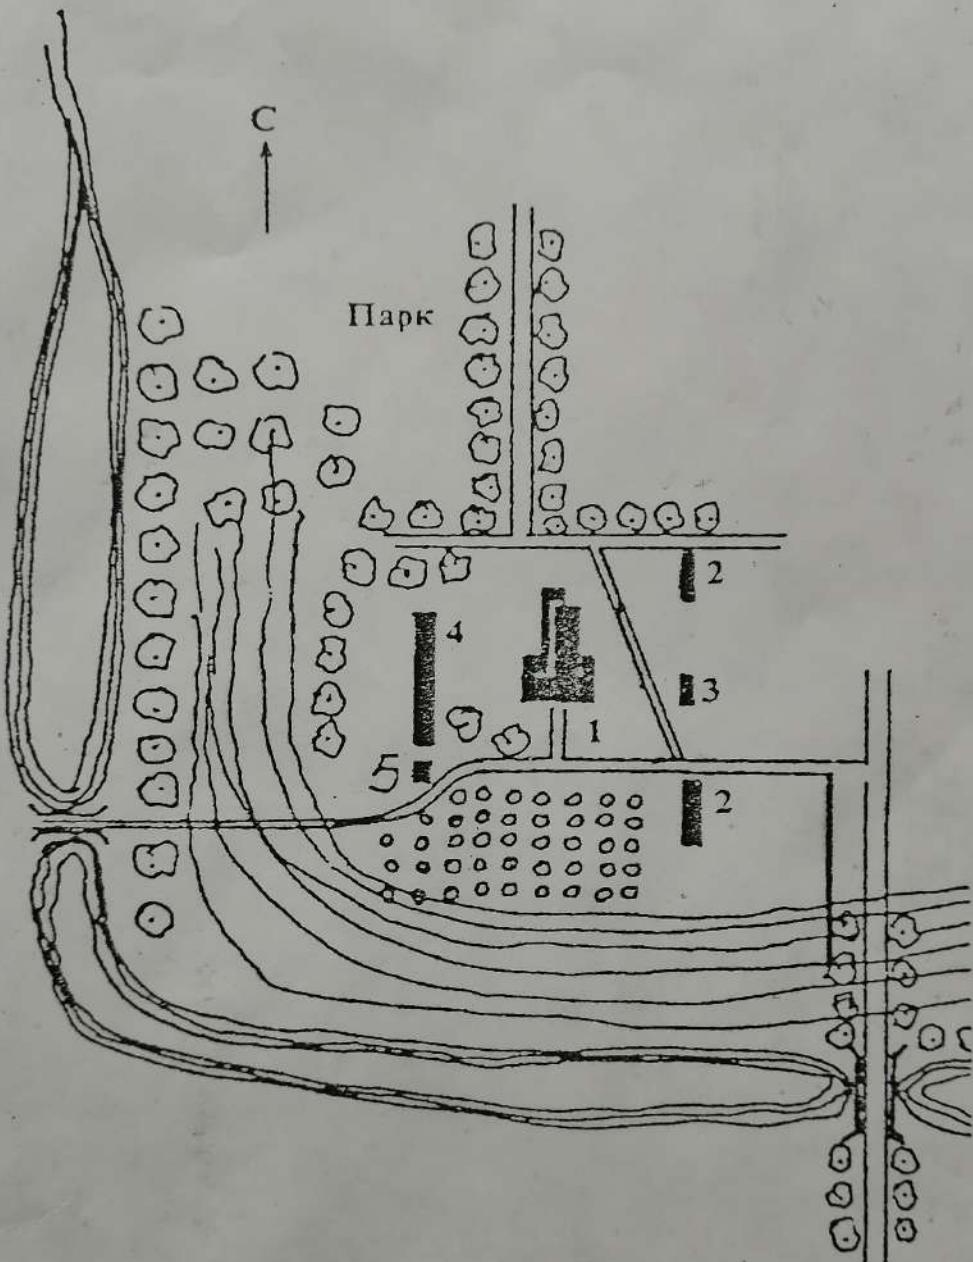
Усадьба Эртелеево (Эртелевка)

1. Господский дом.
2. Флигели; 3. Ледник; 4. Каратный сарай;
5. Погреб; 6. Флигель
