П А С П О Р Т

I. НАИМЕНОВАНИЕ ПАМЯТНИКА Усадьба Никольское-Гагарино. Манеж.II. ТИПОЛОГИЧЕСКАЯ
ПРИНАДЛЕЖНОСТЬ

Усадьба Никольское-Гагарино. Манеж.

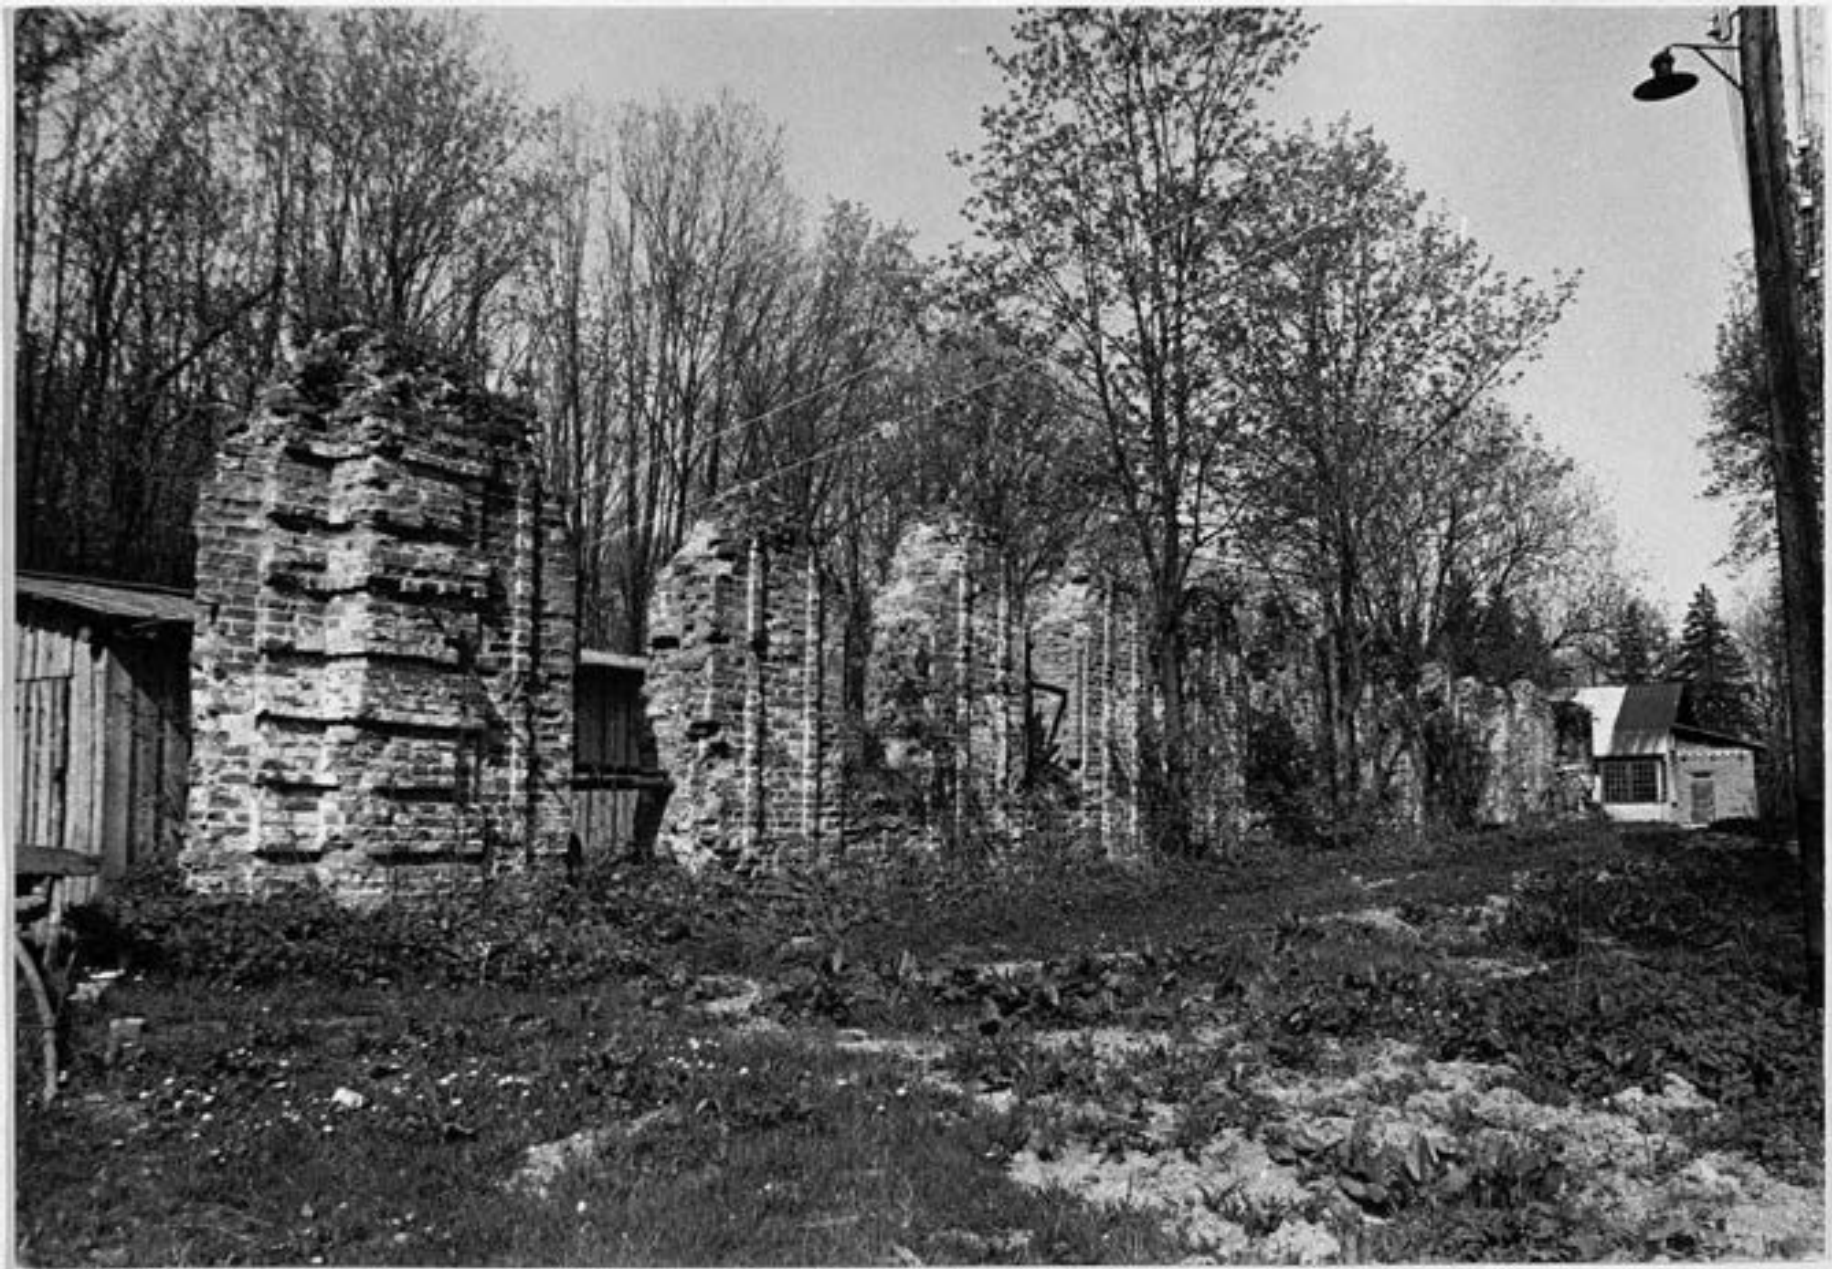
Московская обл.
Рузский р-н
с. Николаевское

Усадьба Николаевское-Толарино
1484-1486гг - кон. XV в.

Мамеев
Восточный фасад

Июль 1981 г.
