# ПАСПОРТ

I. НАИМЕНОВАНИЕ ПАМЯТНИКА Усадьба "Ляхово". Главный дом

Вкладыш № I к паспорту  
"Усадьба Ляхово. Главный дом".

Московская область, Домодедовский район, село Ляхово.

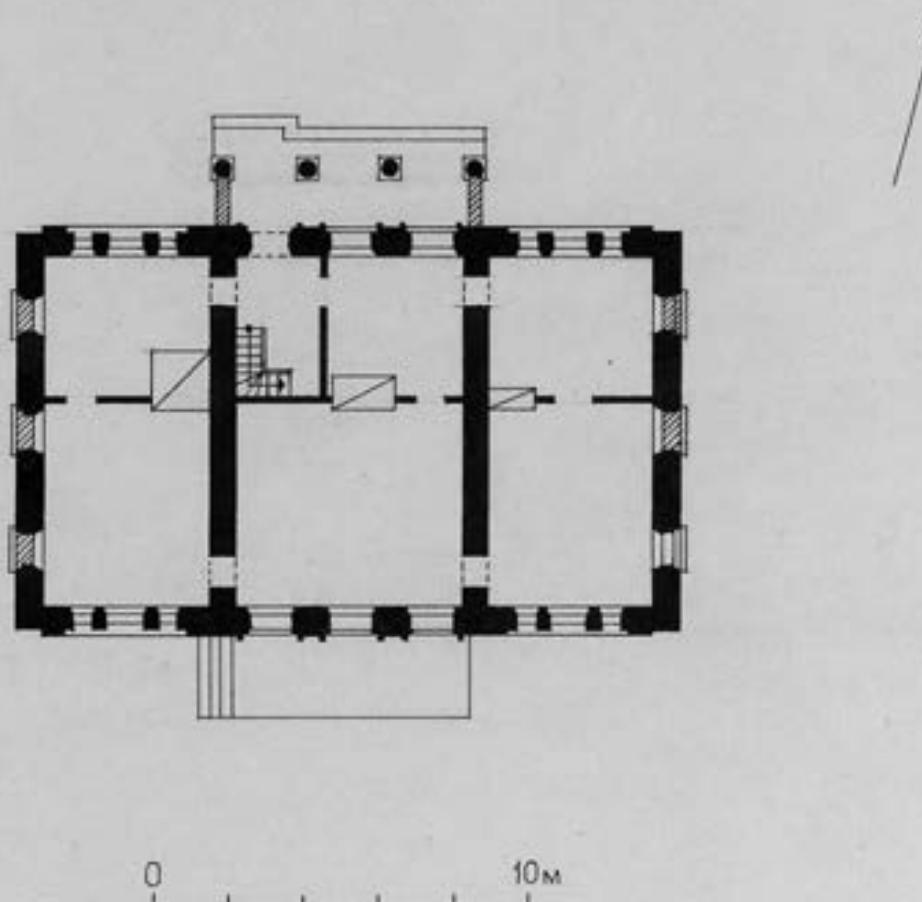
с. Ляхово  
Московская обл. Домодедовский р-н  
ЧСАДЬБА "Ляхово"  
Главный дом. Конец XVIII-нач. XIX в.  
первый этаж

Главный дом двухэтажный, внутренний объем разделен на три части поперечными стенами, средняя часть выделена мезонином.

Дом построен из кирпича, размер кирпича 26 x 12,5 x 6, фундамент бутовый, перекрытия деревянные.

Основные габариты: ширина(с. портиком) - 13 м., длина первого этажа - 17,7 м., ширина второго - 7,7 м.

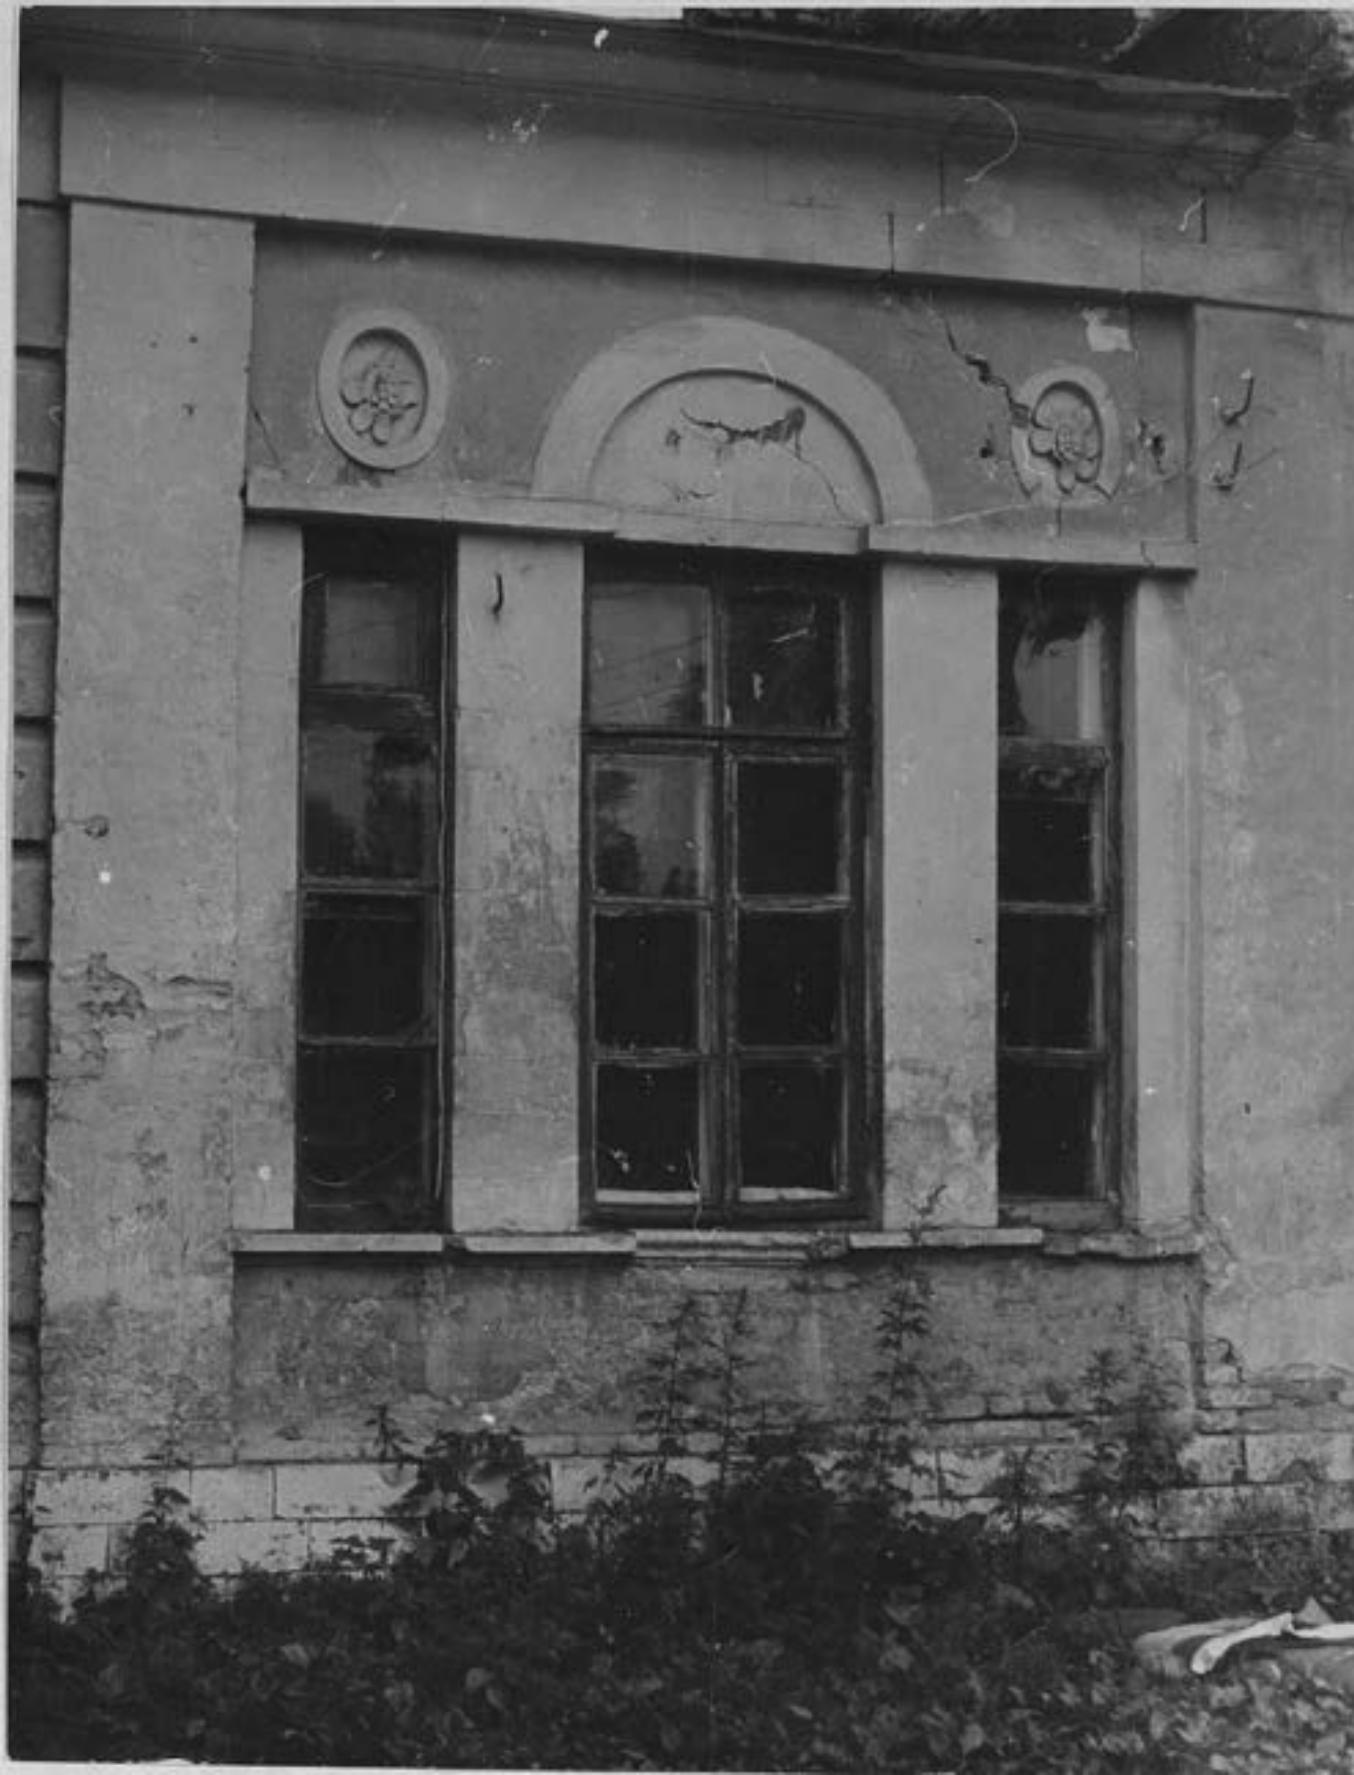
Гладкий гол. Боковые окна  
северного пасажа.

Дом построен в стиле классицизма: дорический портик, гладкие стены, строгий карниз, арочные трехчастные окна второго этажа северного и южного фасада, скромные розетки над окнами первого этажа, рустованные углы. Интерьеры главного дома не сохранились.

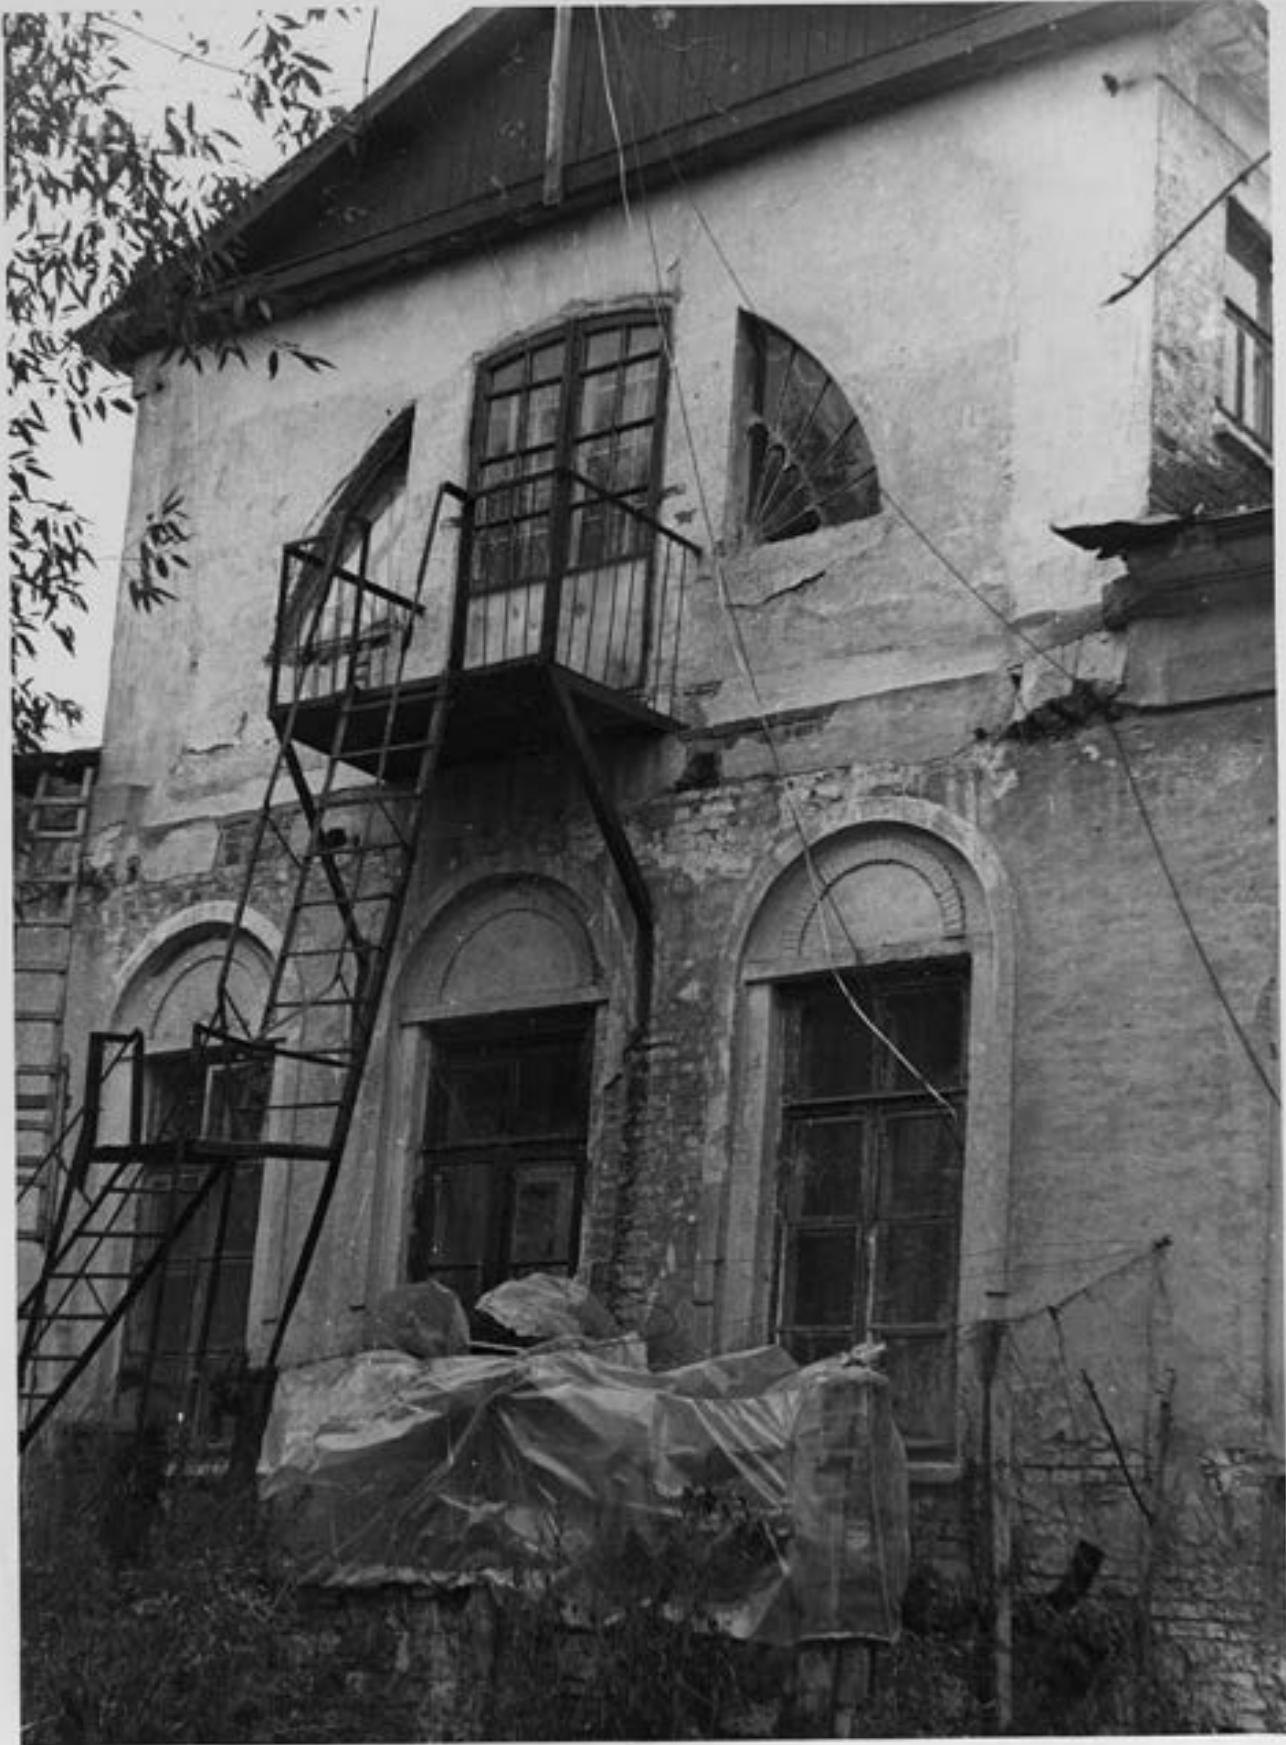
Главный дом. Фрагмент южного фа-  
сада

Заложены окна западного фасада, два окна восточного фасада, утрачен балкон с южной стороны дома.

б) Утрачен портик с лоджией мезонина на южном фасаде.  
Поставлено несколько дополнительных перегородок. Утрачены старые кафельные печи.

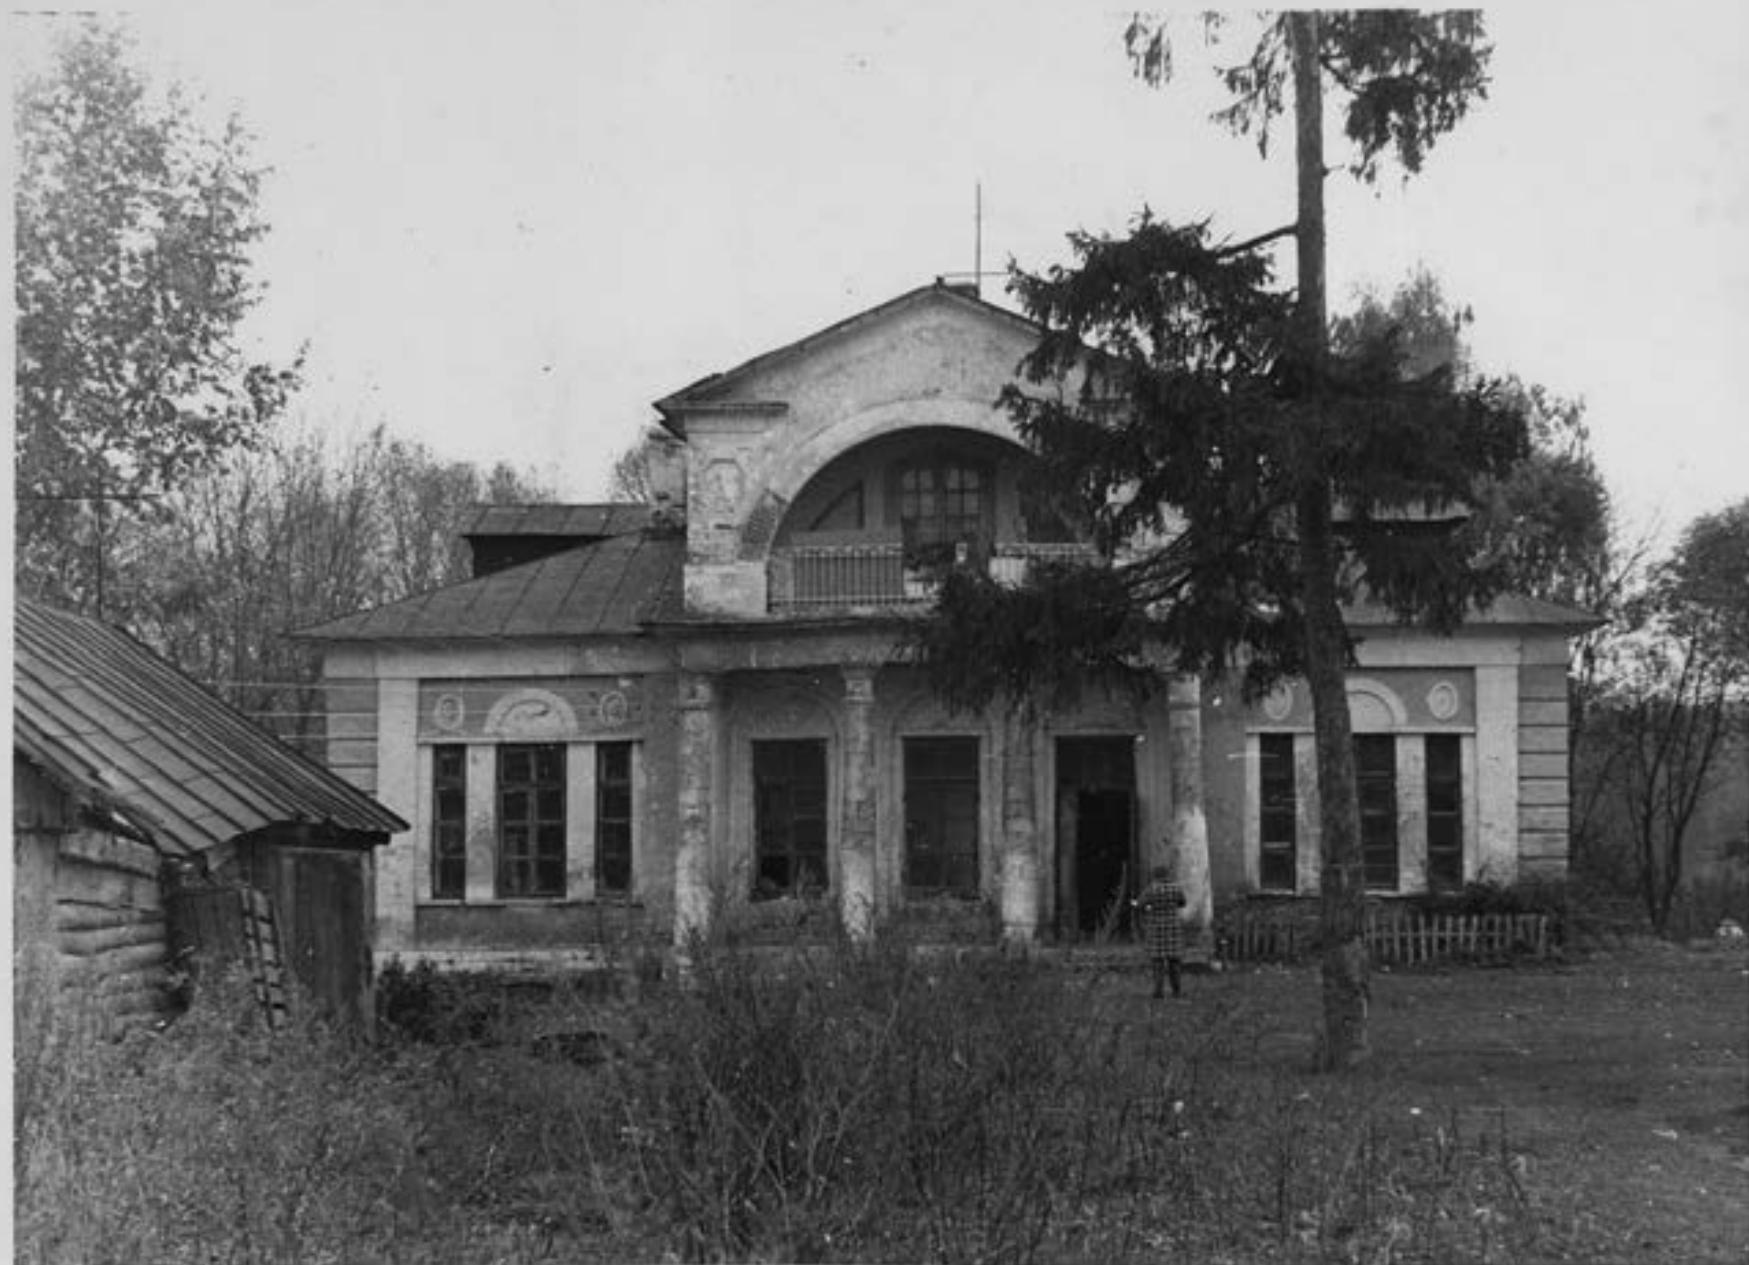
Главный дом. Северный фасад.

Главный вход в дом с северной стороны ~~от~~ поэтому аллея, идущая к главному дому от дороги проводит между ним и двухэтажным флигелем, фасад которого украшен четырехколонным портиком. Вход оформлен в виде дорического четырехколонного портика с перекрытым балконом над ним. Из прихожей можно попасть в комнаты первого этажа, по крутой лесенке подняться на второй этаж.
