ПАСПОРТ

I. НАИМЕНОВАНИЕ ПАМЯТНИКА Усадьба Млевичи

вторая половина ХVІІІ — начало ХХ вв.

IV. АДРЕС (местонахождение) ПАМЯТНИКА Тверская обл., Торжокский р-н, с. Млевичи.

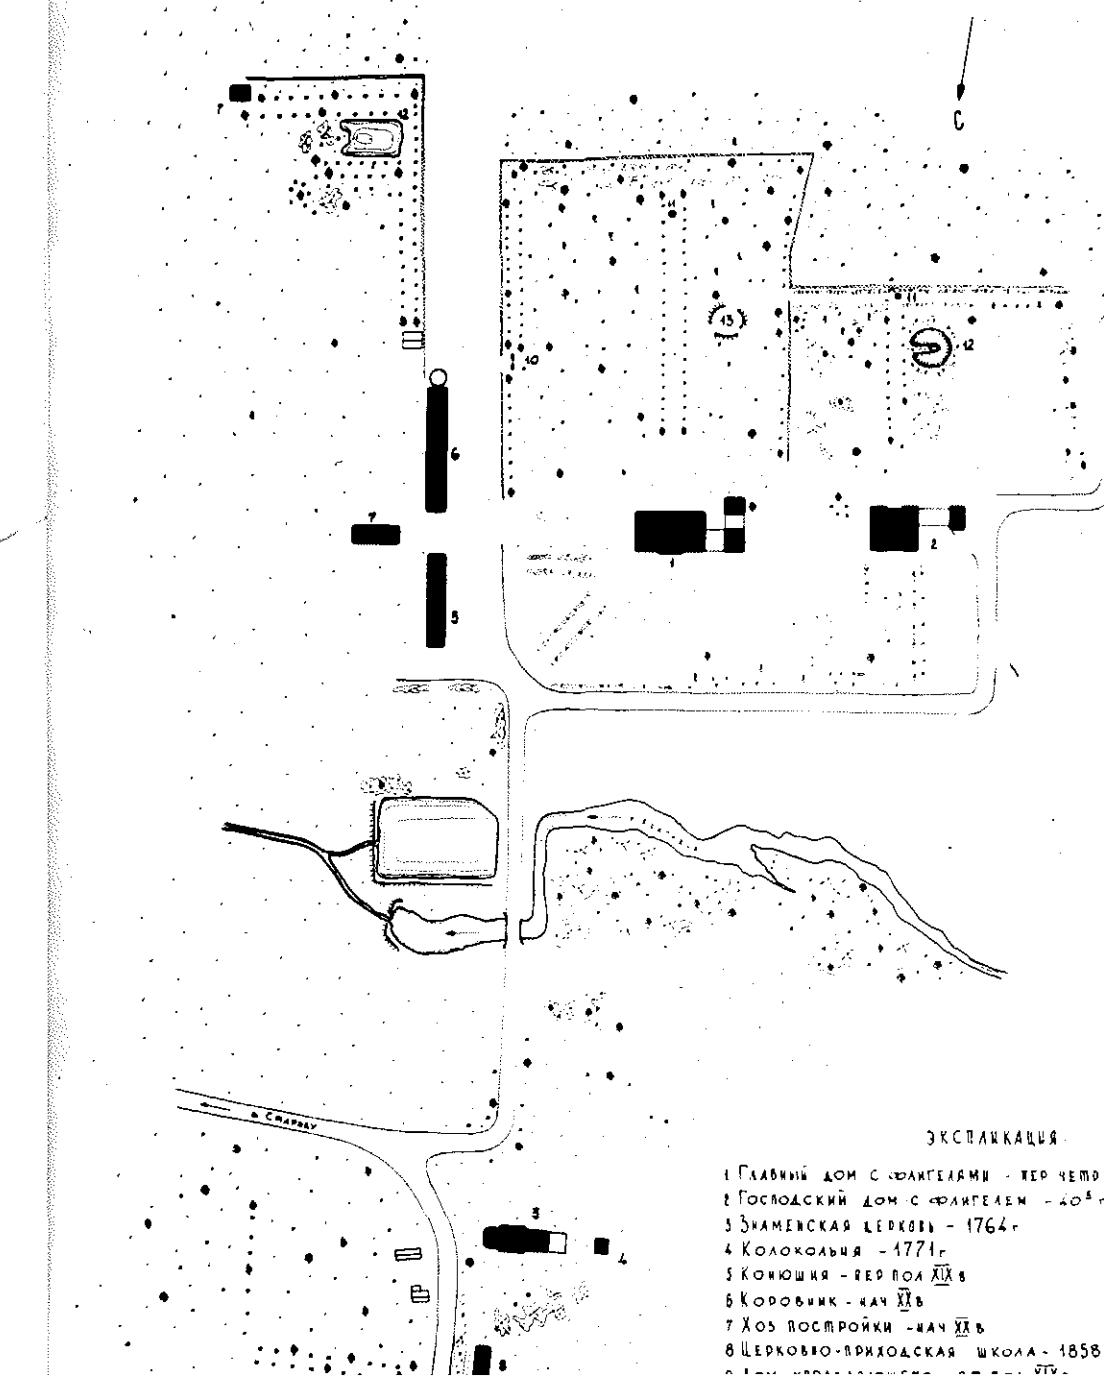
ЧЕРНЯВСКАЯ ОБЛАСТЬ.
ПОРХОВСКИЙ РАЙОН.
УСАДЬБА МАЕВЧИХ. ВЛ. ПОЛ. XVIII в.-НАЧ. XX в.
ГЕНУВАН.

ЭКСПЛЯКАЦИЯ.

- 1 ГЛАВНЫЙ ДОМ С ФРАНГЕЛАМИ - ПЕР. ЧЕМОДАНЧИКИ - 1765 г.
- 2 ГОСЛОДСКИЙ ДОМ С ФРАНГЕЛЕМ - 1765 г.
- 3 ЗНАМЕНСКАЯ ЦЕРКВЬ - 1764 г.
- 4 КОЛОКОЛЬЦА - 1771 г.
- 5 Конюшня - ПЕР. ПОЛ. XVIII в.
- 6 Коровник - нач. XX в.
- 7 Хоз. постройки - нач. XX в.
- 8 ЦЕРКОВНО-ПРИХОДСКАЯ ШКОЛА - 1858 г.
- 9 ТЕРРИТОРИЯ ПРОДОЛЖАЕТСЯ
